**Yesa (Navarra)**  
**Monasterio San Salvador de Leire**  
**Rehabilitación de la hospedería**  
**Fase 1: Derribos y consolidación estructural**

02  
Estado inicial  
Plantas

03  
Estado inicial  
Alzados y secciones

04  
Desmontados y derribos 1  
Plantas

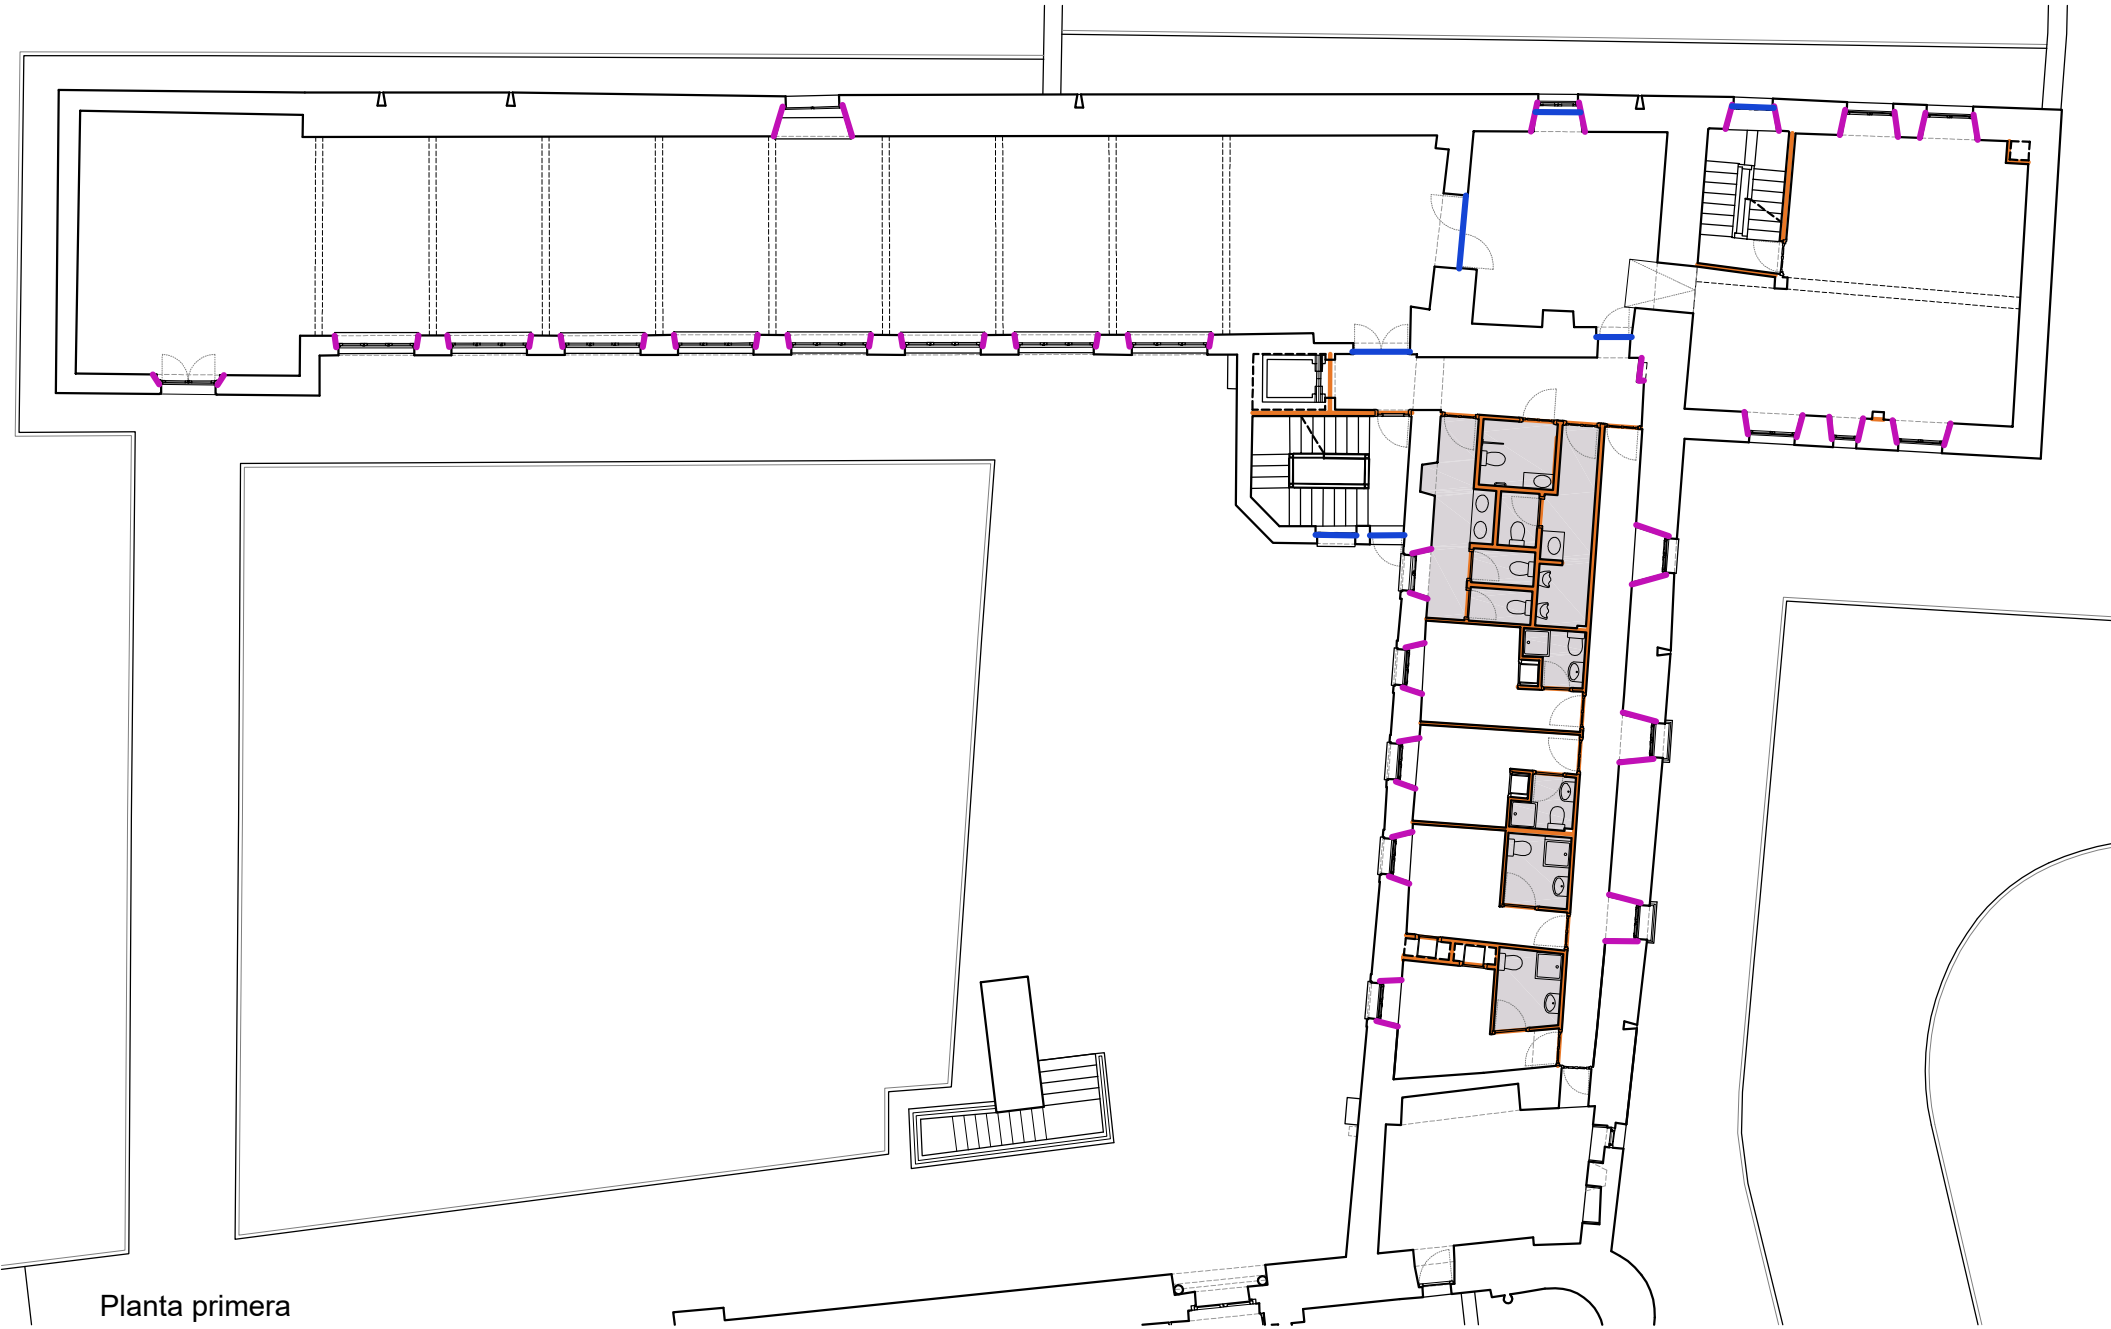
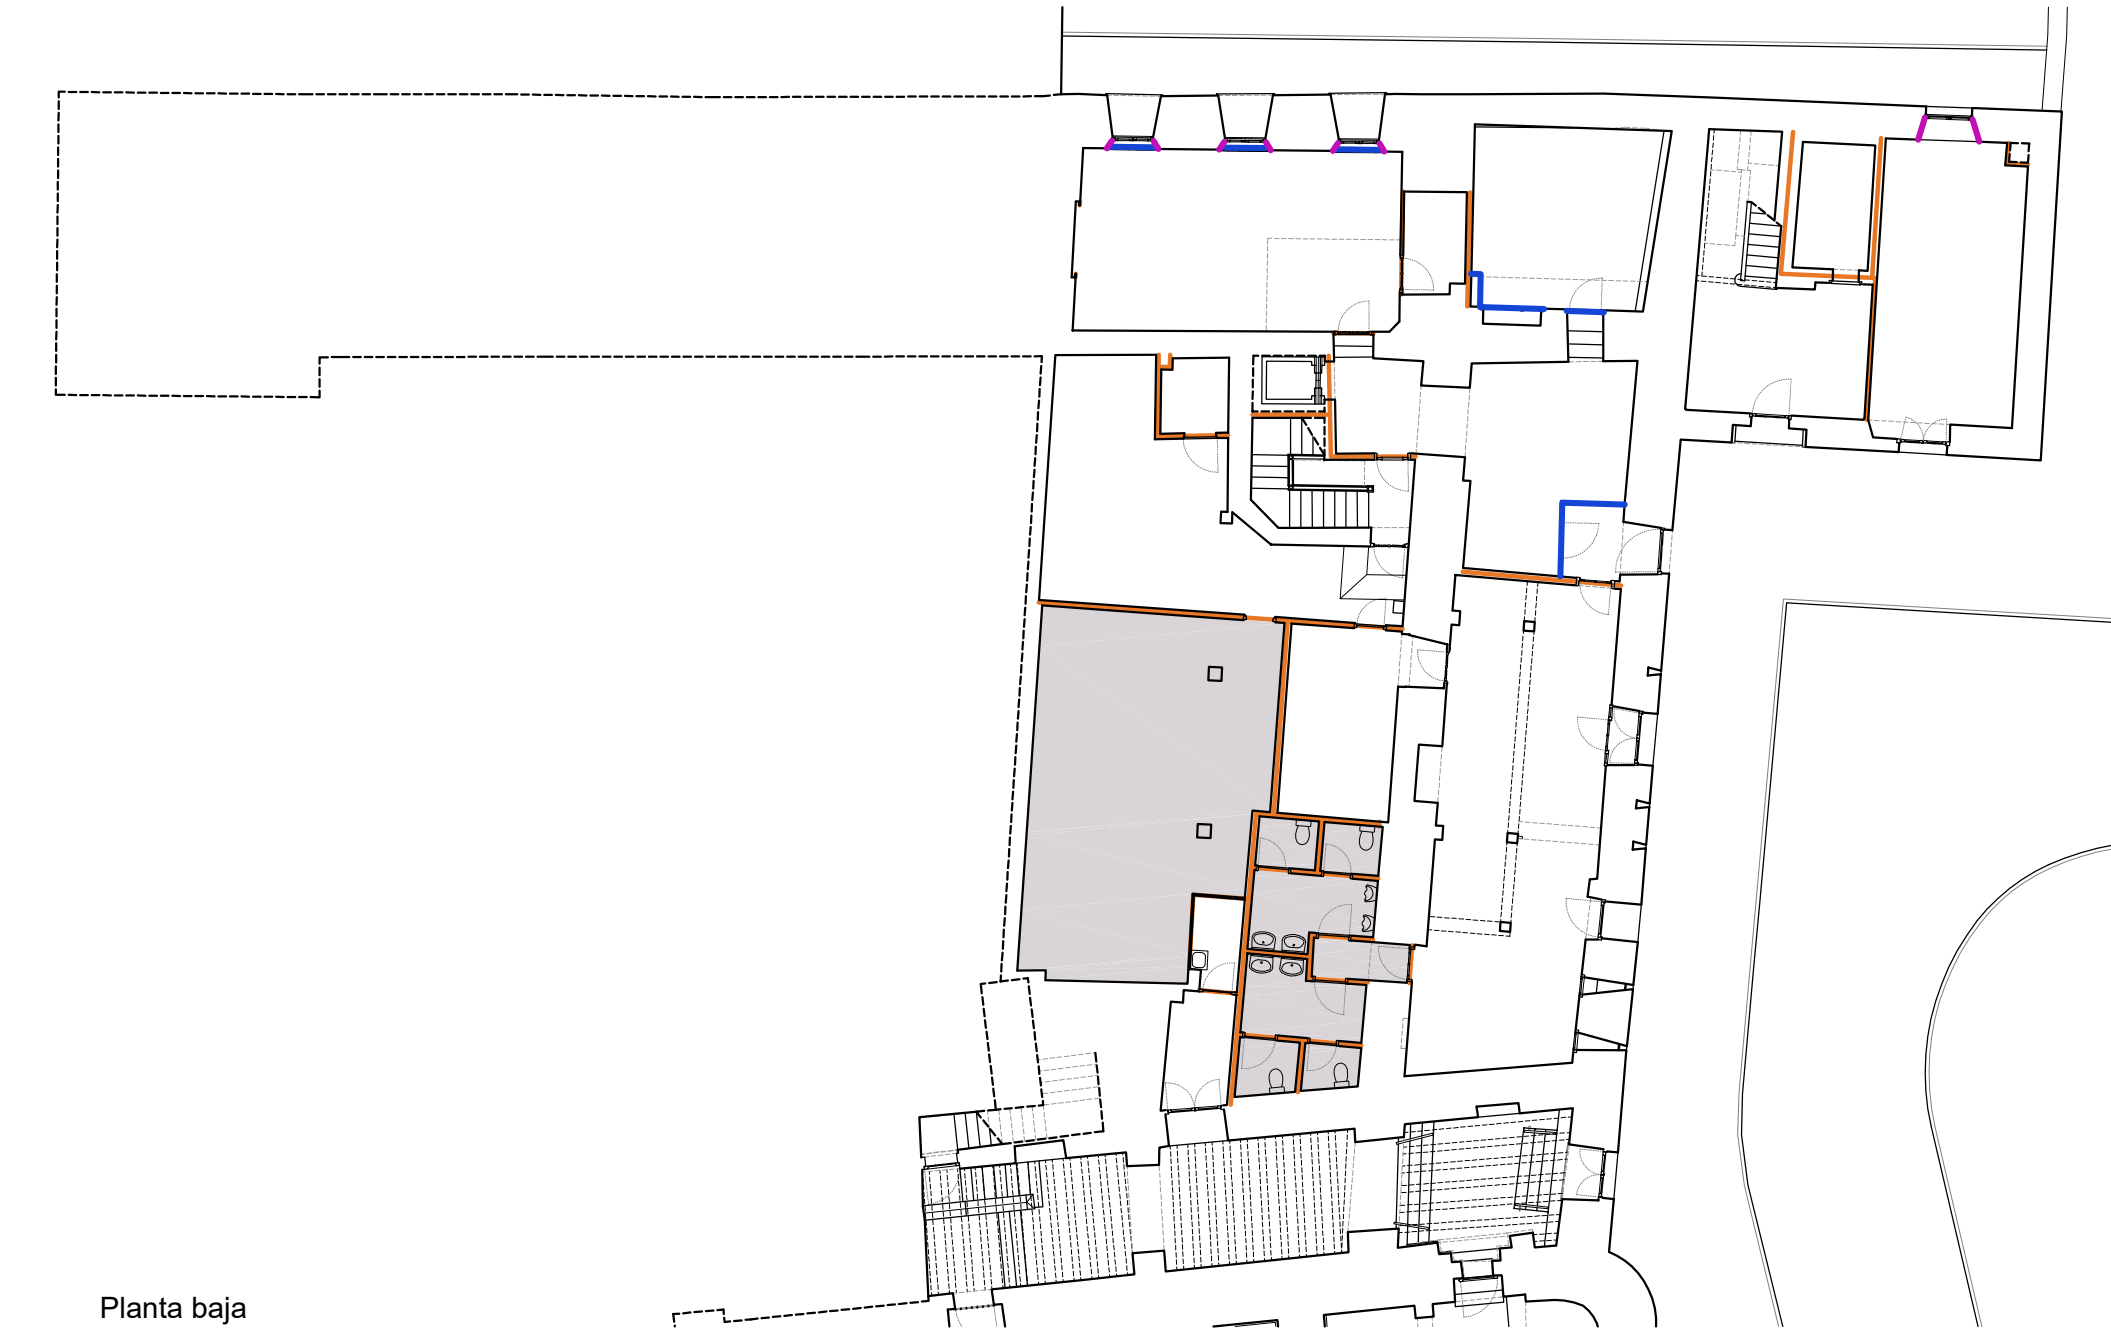
Desmontados

- Cuarto húmedo. Desmontado de alicatados y sanitarios
- Picado para ampliación del abocinamiento del hueco
- Derribo de tabiques
- Desmontado de carpinterías

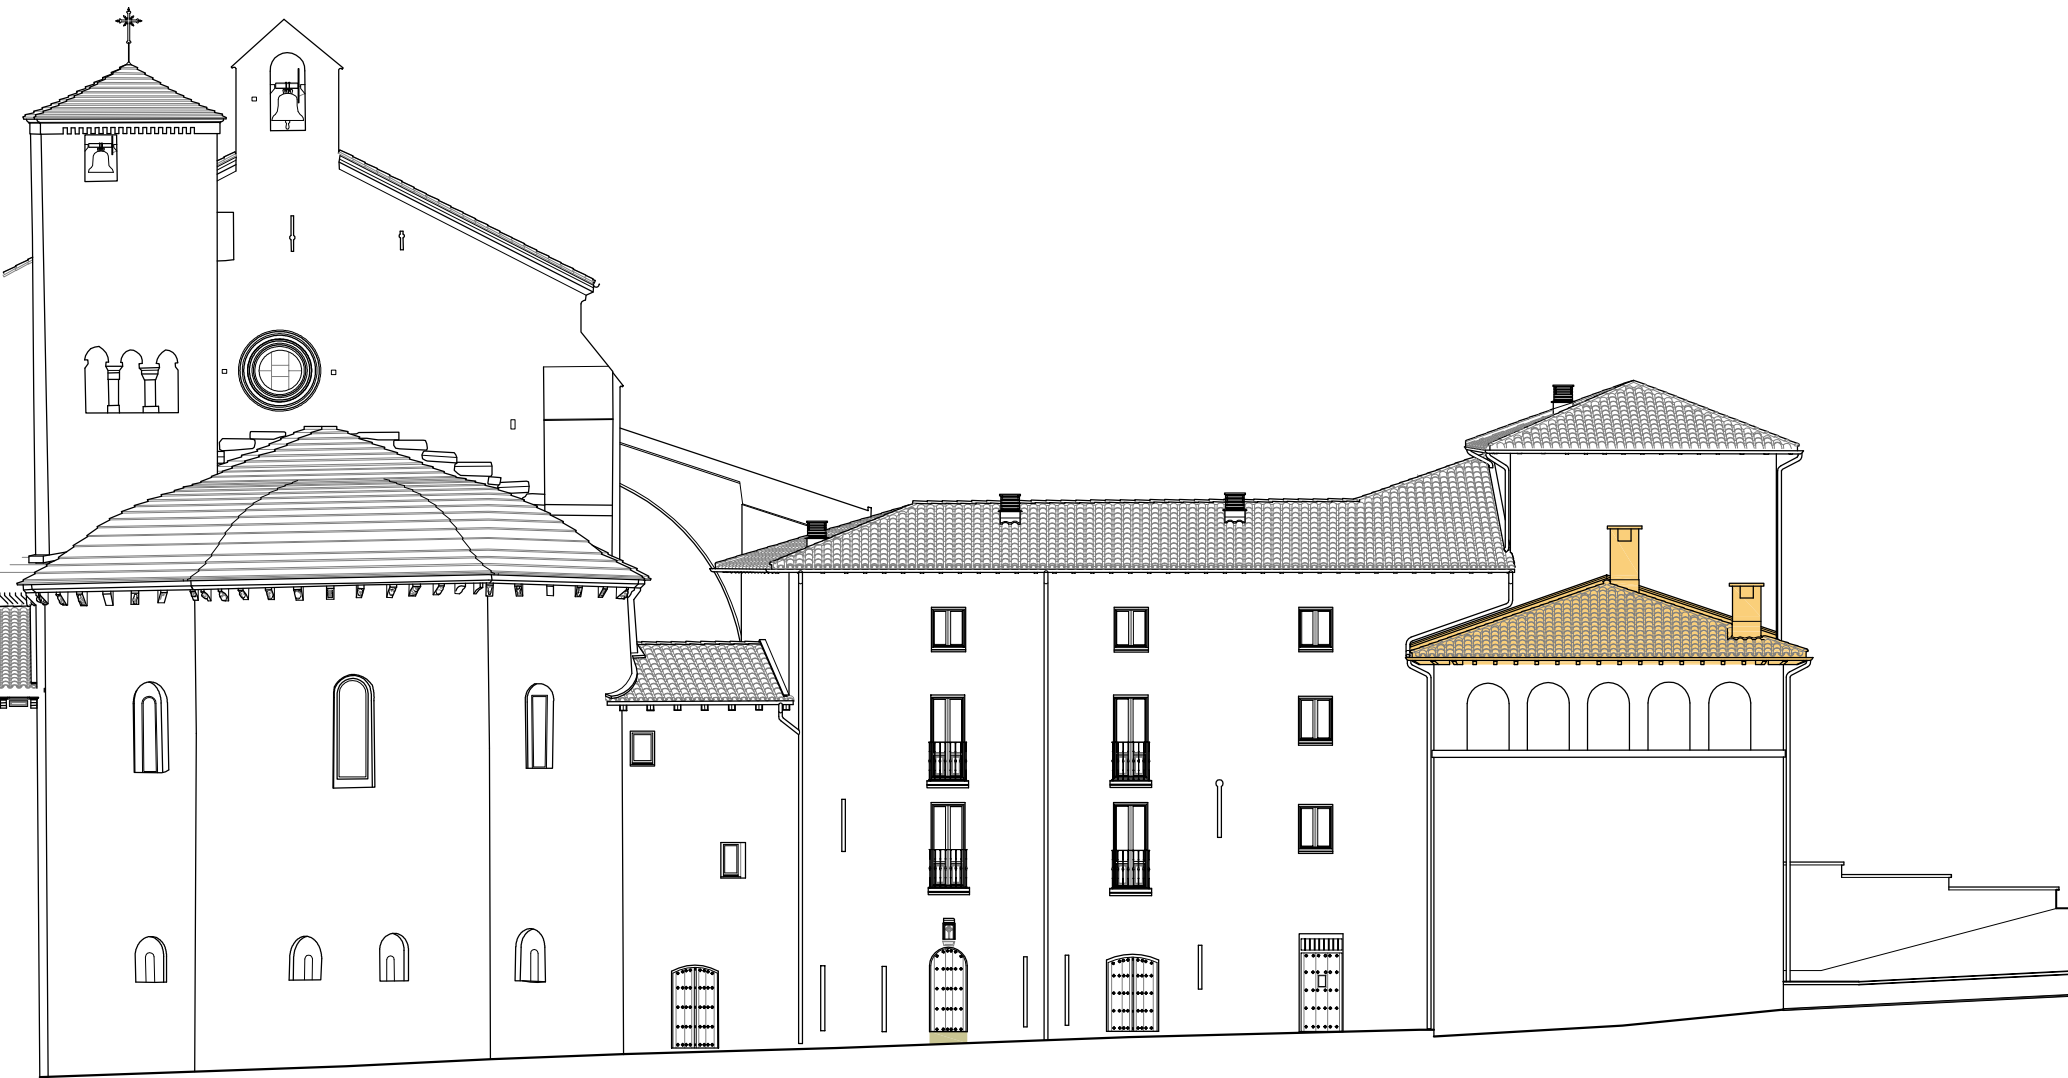
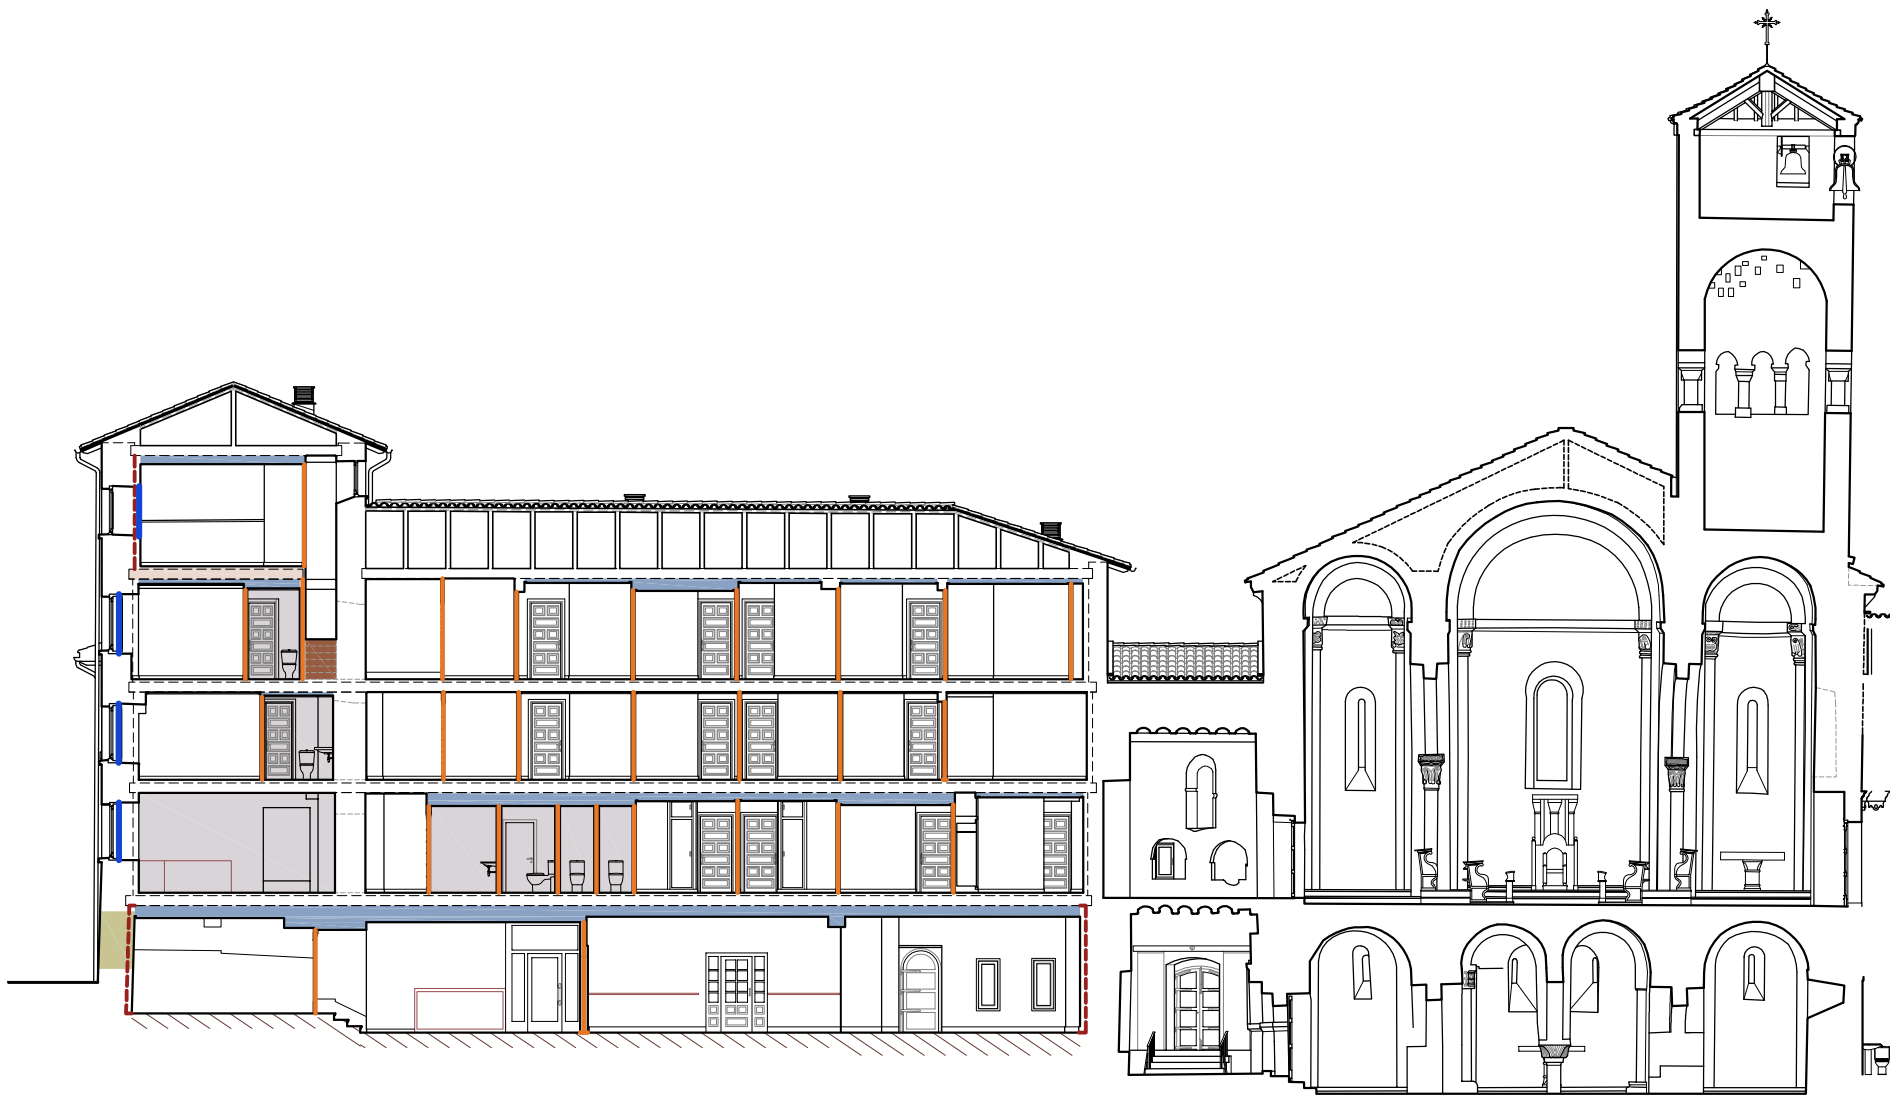
06  
Desmontados y derribos  
Alzados y secciones

#### Desmontados

- Derribo de forjado
- Derribo de escalera
- Derribo de solera y excavación
- Desmontado de cubierta
- Apertura de hueco en muro de fábrica
- Modificación de hueco en muro de fábrica
- Cuarto húmedo. Picado de alicatado en trasdosado de fachada y desmontado de sanitarios
- Desmontado de techos
- Derribo de trasdosados
- Derribo de tabiques
- Desmontado de carpinterías
