PROYECTO EJECUCIÓN . PLANOS  
OBRA DE REHABILITACIÓN DEL EDIFICIO  
“ASILO Hospital San Miguel” DE GOIZUETA

PROYECTO : OBRA DE REHABILITACIÓN DEL EDIFICIO  
PROMOTOR : AYUNTAMIENTO DE GOIZUETA . GOIZUETAKO UDALA

ASILO HOSPITAL SAN MIGUEL. GOIZUETA

PROYECTO.  
PLANTA DE CUBIERTA Y SECCIÓN  
DETALLES CONSTRUCTIVOS  
E : 1/ 50, 1/ 10

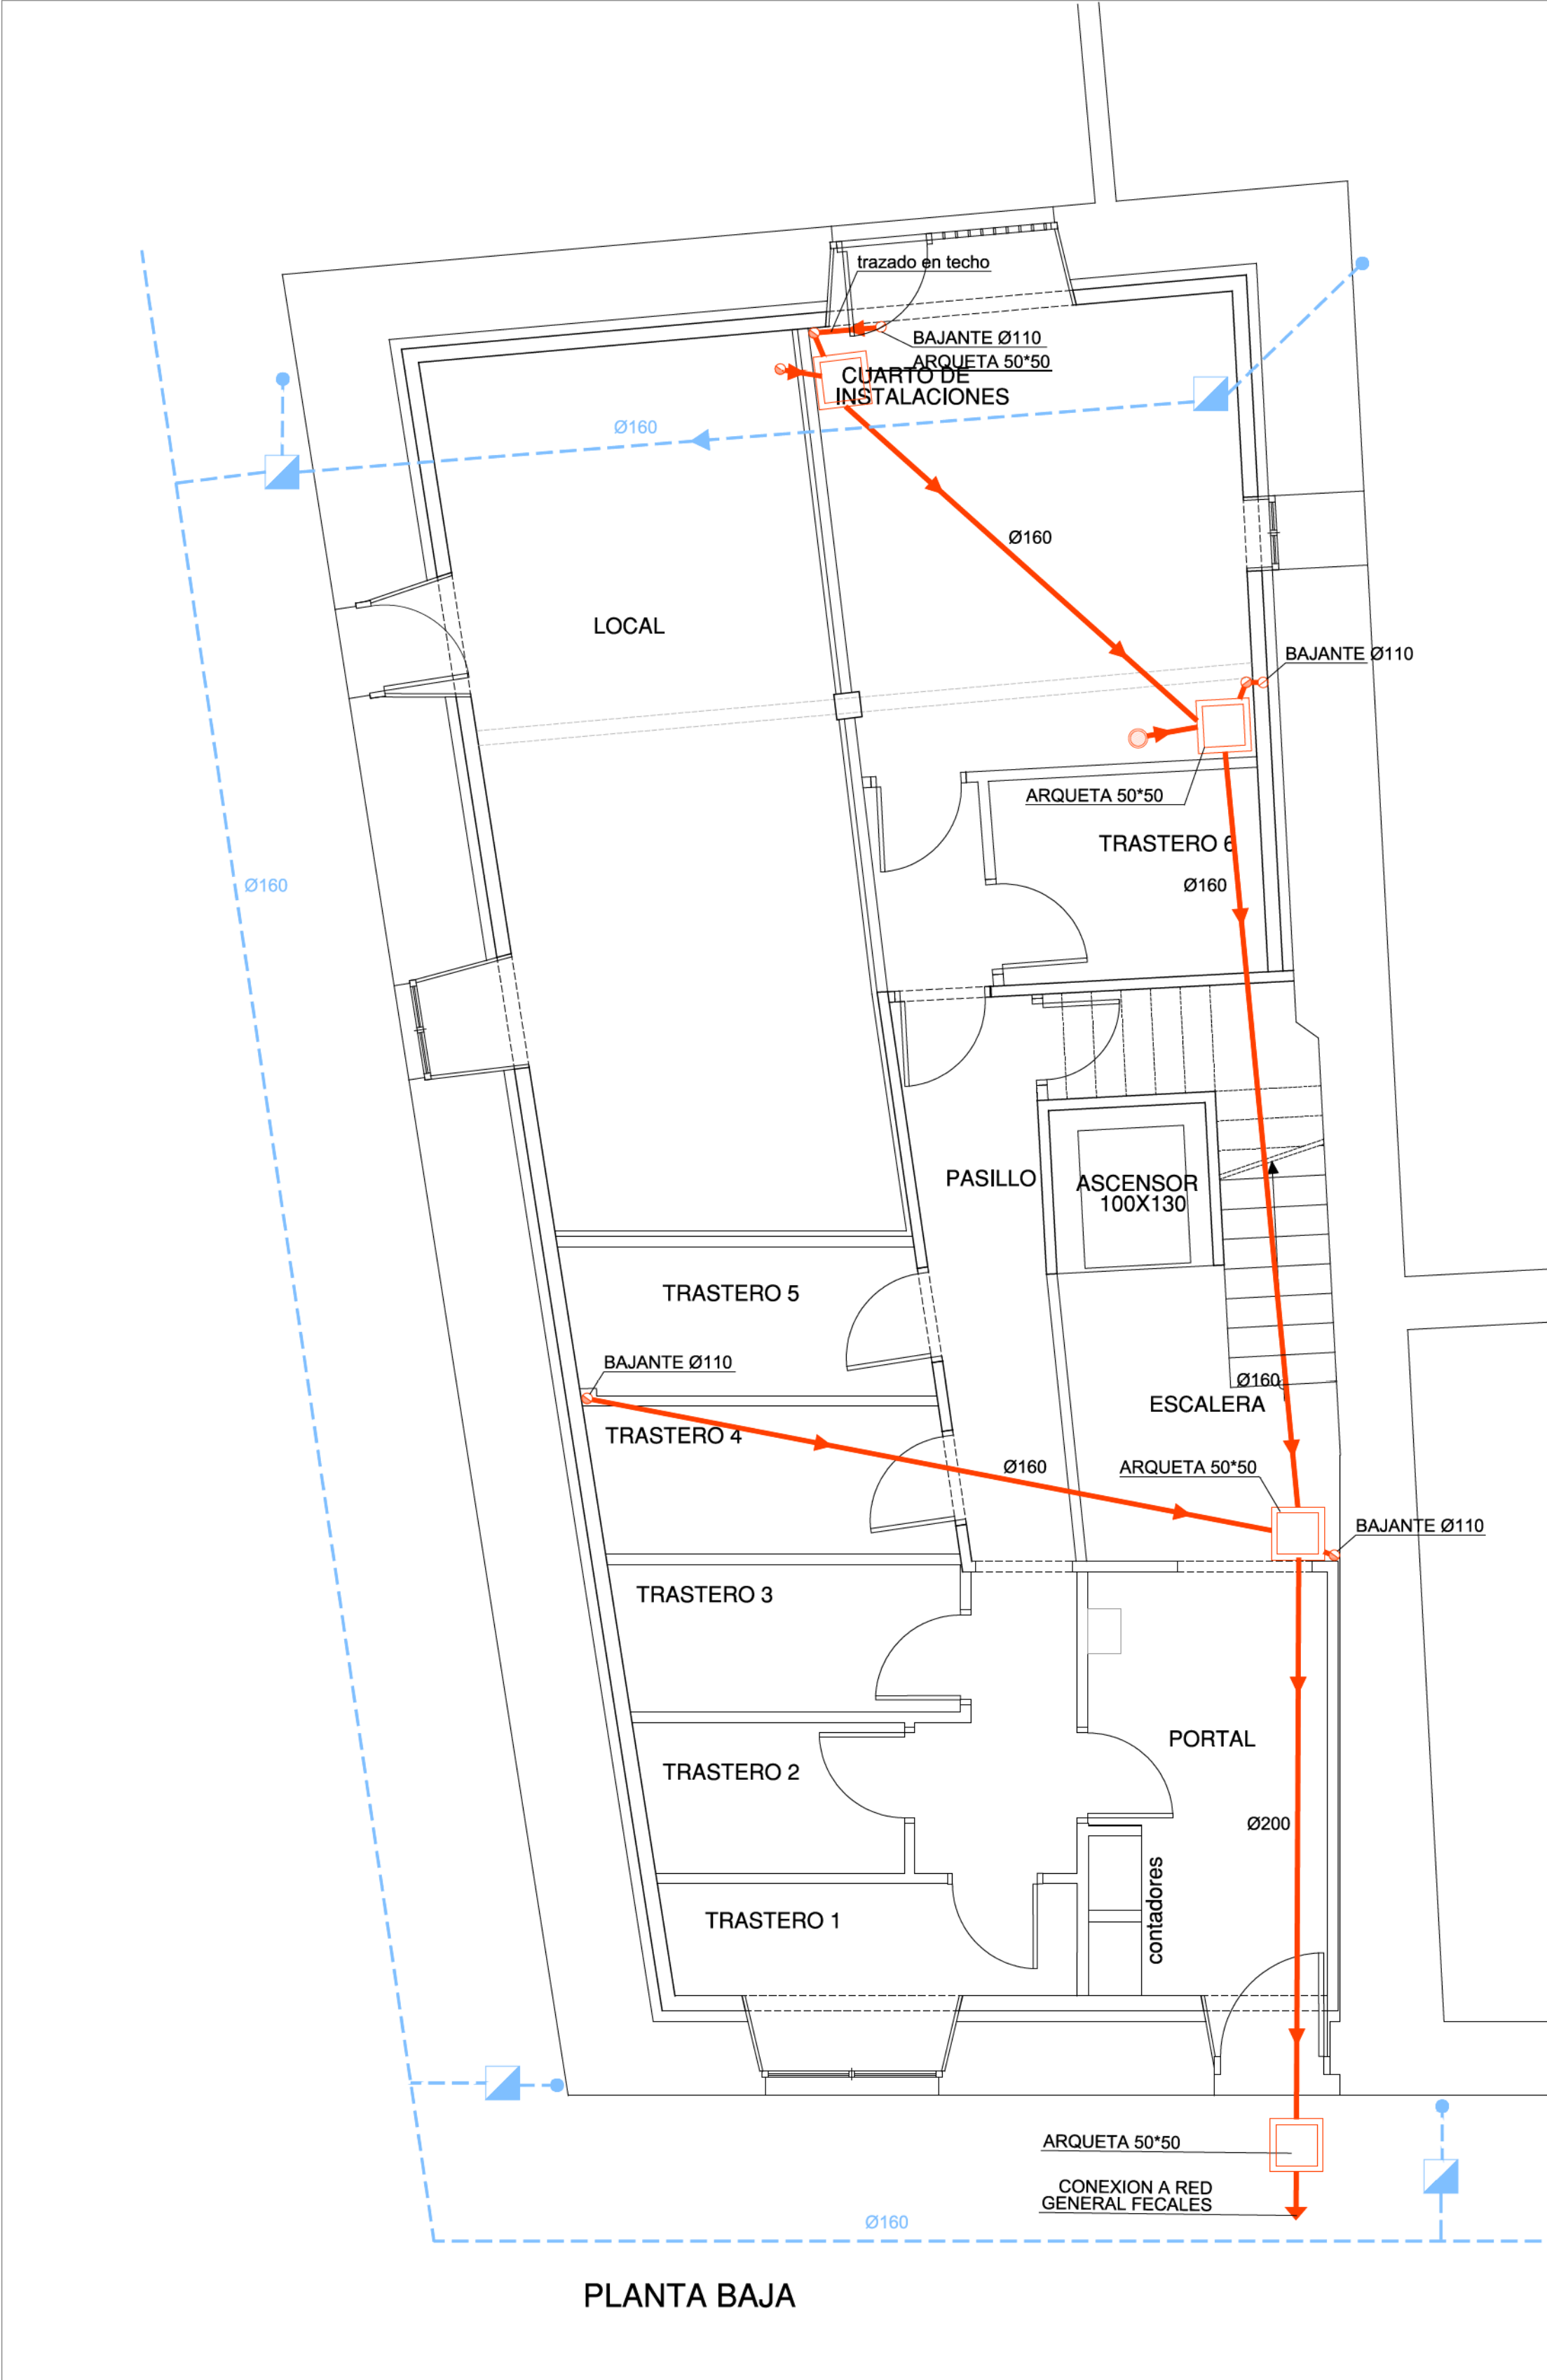
| SANEAMIENTO | PLUVIALES |
| BAJANTE P.V.C Ø 100 mm. | RED DE PLUVIALES |
| TUBERÍA PVC SANEAMIENTO | ARQUETA |
| ARQUETA ESTANCA 50*50 cm. | |
| | BAJANTE PLUVIALES<br>TUBERÍA DE COBRE Ø100<br>ÚLTIMOS 2 METROS FUNDICIÓN |

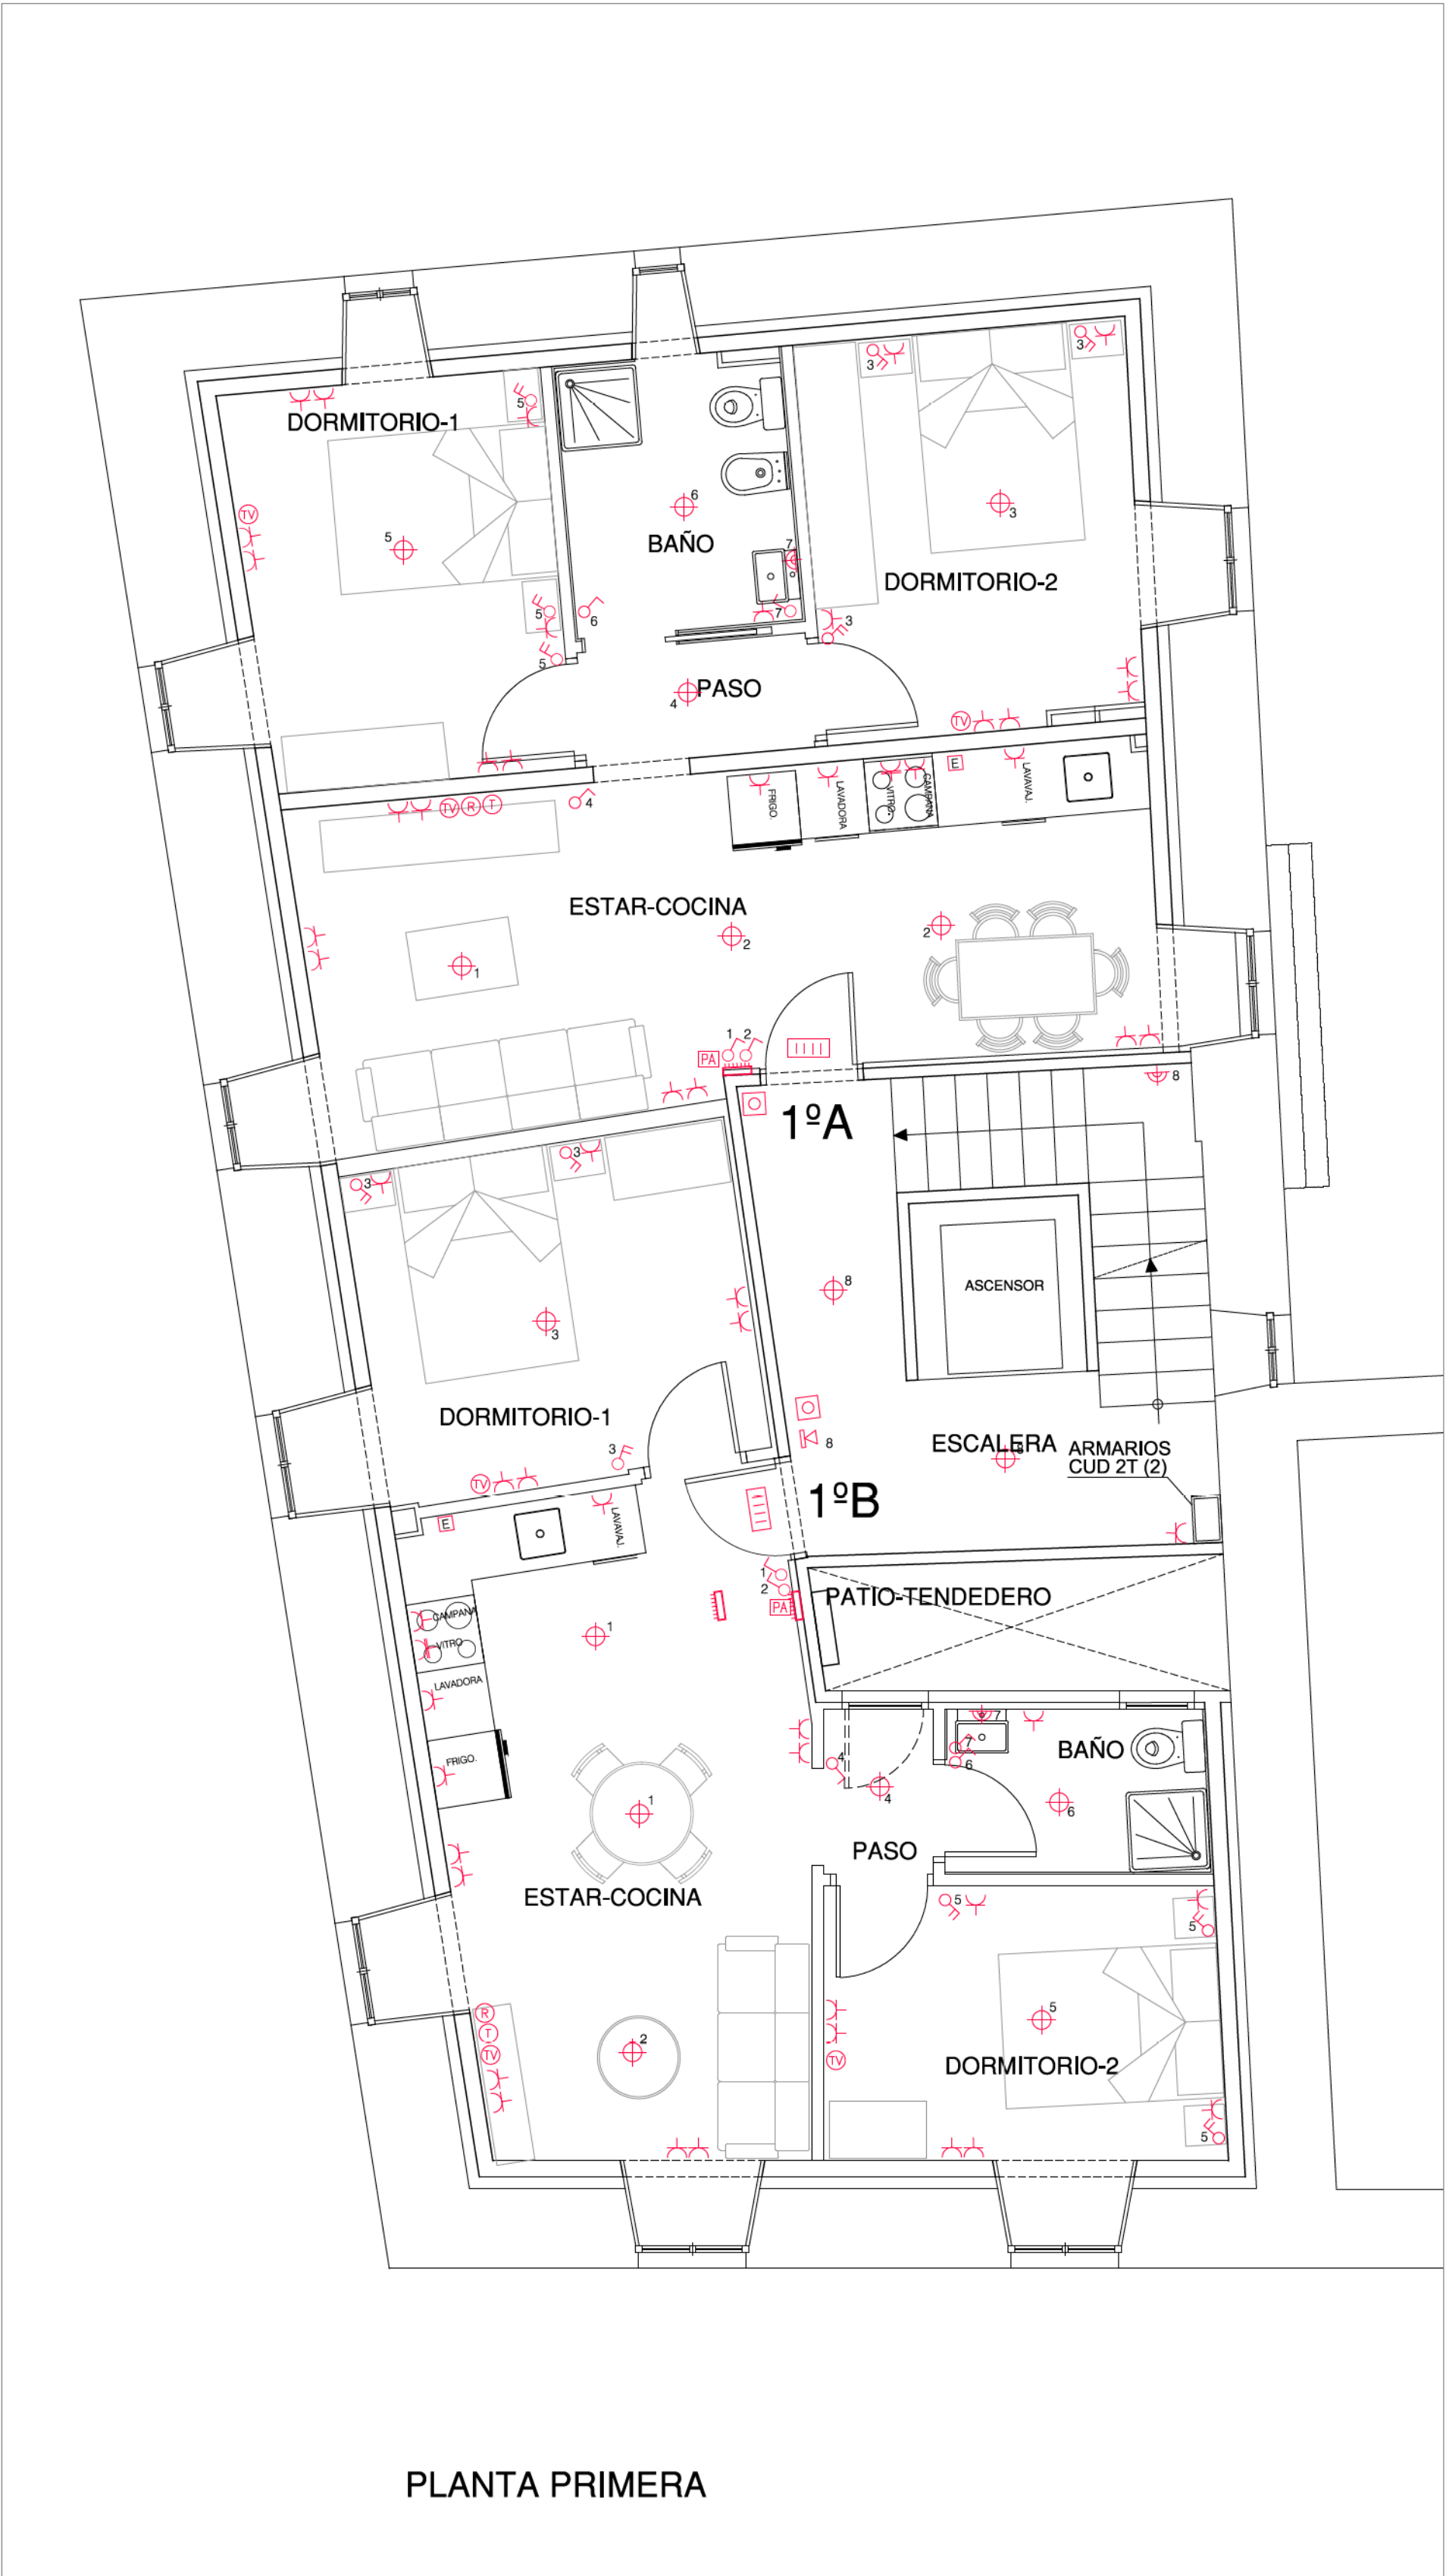
| ELECTRICIDAD | | | |
| | CUADRO INST. INDIVIDUAL o SECUNDARIO | | FOCO LED EMPOTRADO |
| | PUNTO DE ENCHUFE TV | | ZUMBADOR |
| | PULSADOR LUMINOSO | | |
