**Monasterio de San Salvador de Leyre**

Rehabilitación de la hospedería  
Fase 2: Adecuación para el uso de  
apartamentos turísticos

**Memoria**

Noviembre de 2025

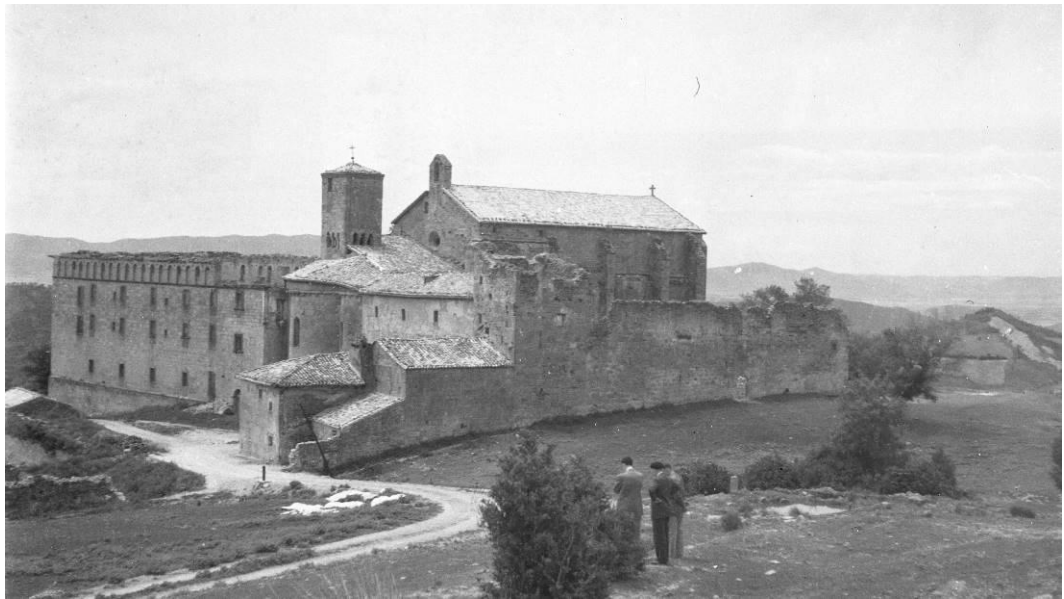
Estado en el que se encontraba el monasterio antes de la restauración. Fuente: archivo IPV

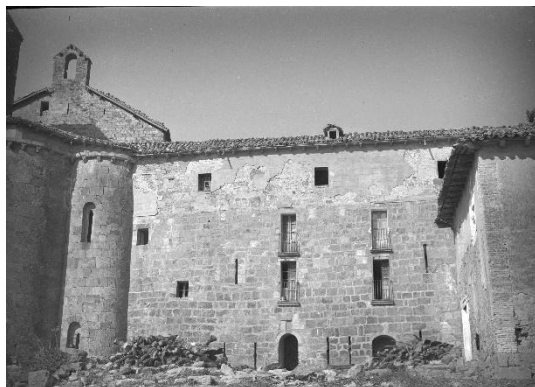
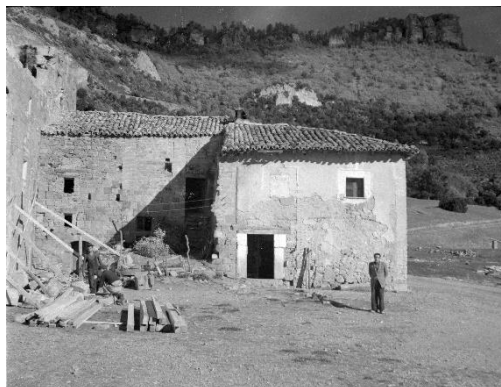
Izquierda, fachada este del ala oriental. Derecha, fachada sur de los cuerpos adosados.  
Fuente: archivo IPV

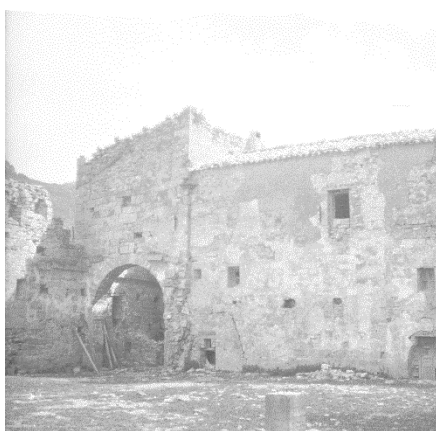
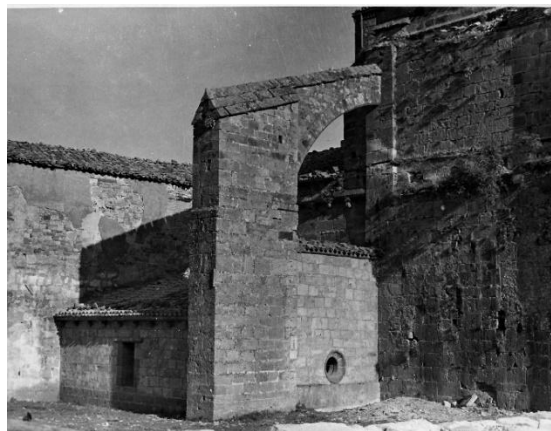
Fachada oeste del ala oriental. Izquierda, encuentro con la torre y de ésta con los restos del muro norte de la desaparecida ala septentrional. Derecha, cuerpo adosado al extremo meridional de la fachada oeste que permitía acceder a cubierto desde la cripta al interior de la iglesia a través de su puerta septentrional. Fuente: archivo IPV

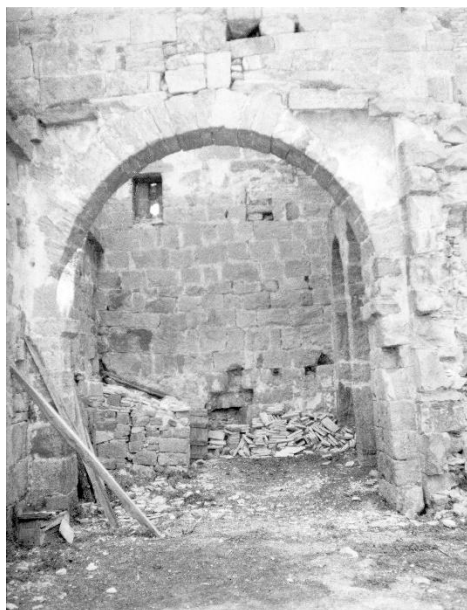
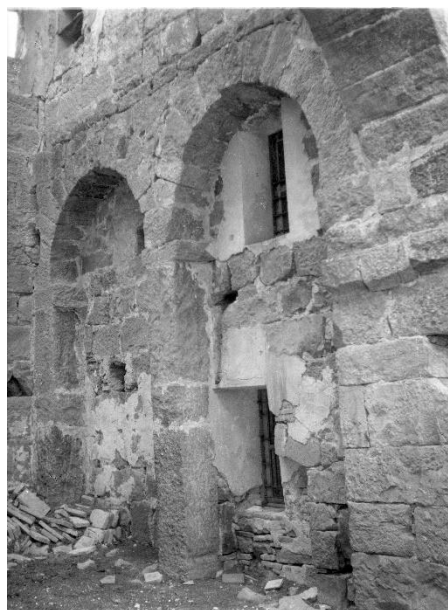
Detalles de la torre oriental. Izquierda, arco situado en la fachada oeste. Derecha, vista interior de la parte baja del muro sur de la torre. Fuente: archivo IPV

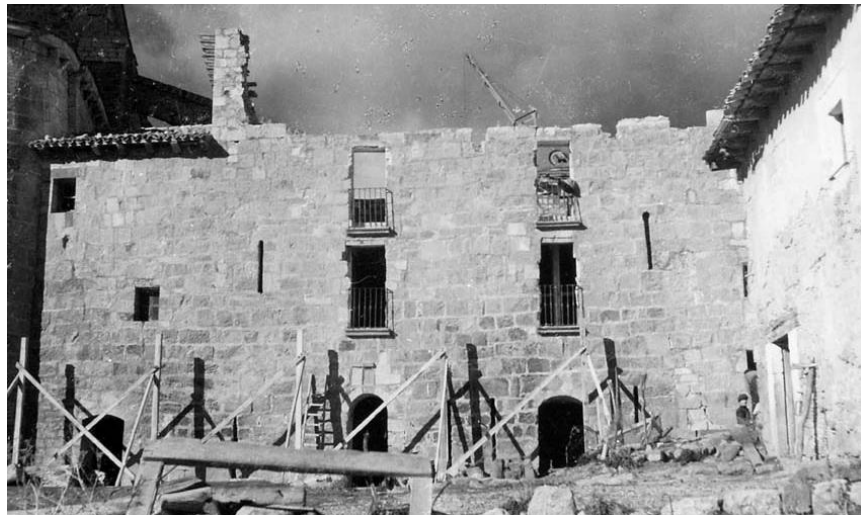
Reconstrucción del ala este para albergar la hospedería. Fuente: memoria de 1957 de la IPV

Tras permanecer más de un siglo abandonado, el 7 de octubre de 1946 la Diputación firmó un convenio con la comunidad benedictina de Santo Domingo de Silos y se comprometió a reconstruir el conjunto con todas las dependencias necesarias para recuperar la vida monástica perdida, incluida una hospedería, tal y como se especifica en la cláusula 5ª del apartado 1º del convenio. Entre los años 1956 y 1959, bajo la dirección de la Institución Príncipe de Viana, se rehabilitó la edificación situada junto al acceso a la cripta -que constituye el ala este de la actual hospedería- y se adecuaron en ella 15 habitaciones para recuperar el uso de hospedería monástica.

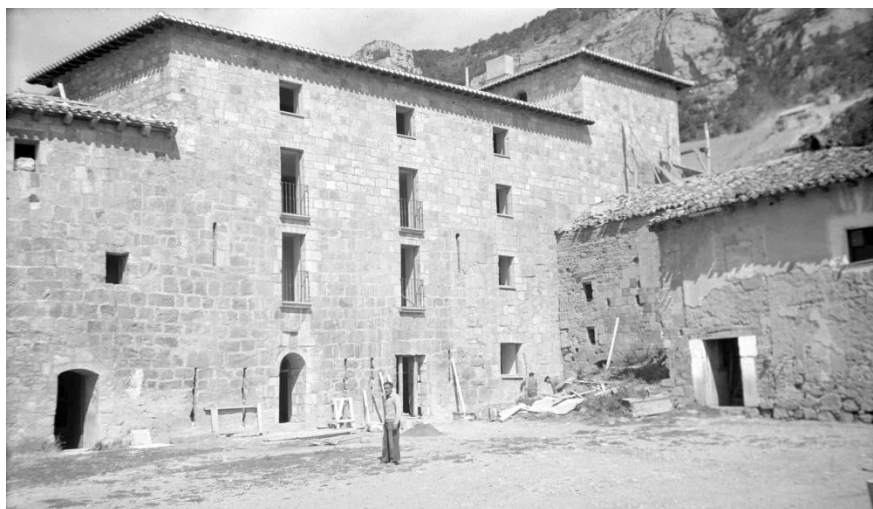
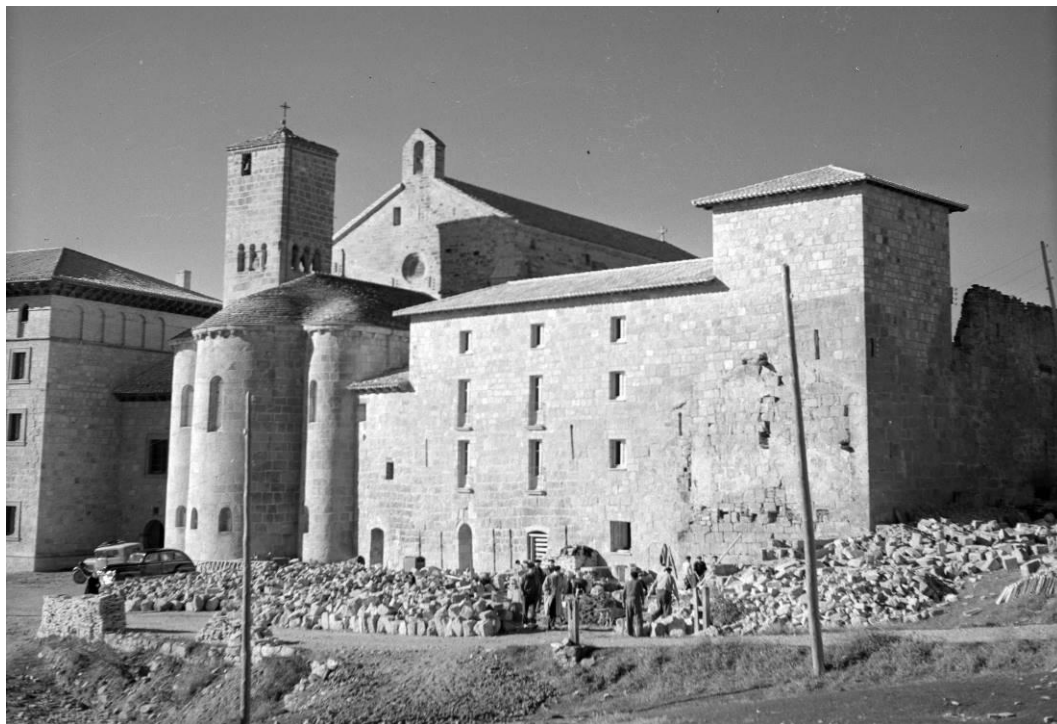
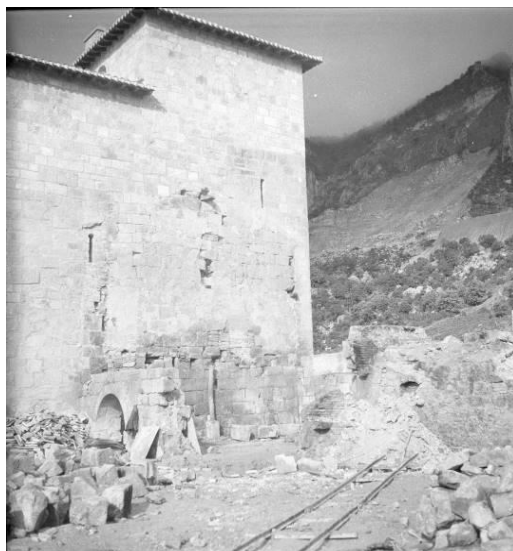
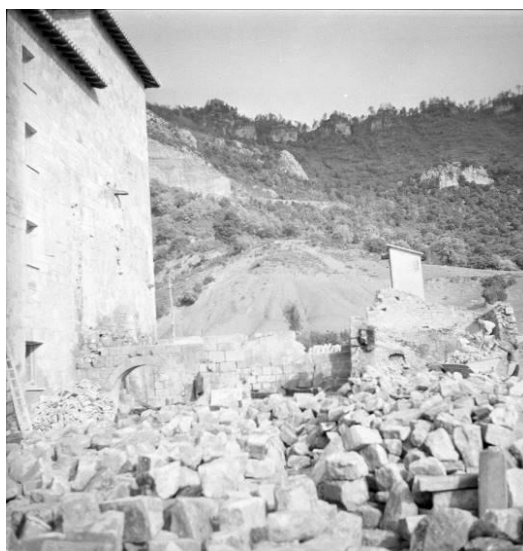
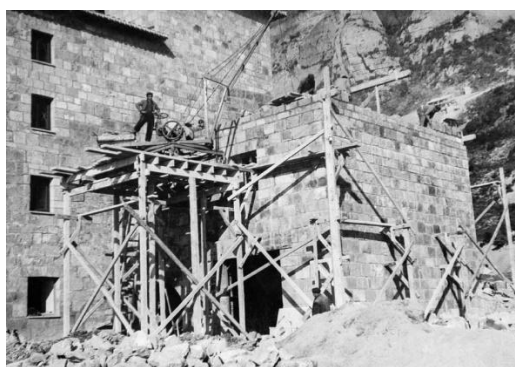
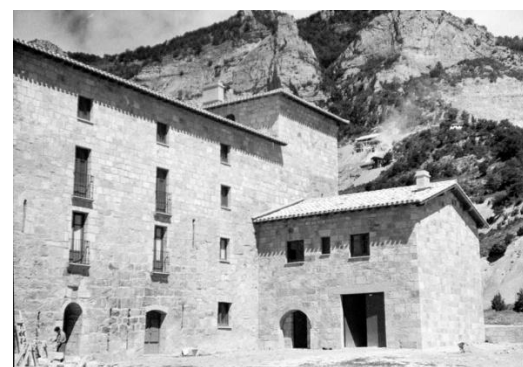
Reconstrucción del ala este y de la casa adosada para albergar la hospedería.  
Fuente: memoria de 1958 de la IPV

A petición de la comunidad, en 1958 la Diputación autorizó la incorporación a la hospedería de la casa adosada en el extremo noreste del ala este, inicialmente prevista como casa de criados y cochera.

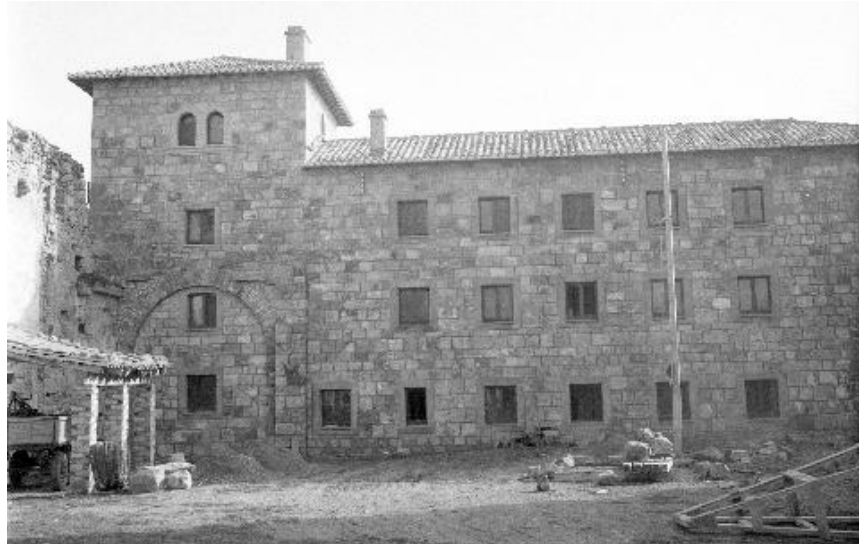
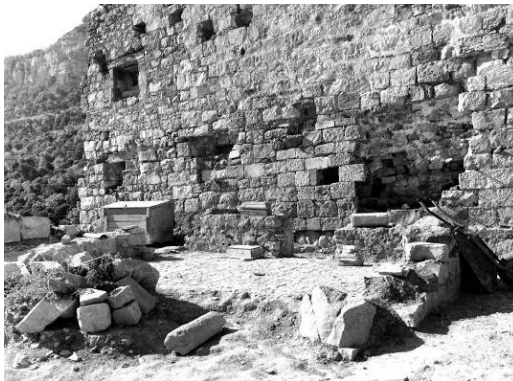
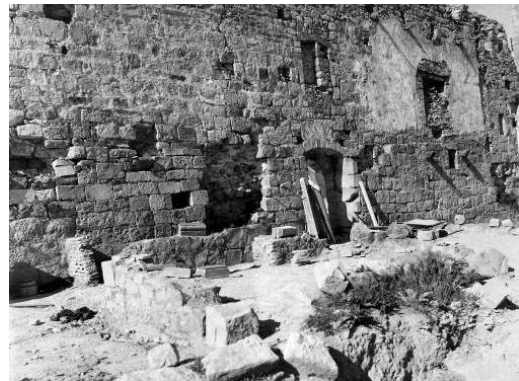
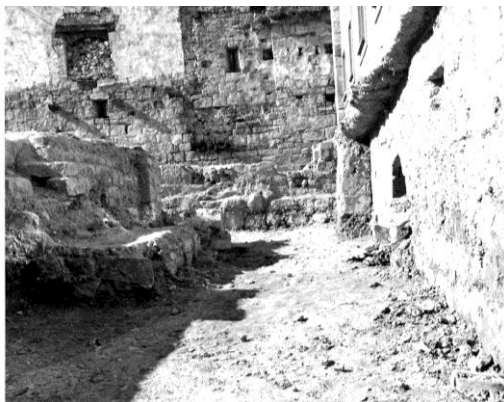
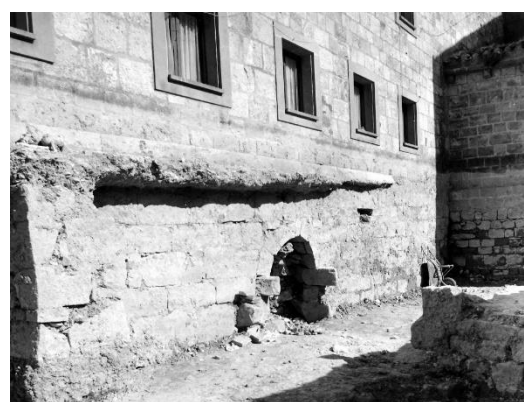
Excavaciones en la zona norte correspondiente al primitivo monasterio. Arriba, fachada oeste del ala oriental y torre restauradas. En medio, cara interior del muro norte del ala septentrional desaparecida. Abajo, excavaciones junto a la fachada oeste del ala oriental de la hospedería, donde actualmente se encuentran las zonas de servicio de planta baja. Fuente: archivo de la IPV

En 1974, aprovechando las excavaciones realizadas, en respuesta a la petición de la comunidad de disponer de zonas de servicio en la hospedería existente, se autorizó la construcción del espacio semisótano, que desde entonces alberga la lavandería y los almacenes que dan servicio al bar y al comedor.

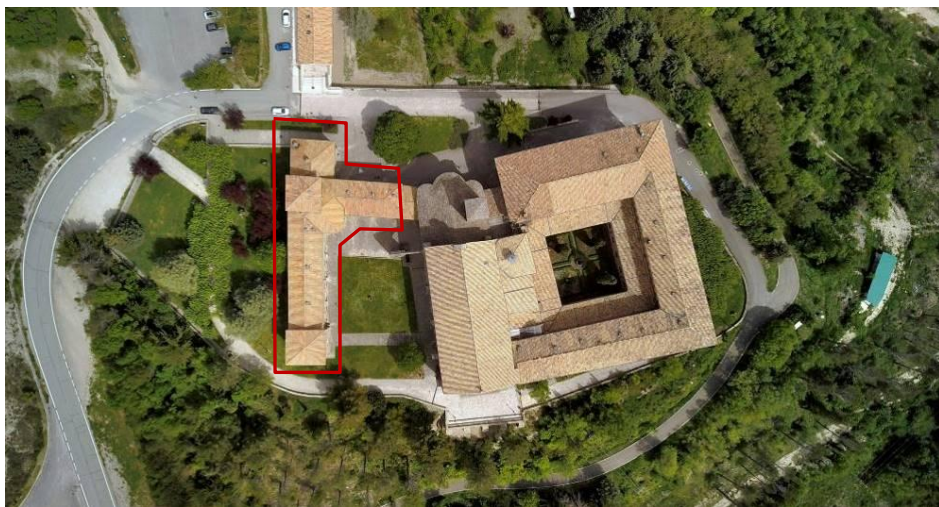
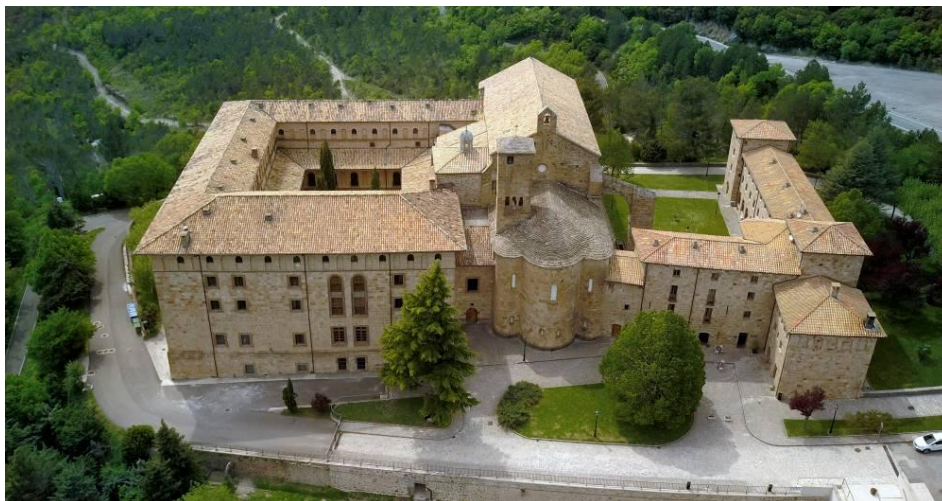
Vistas aéreas del conjunto monástico. Fuente: archivo IPV

El edificio objeto del proyecto se levantó sobre las ruinas del antiguo monasterio. Está formado por dos alas: el ala este y el ala norte. El extremo sur del ala este está unido a la iglesia a través de un volumen intermedio que alberga en planta baja el paso de acceso a la cripta y en planta primera la antigua sacristía. La planta en forma de L del edificio configura junto con la fachada septentrional de la iglesia un espacio ajardinado de planta trapezoidal, donde pudo estar el claustro del antiguo monasterio. Debido al desnivel del terreno, la cota de pavimento de este espacio ajardinado se corresponde con el suelo de planta primera del edificio y el ala norte carece de planta baja en sus dos tercios occidentales.

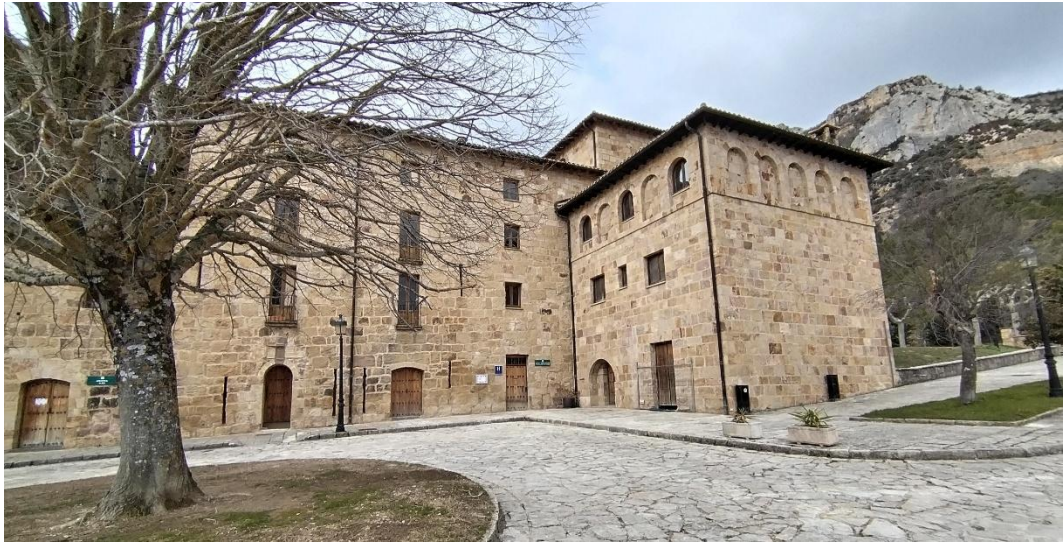
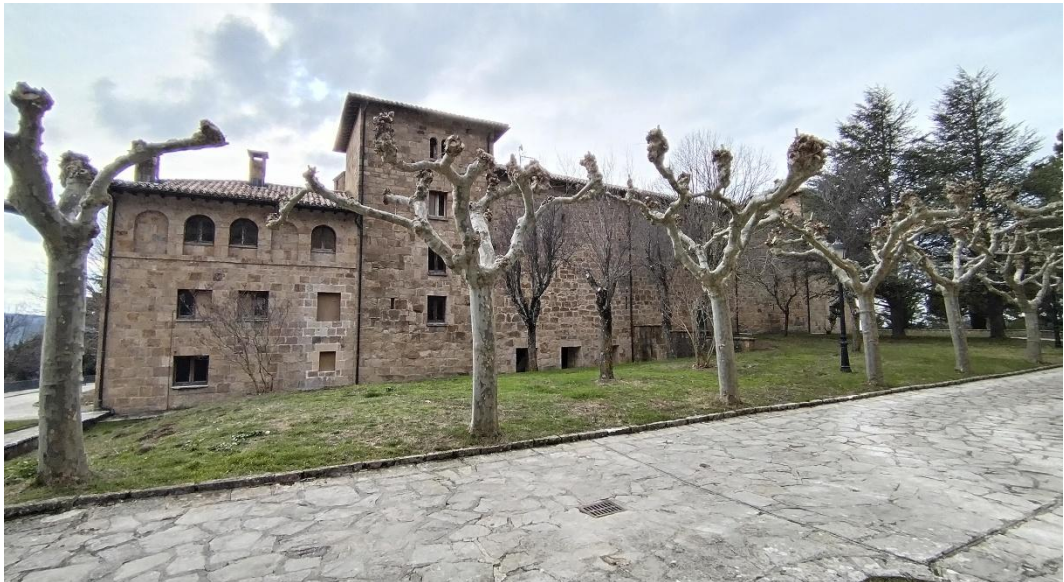
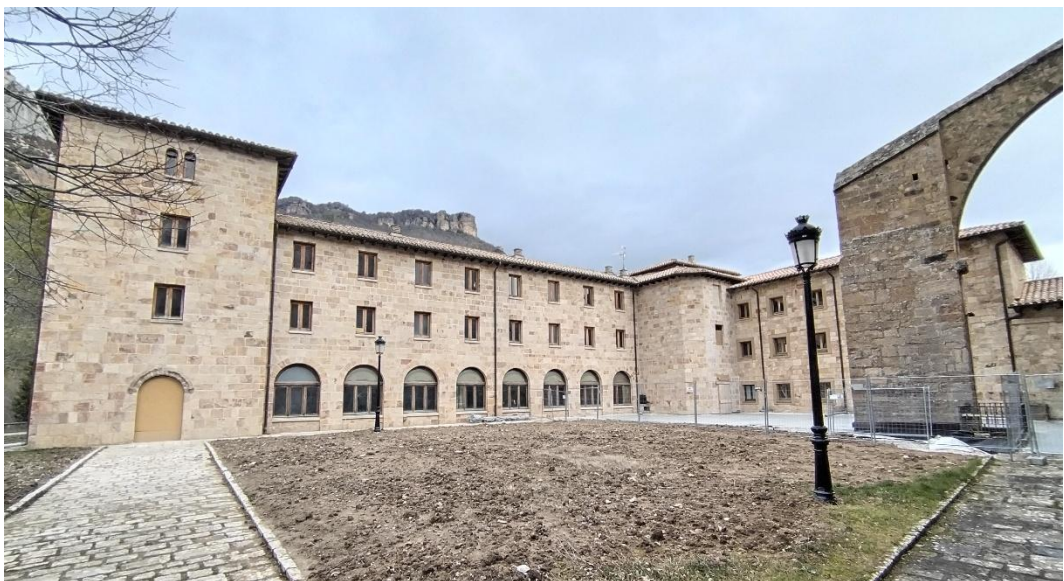
Arriba, alzado este. En el medio, alzado norte. Abajo, alzados sur y oeste

A continuación, se muestran una serie de fotografías que muestran el estado en el que se encuentra actualmente el edificio, tras la ejecución de las obras de la primera fase de la rehabilitación.

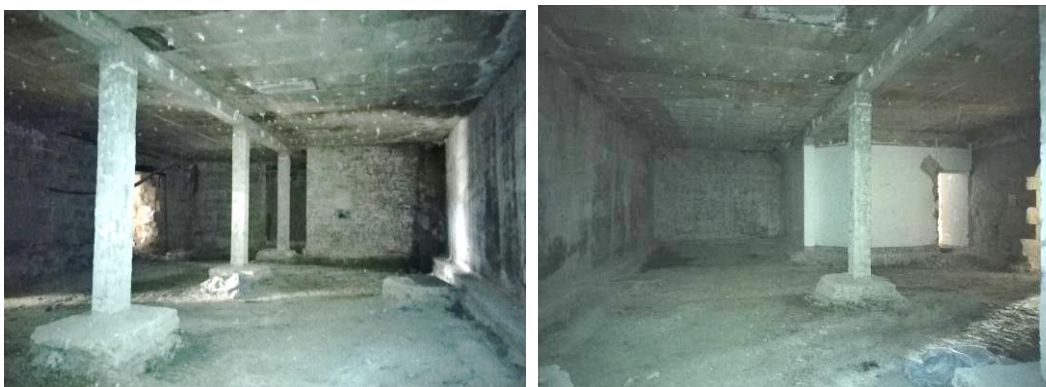
Planta baja, espacio semisótano junto a ala este

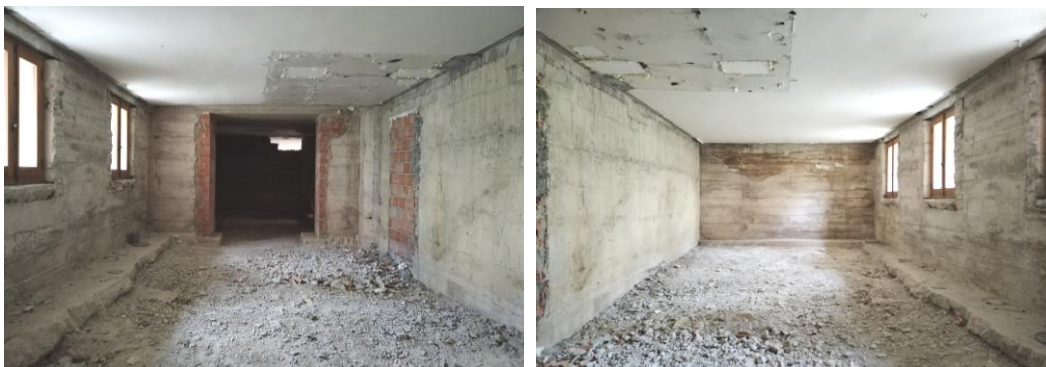
Planta baja de la torre este y del ala norte

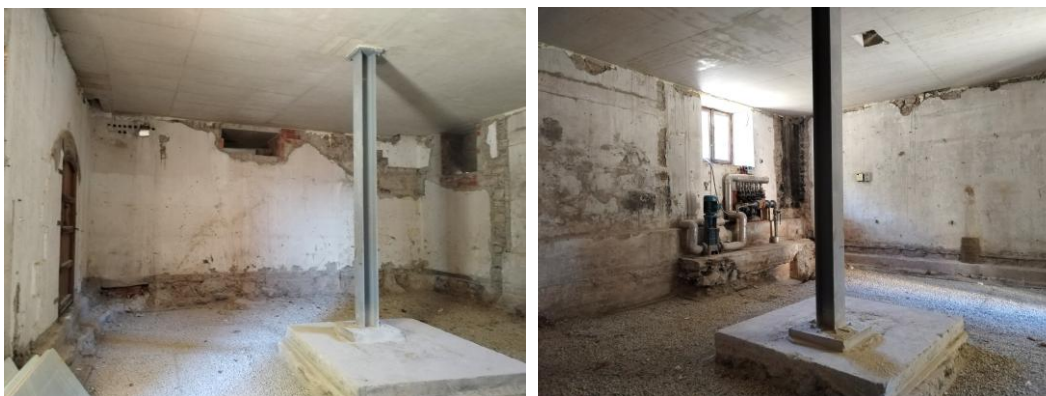
Planta baja del cuerpo adosado

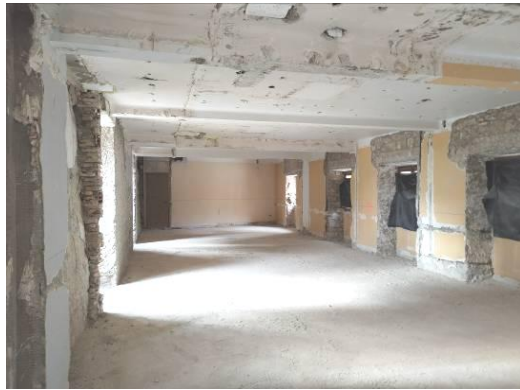
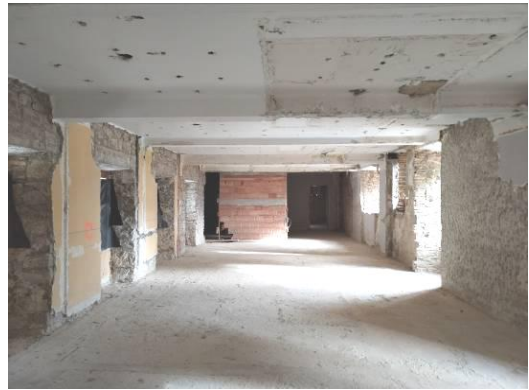
Planta primera del ala este

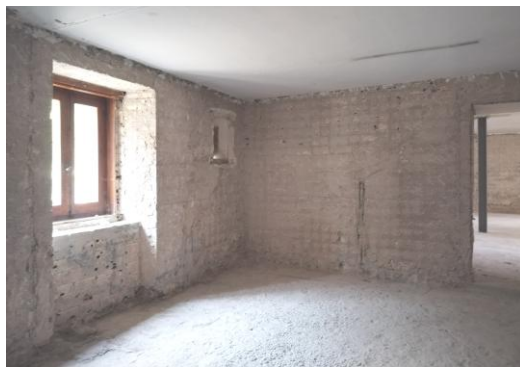
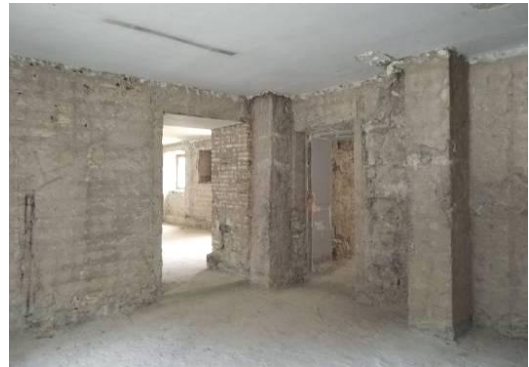
Planta primera de la torre este

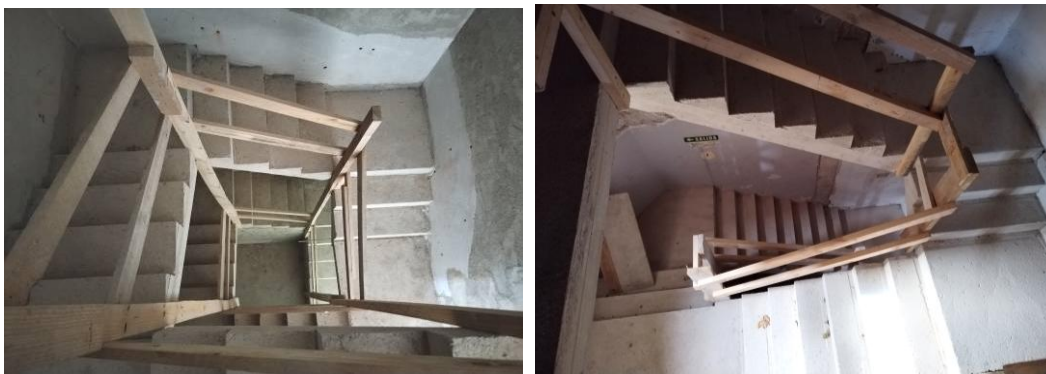
Izquierda, nueva escalera oeste. Derecha, escalera principal

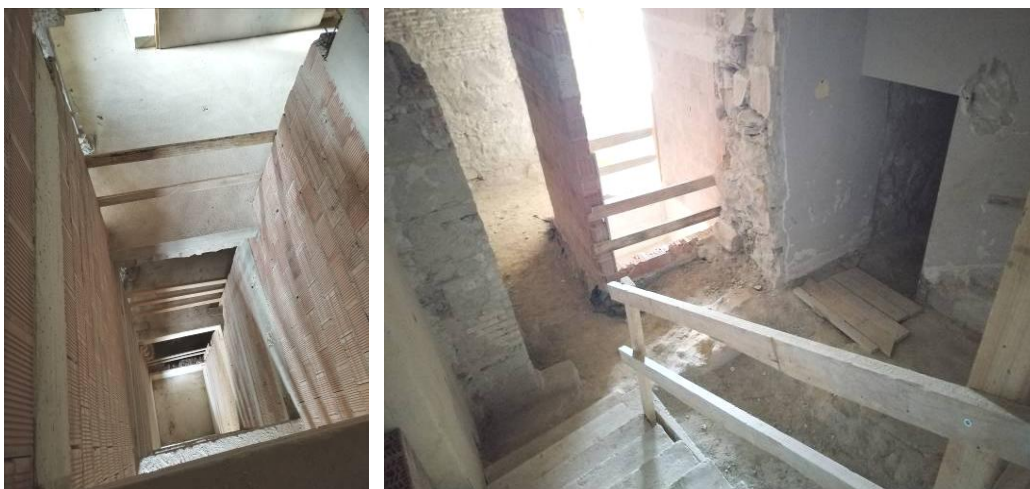
Izquierda, nuevo hueco de ascensor.  
Derecha, zona del núcleo de comunicación principal en planta baja
