**Proyecto de reurbanización de la calle de la ermita en la
zona de intersección con la calle basilio Armendáriz
Burlada (Navarra)**

**RESPUESTA AL INFORME DE MCP DE 16 DE JUNIO
DE 2026**

**Ayuntamiento de Burlada
Burlatako Udala**

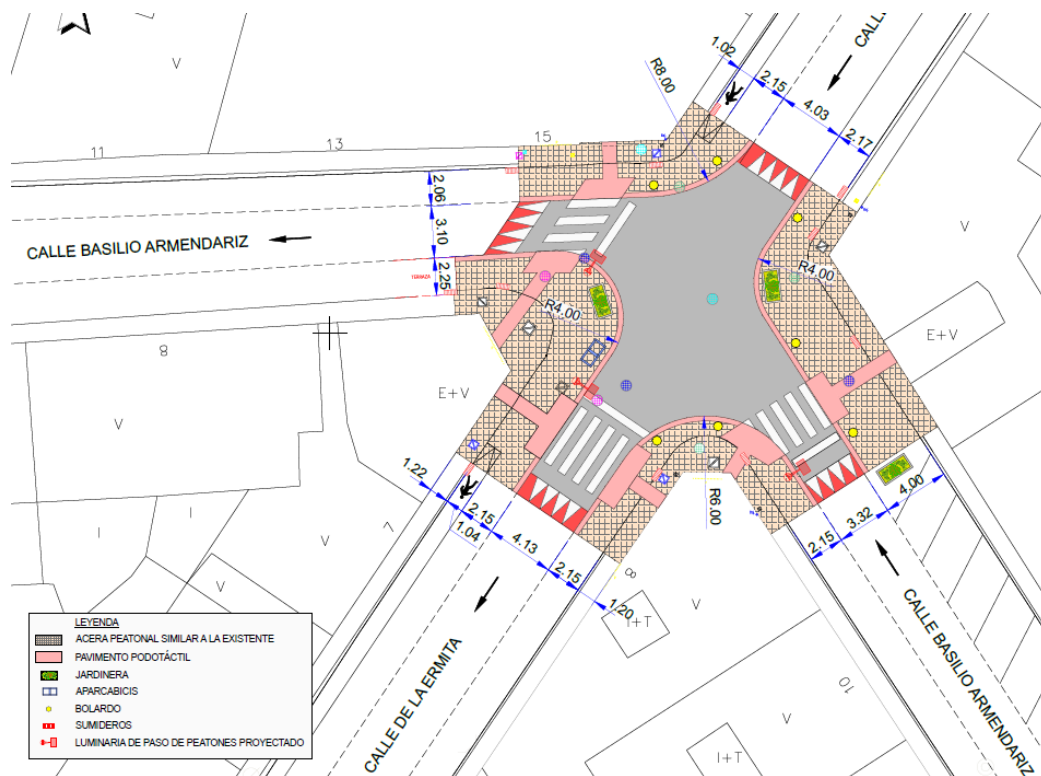
La solución proyectada para la intersección entre la Calle Basilio Armendariz y la Calle de la Ermita consiste en una intervención que busca mejorar la accesibilidad peatonal y la seguridad vial, sin alterar la funcionalidad de la calzada existente. El diseño plantea la ampliación de las aceras en las cuatro esquinas mediante la incorporación de radios de 4, 6 y 8 metros, lo que permitirá suavizar los ángulos, reducir la distancia de cruce y ofrecer un espacio más cómodo para los peatones.

La calzada se mantendrá en su configuración actual, preservando el alineamiento y anchura de los carriles para no afectar a la circulación de vehículos a motor, pero a nivel de la acera.

Figura 1. Solución en planta del cruce.

El recrecido de la calzada en toda la intersección genera dos puntos en los que es necesario disponer nuevos sumideros para evacuar las aguas pluviales. Estos puntos corresponden con la transición con la rasante actual: Calle de la Ermita (previo al cruce) y Calle Basilio Armendáriz (posterior al cruce).

Con el objetivo de optimizar la actuación y dado que la actuación no implica un incremento del caudal de aguas pluviales, los nuevos puntos se proyectaron conectados a la red existente: tres sumideros al sumidero operativo más próximo y uno directamente a pozo, sin modificar la red principal.
