Sangüesa / Zangoza
Iglesia de San Salvador /
San Salvatore eliza

Restauración de la envolvente
Fase 2. Nave y cuerpos adosados /
Inguratzailea leheneratzea
2. Fasea. Nabea eta gorputz atxikiak

Proyecto de ejecución /
Exekuzio proiektua
Junio de 2026 / 2026-ko Ekaina

Planos / Planoak

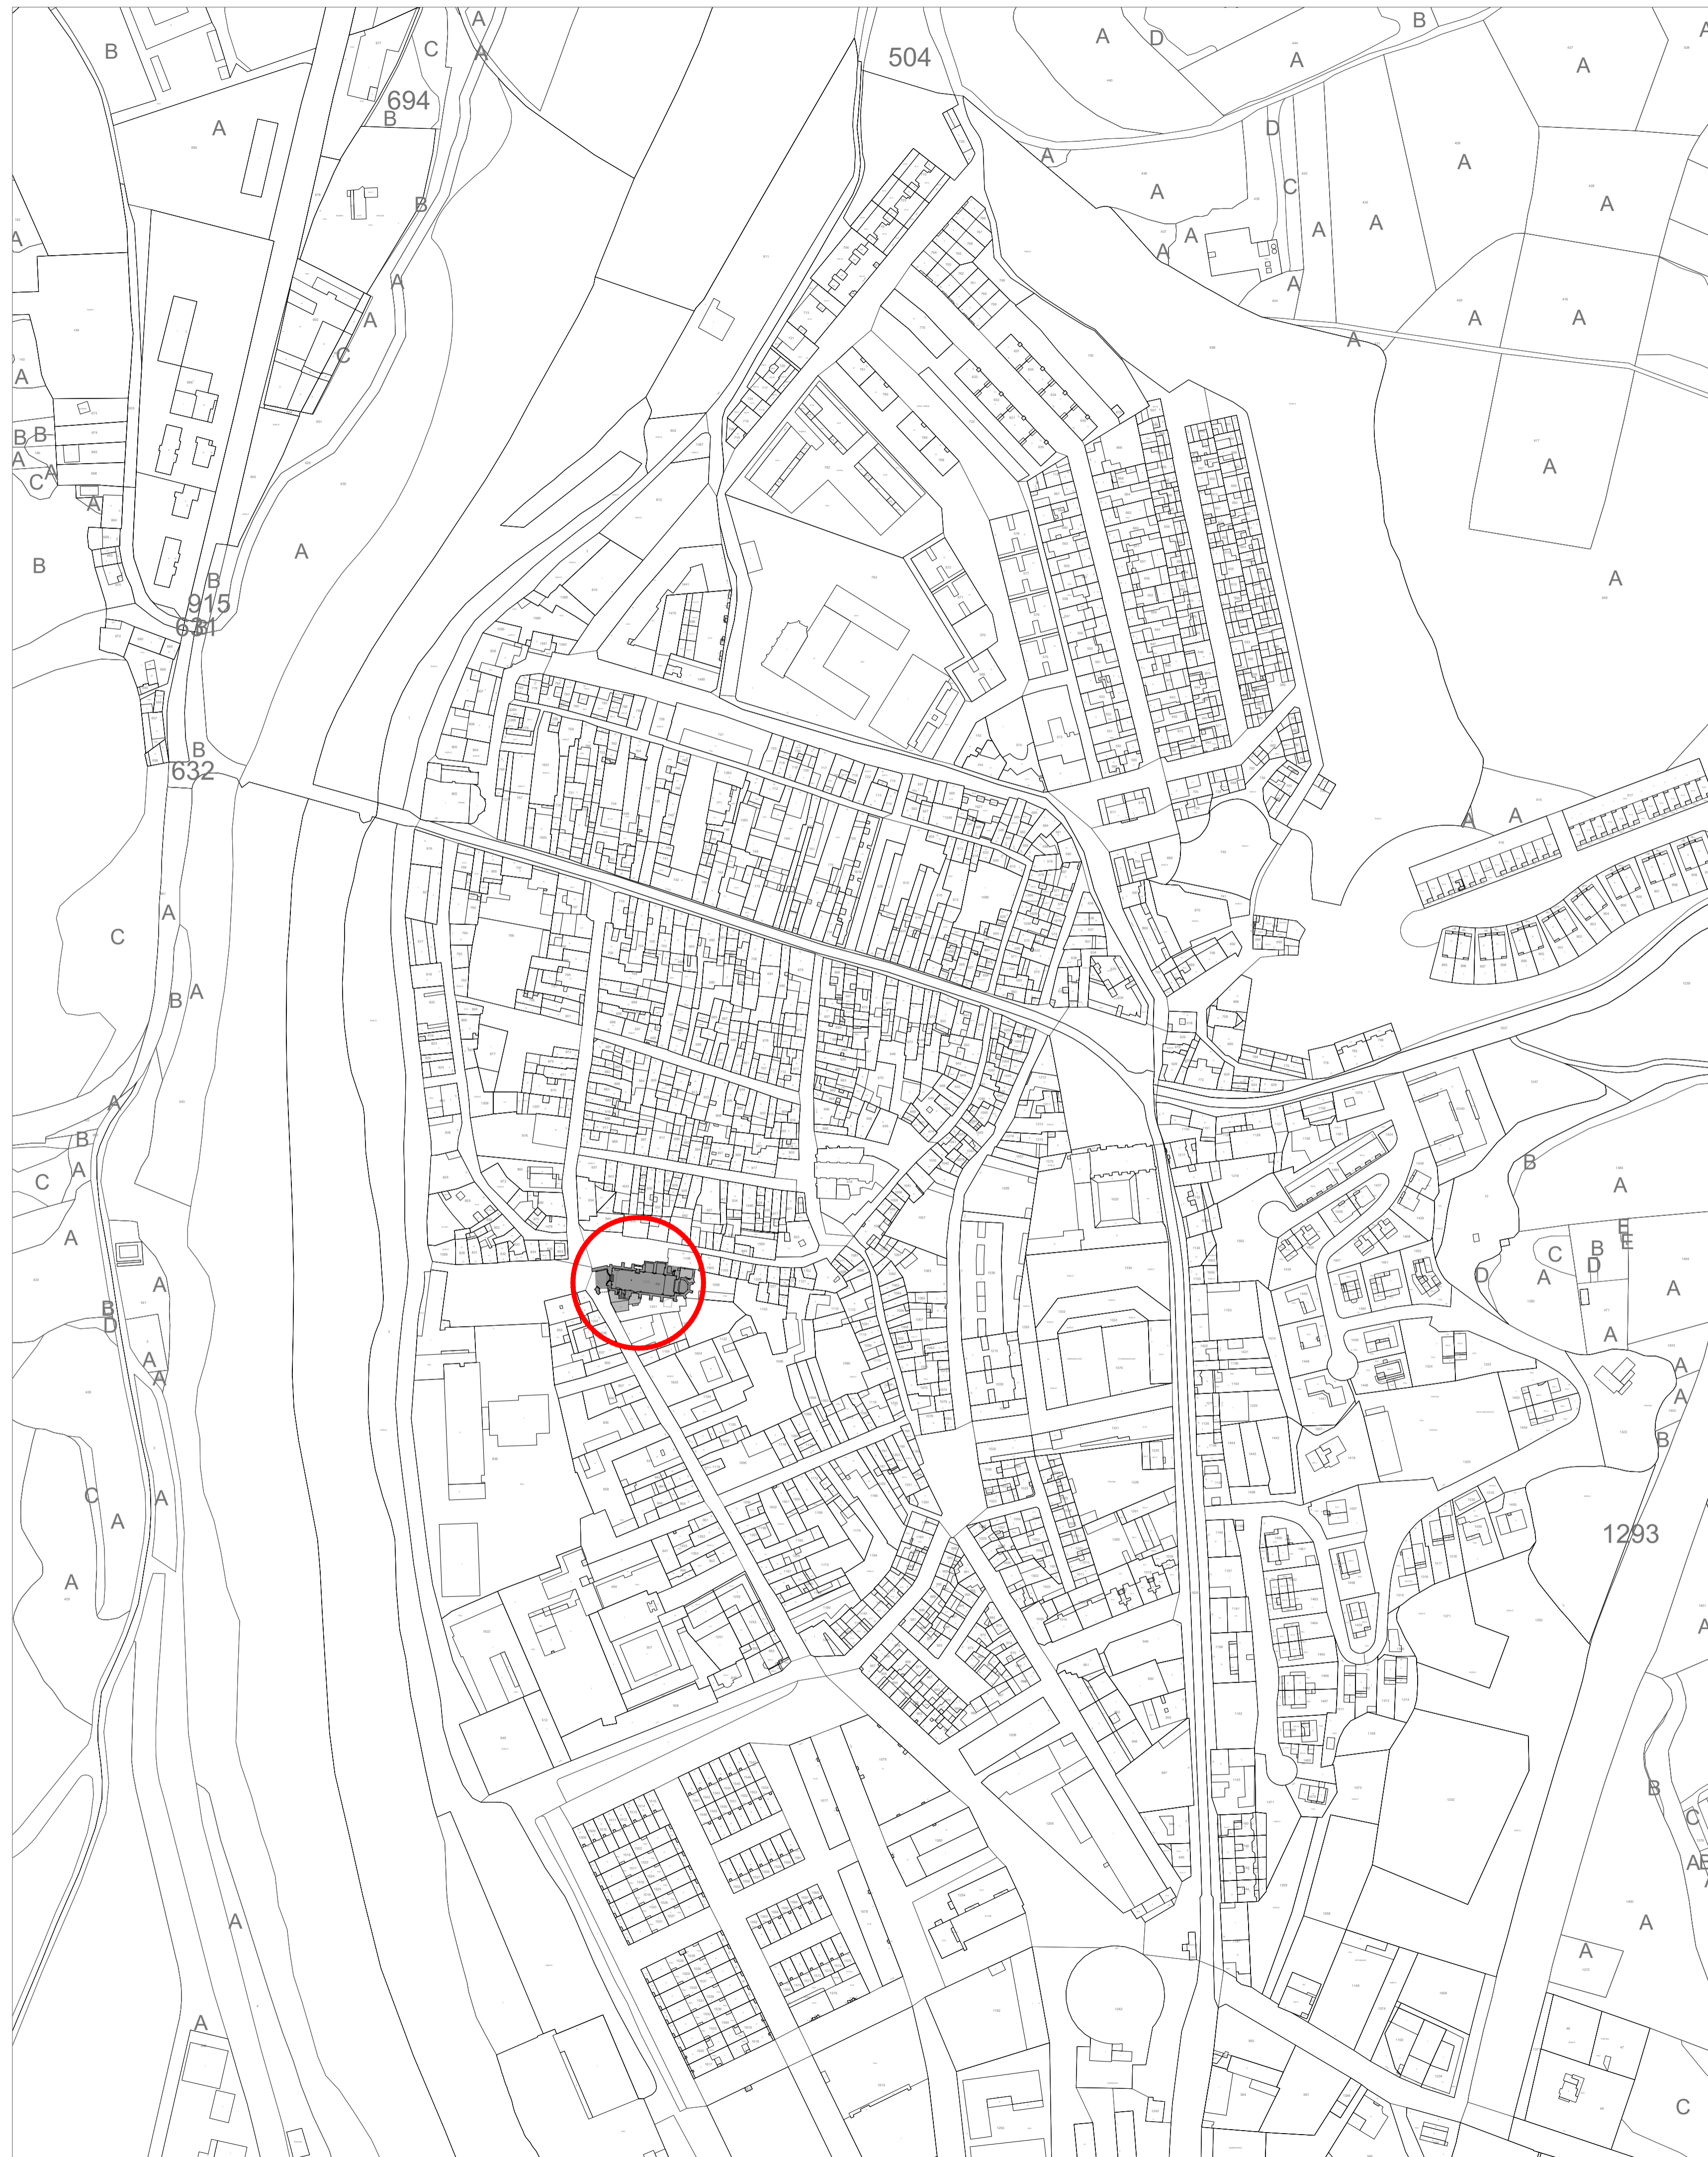
1.0
Situación y emplazamiento /
Kokalekua eta kokapena

Emplazamiento E: 1/500

- BIC Iglesia de San Salvador
- Entorno de protección BIC
- Fachadas comprendidas en el entorno

Situación E: 1/2.000

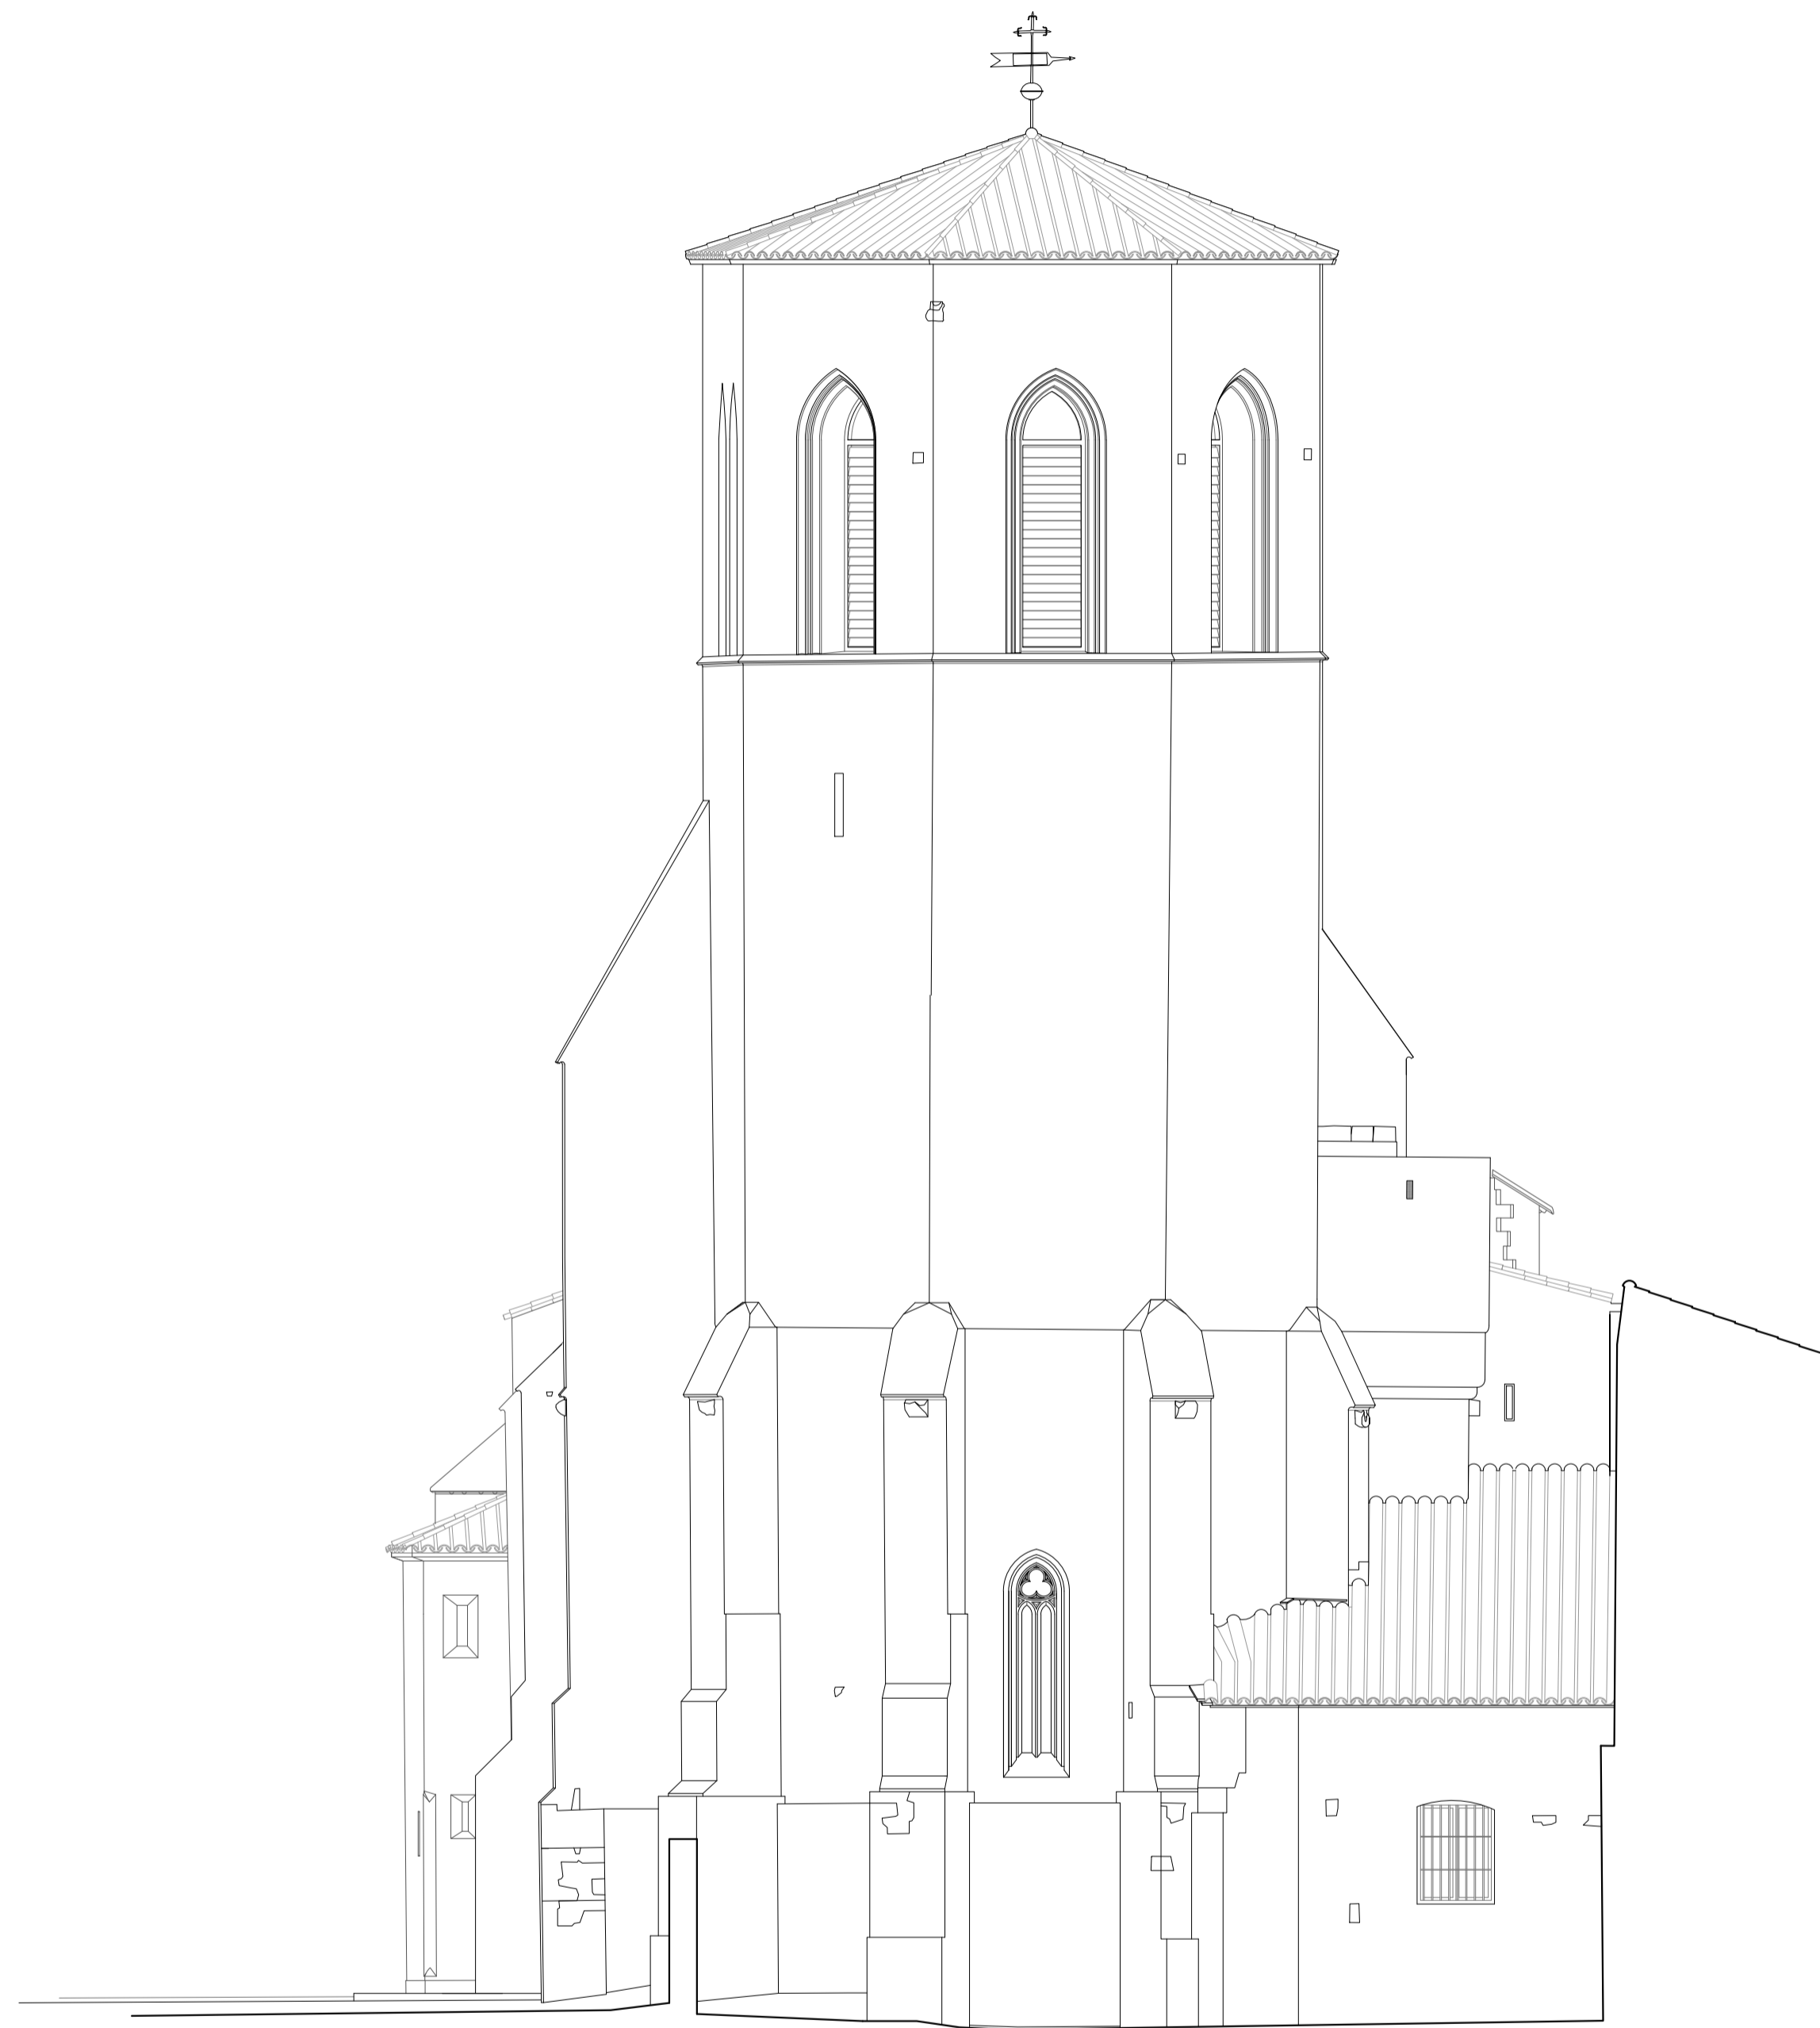
1.5
 Estado inicial / Hasierako egoera
 Alzado este y oeste / Ekialdeko eta
 mendebaldeko altxaera

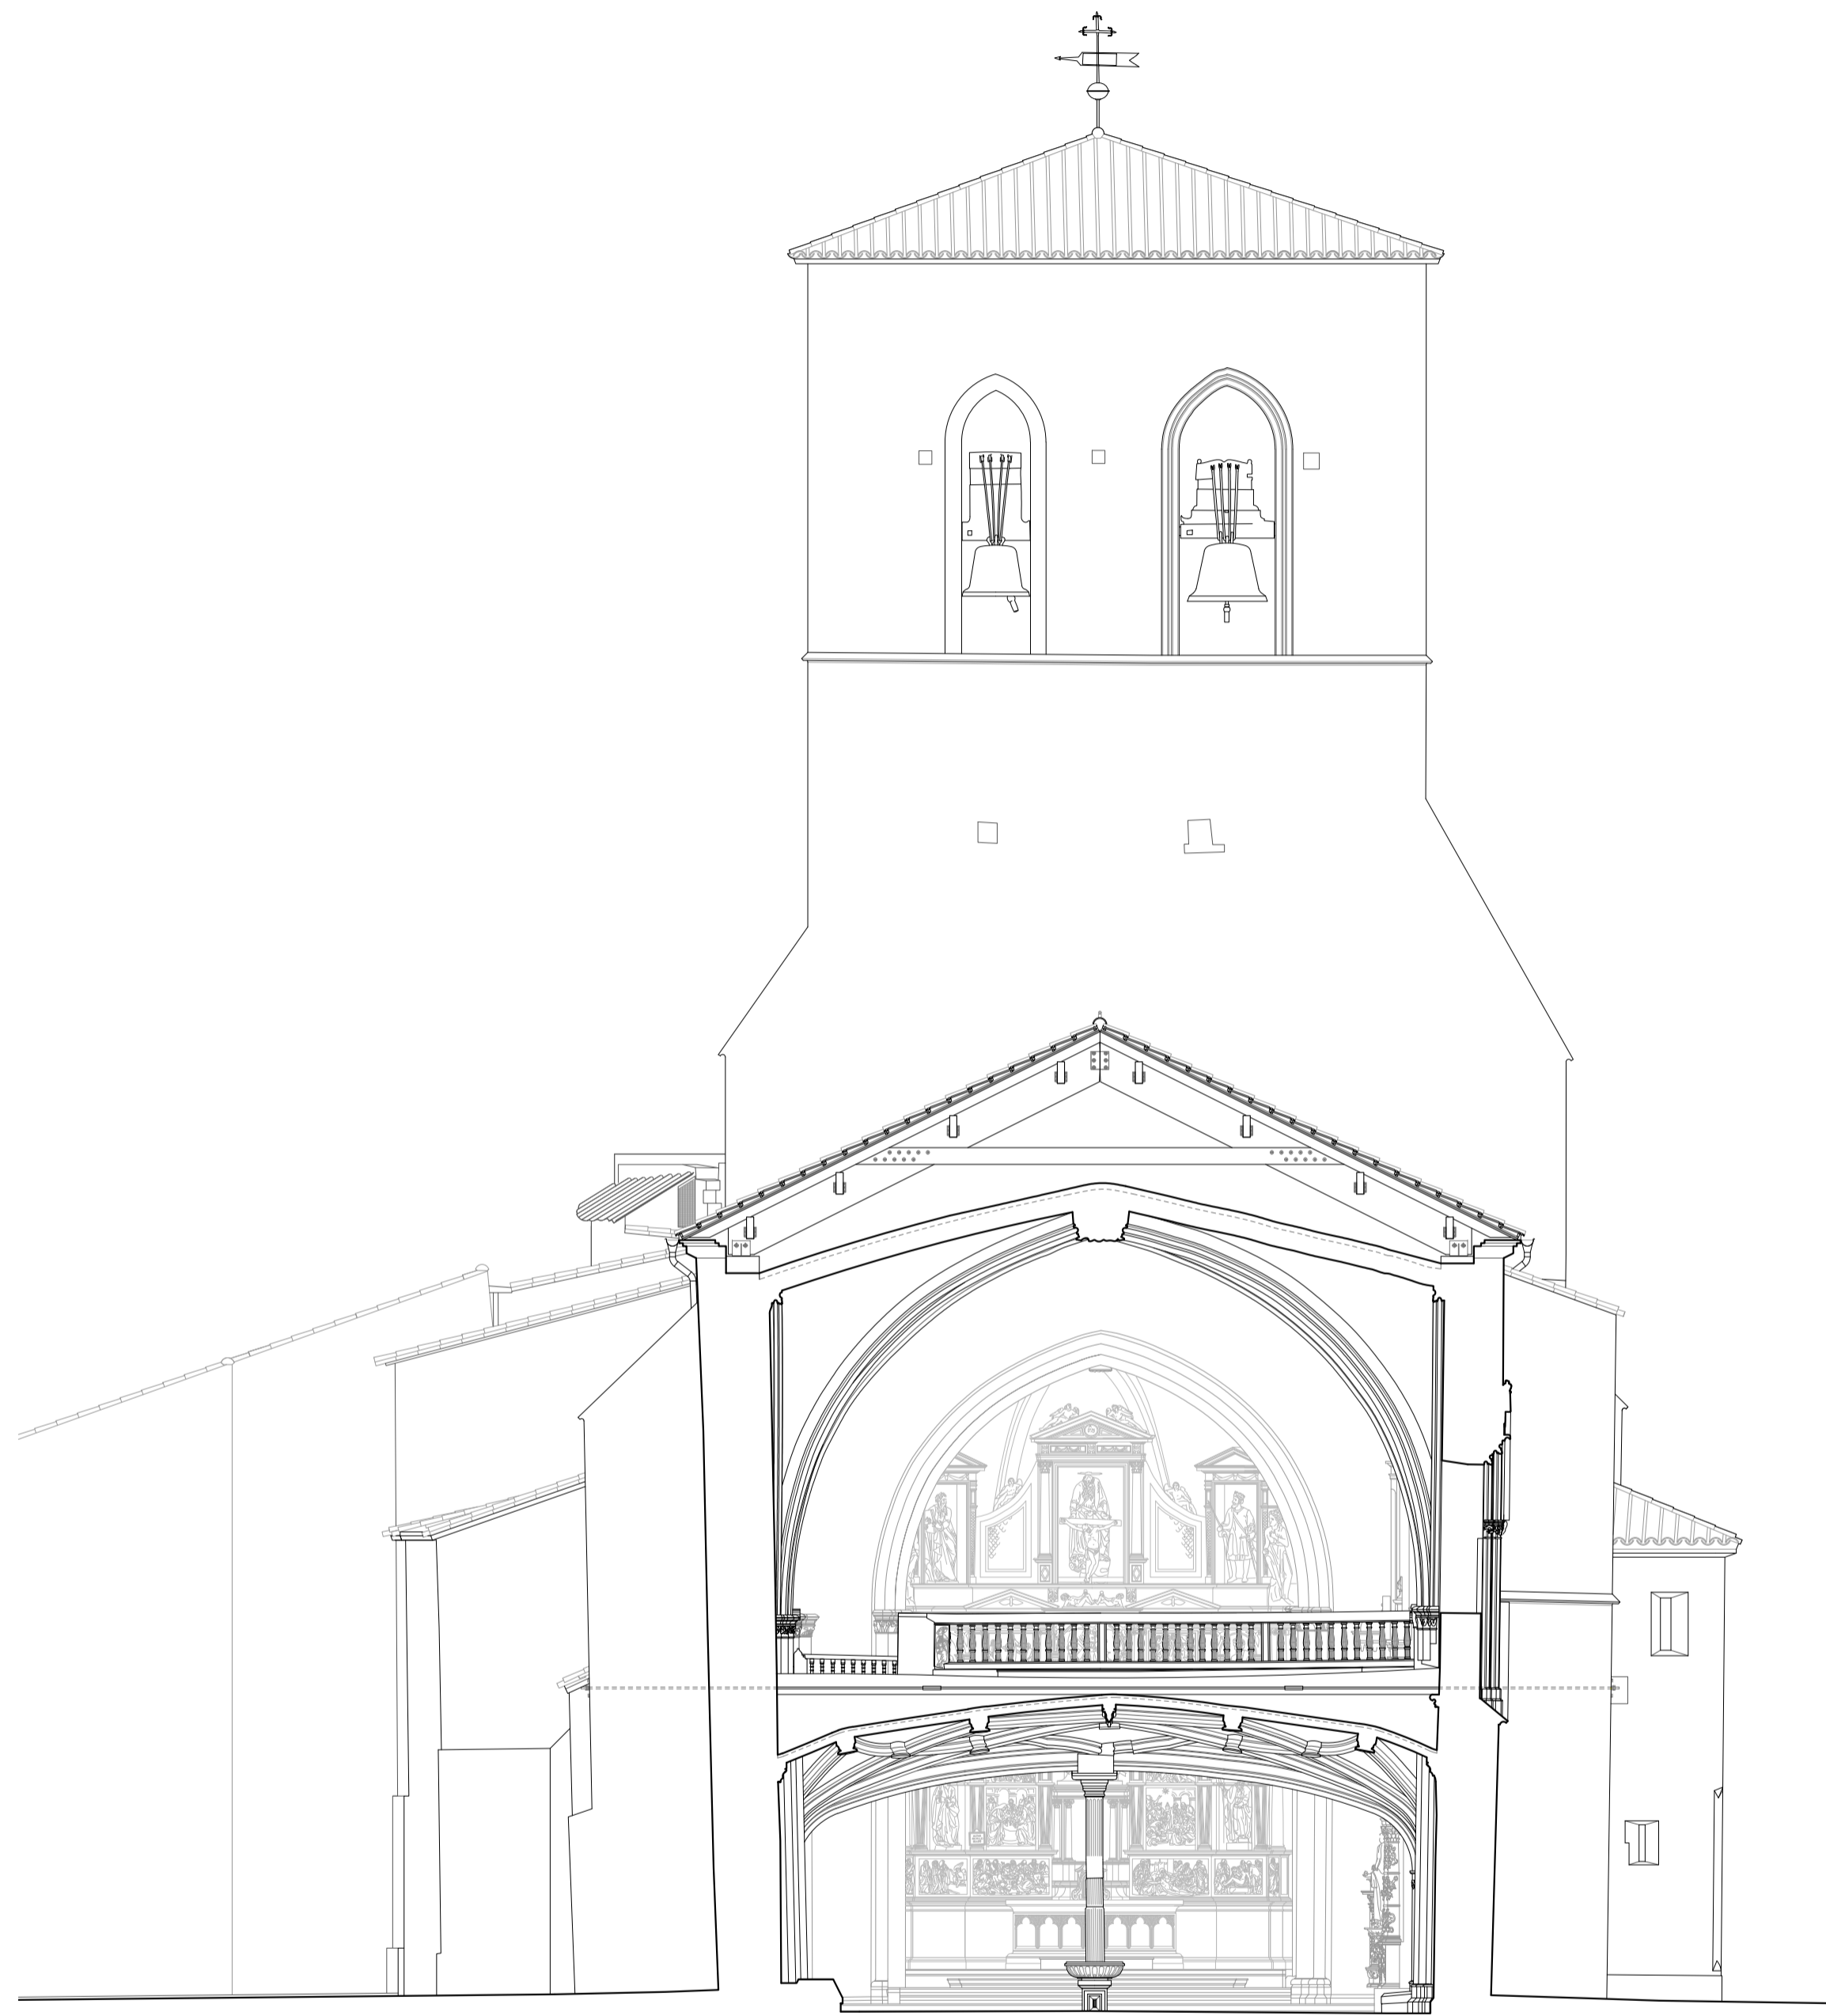
Sección ST1

Sangüesa / Zangoza
 Iglesia de San Salvador / San Salbatore eliza
 Restauración de la envolvente /
 Ingurutzaillea leheneratzea
 Fase 2. Nave y cuerpos adosados /
 2. fasea. Nabea eta gorputz atxikiak
 1.6
 Estado inicial / Hasierako egoera
 Secciones transversales ST1 y ST2 /
 ST1 eta ST2 Zeharkako sekzioak

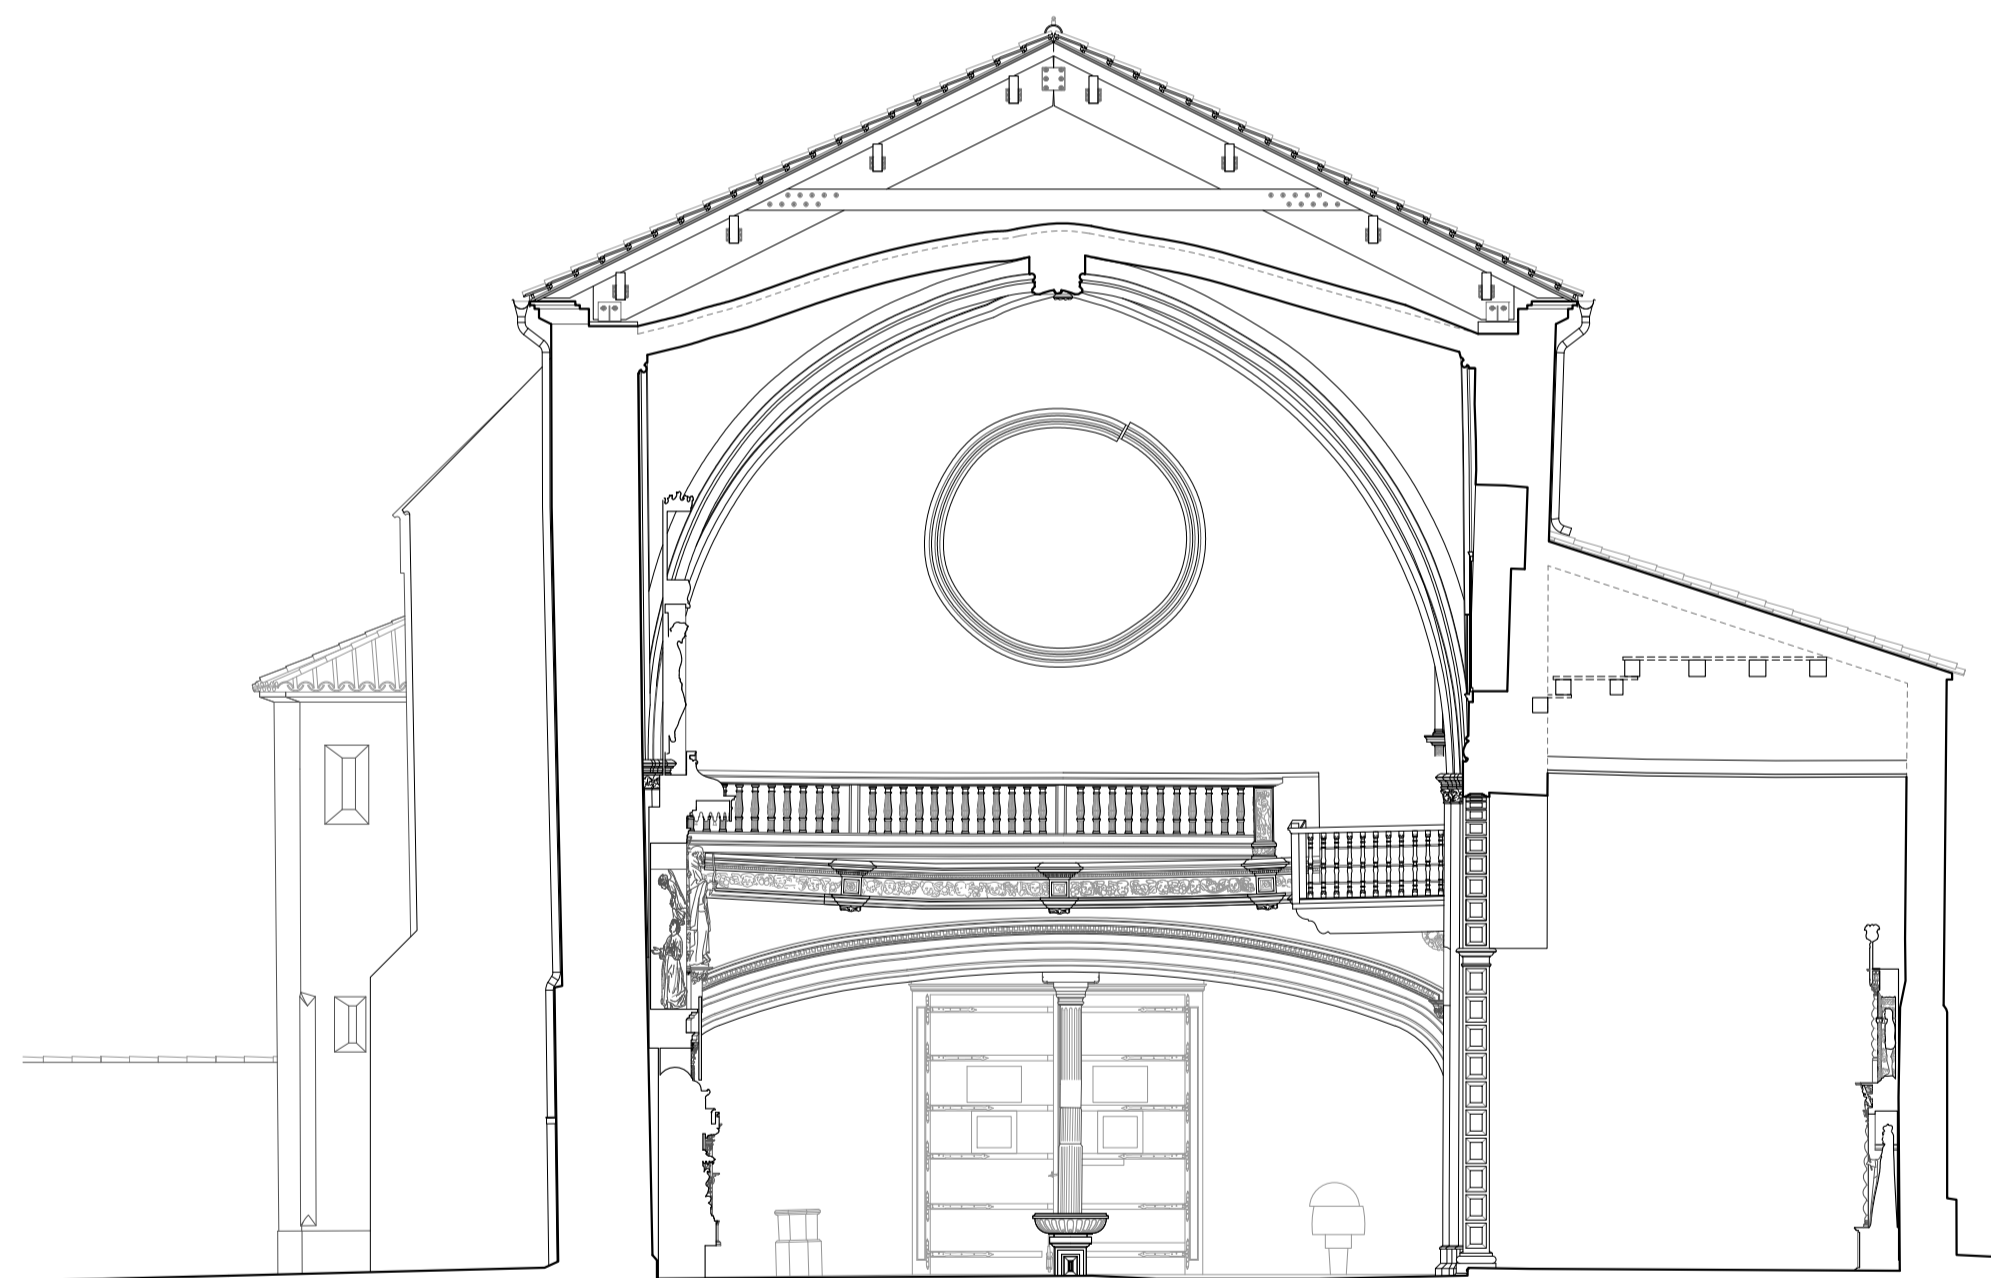
Sección ST5

1.8
 Estado inicial / Hasierako egoera
 Secciones transversales ST5 y ST6 /
 ST5 eta ST6 Zeharkako sekzioak

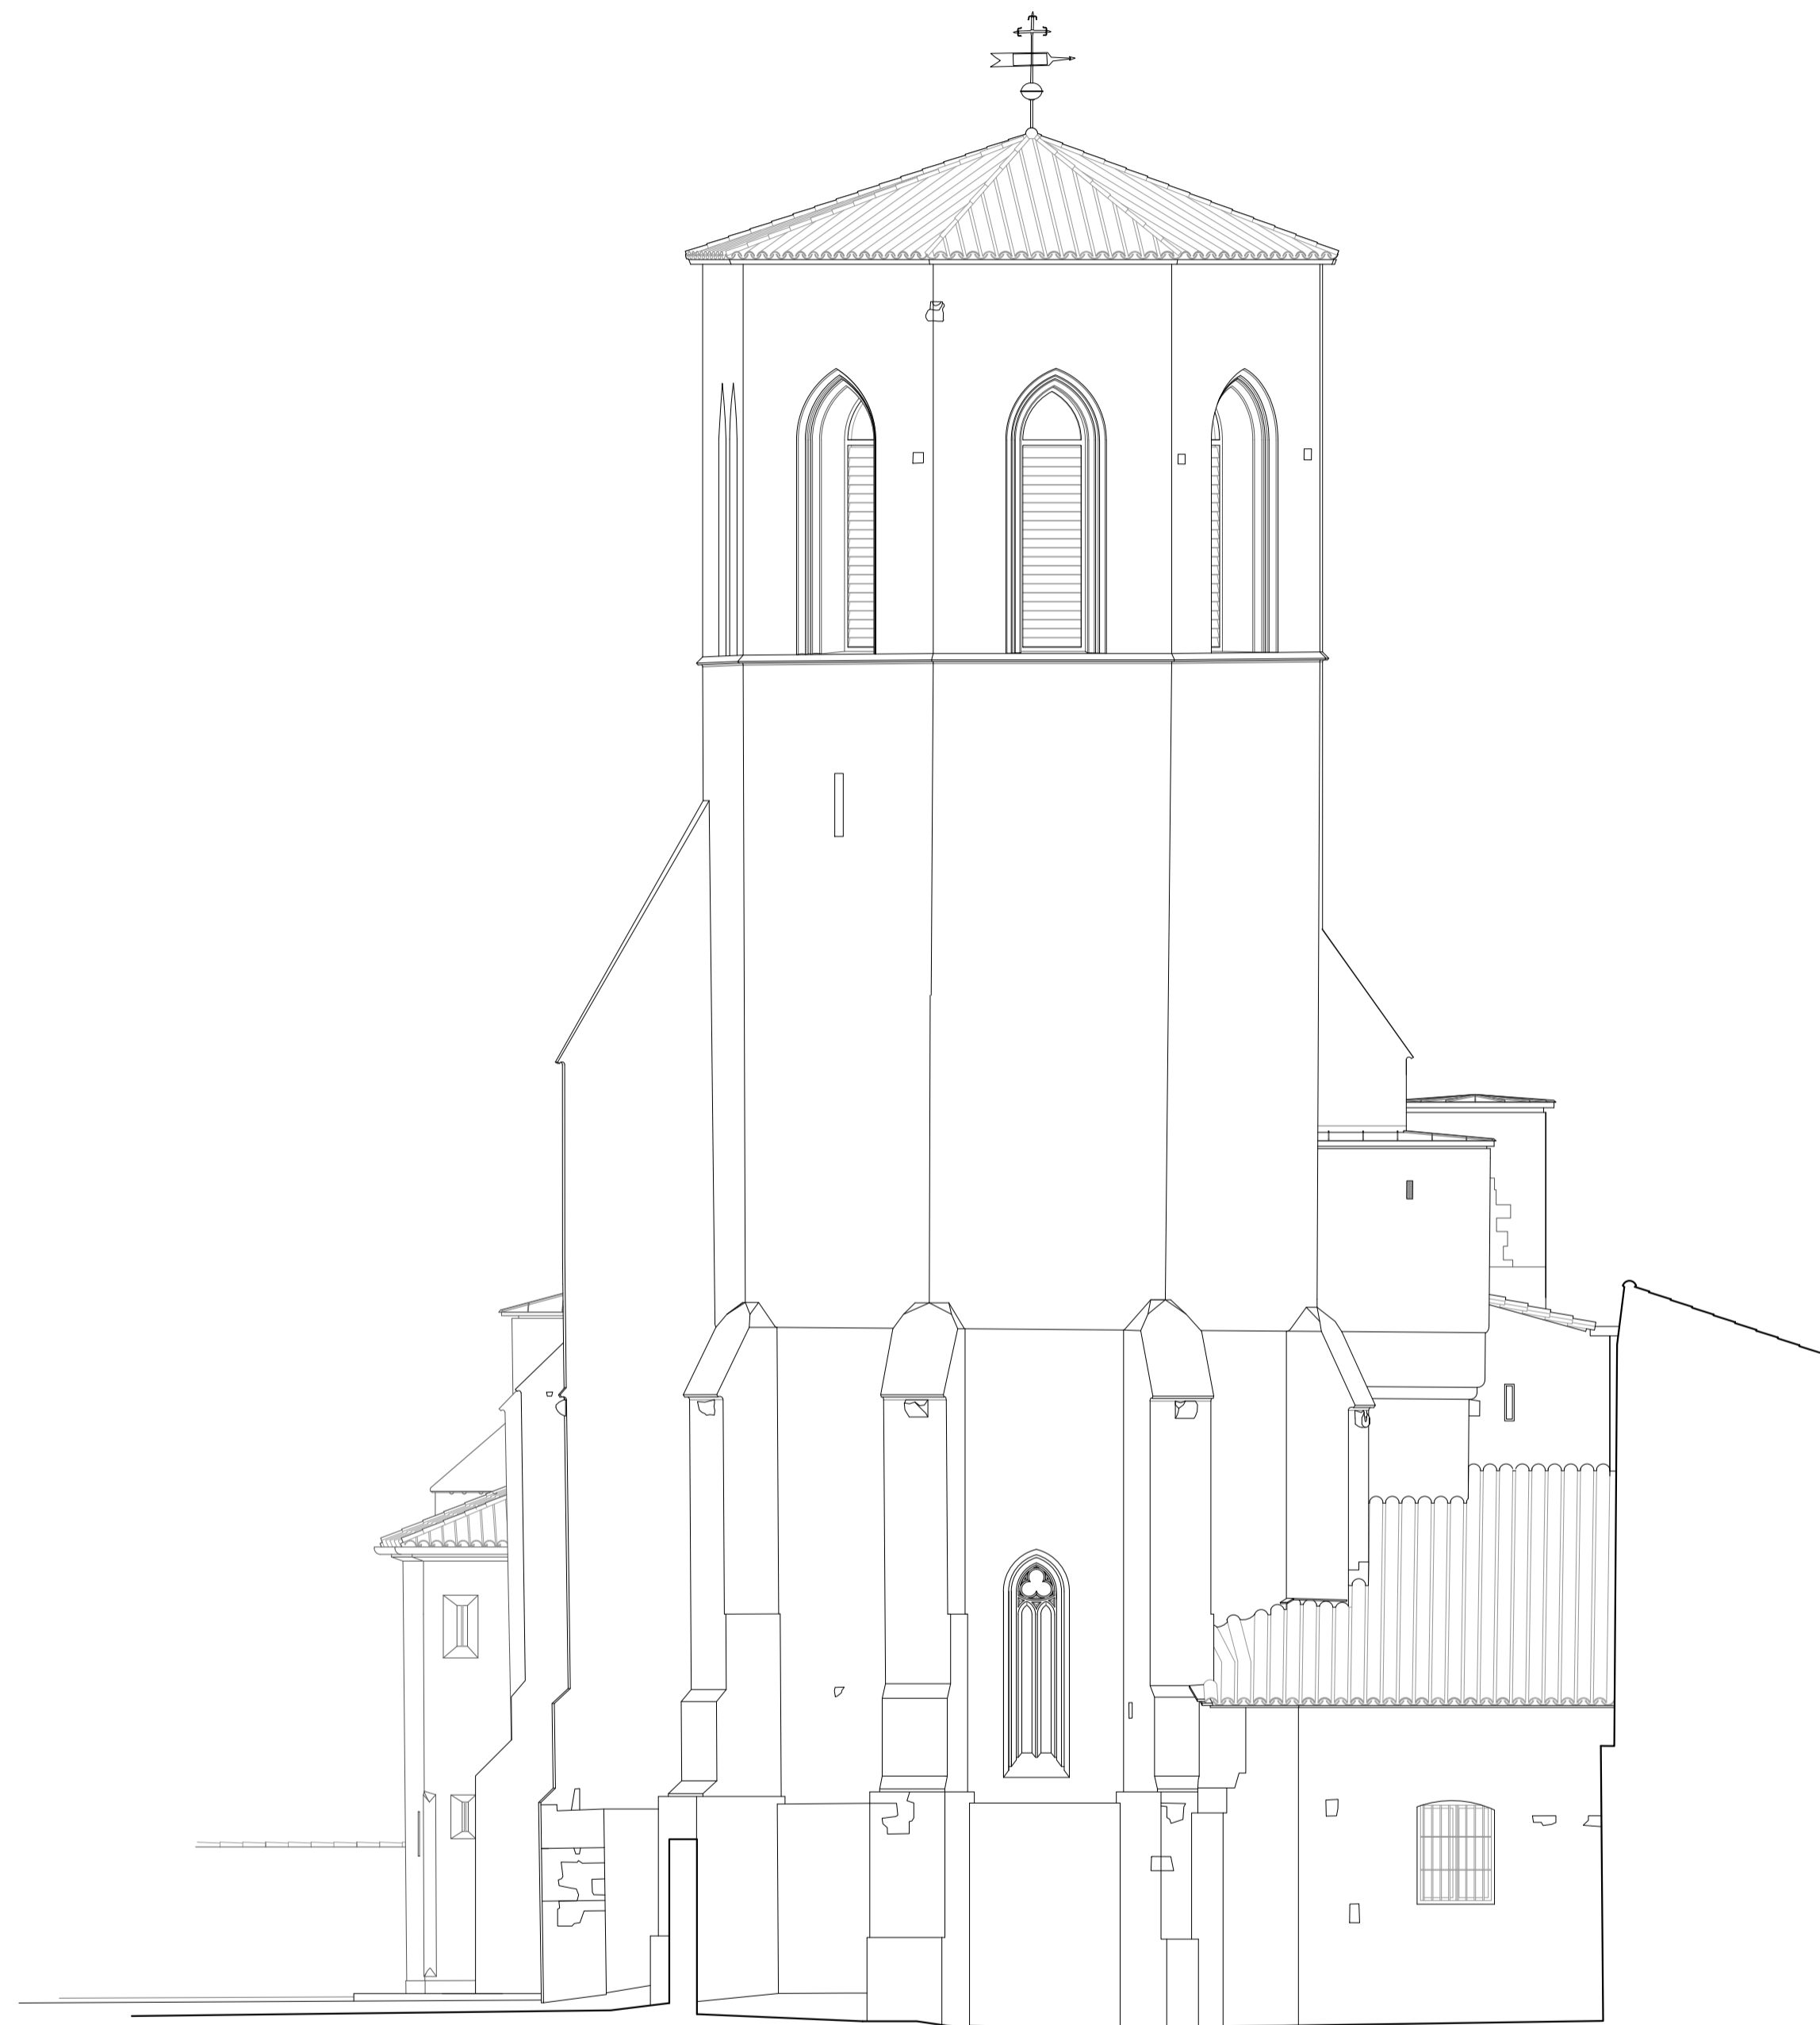
2.5
 Estado reformado /
 Erreformatu ondoko egoera
 Alzado este y oeste / Ekialdeko eta
 mendebaldeko altxaera

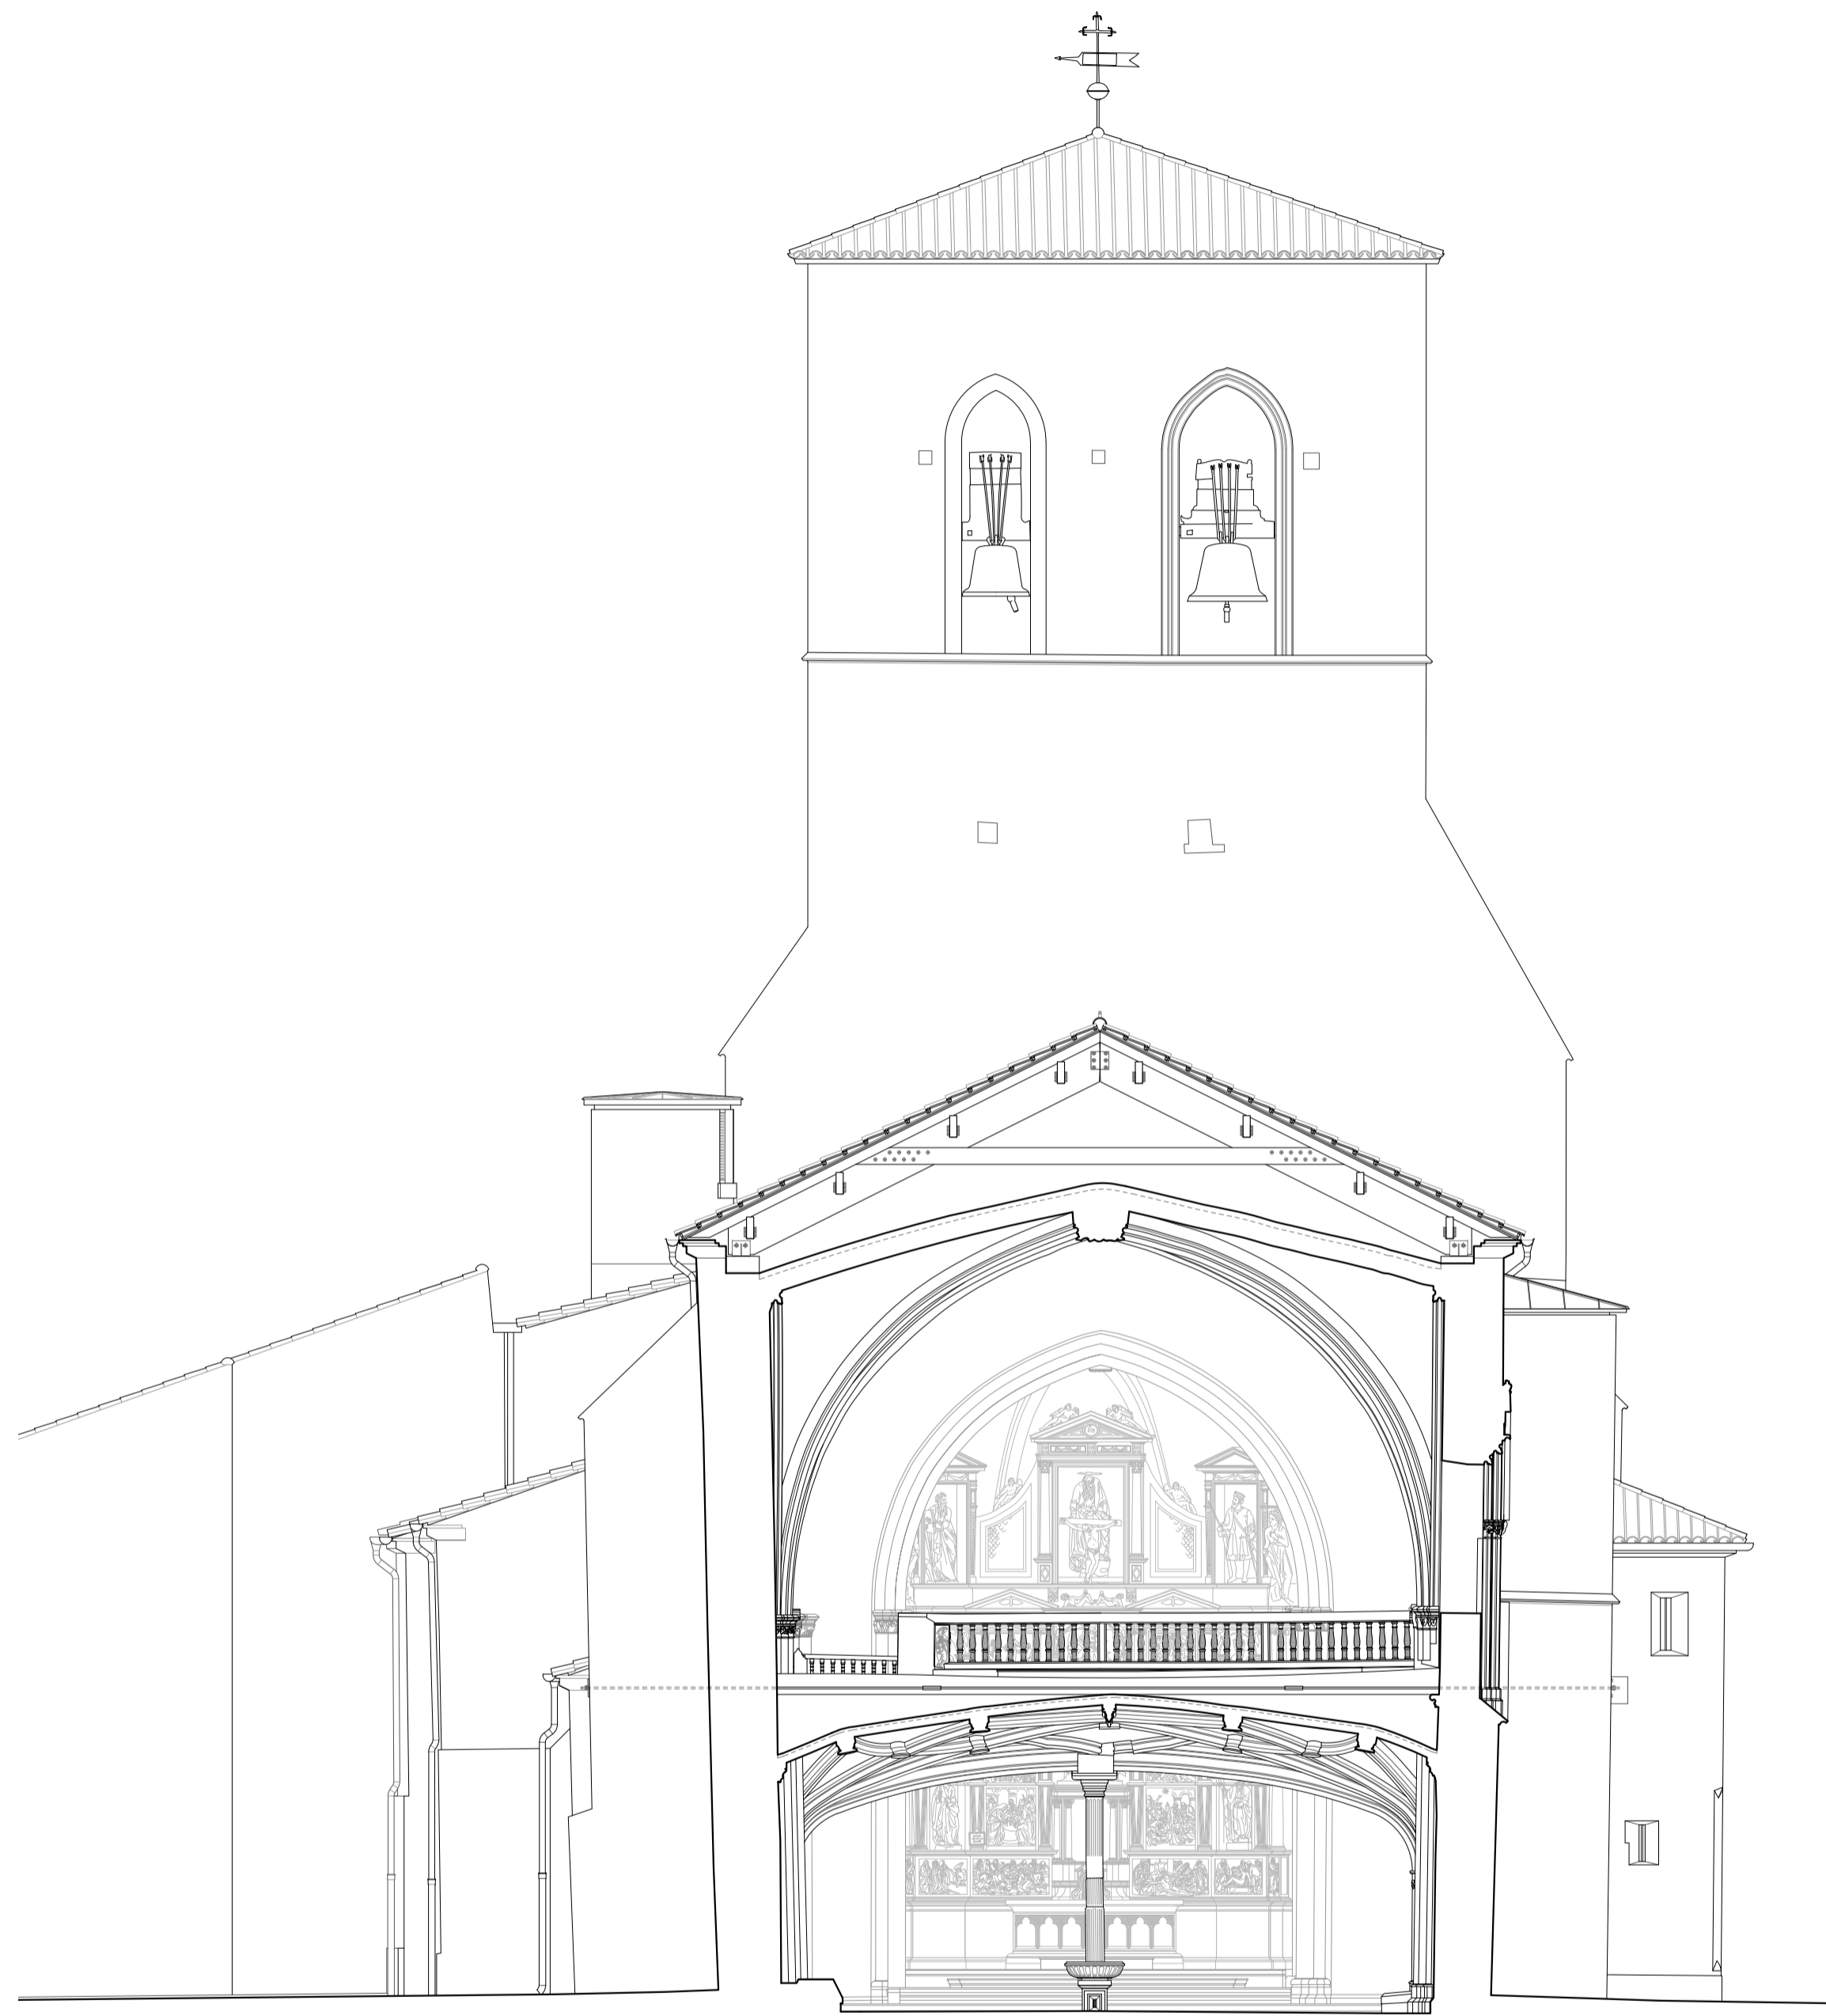
Sección ST1

2.6
Estado reformado /
Erreformatu ondoko egoera
Secciones transversales ST1 y ST2 /
ST1 eta ST2 Zeharkako sekzioak
