Sangüesa / Zangoza
Iglesia de San Salvador /
San Salvatore eliza

Restauración de la envolvente
Fase 2. Nave y cuerpos adosados /
Inguratzailea leheneratzea
2. Fasea. Nabea eta gorputz atxikiak

Proyecto de ejecución /
Exekuzio proiektua
Junio de 2026 / 2026-ko Ekaina

Planos / Planoak

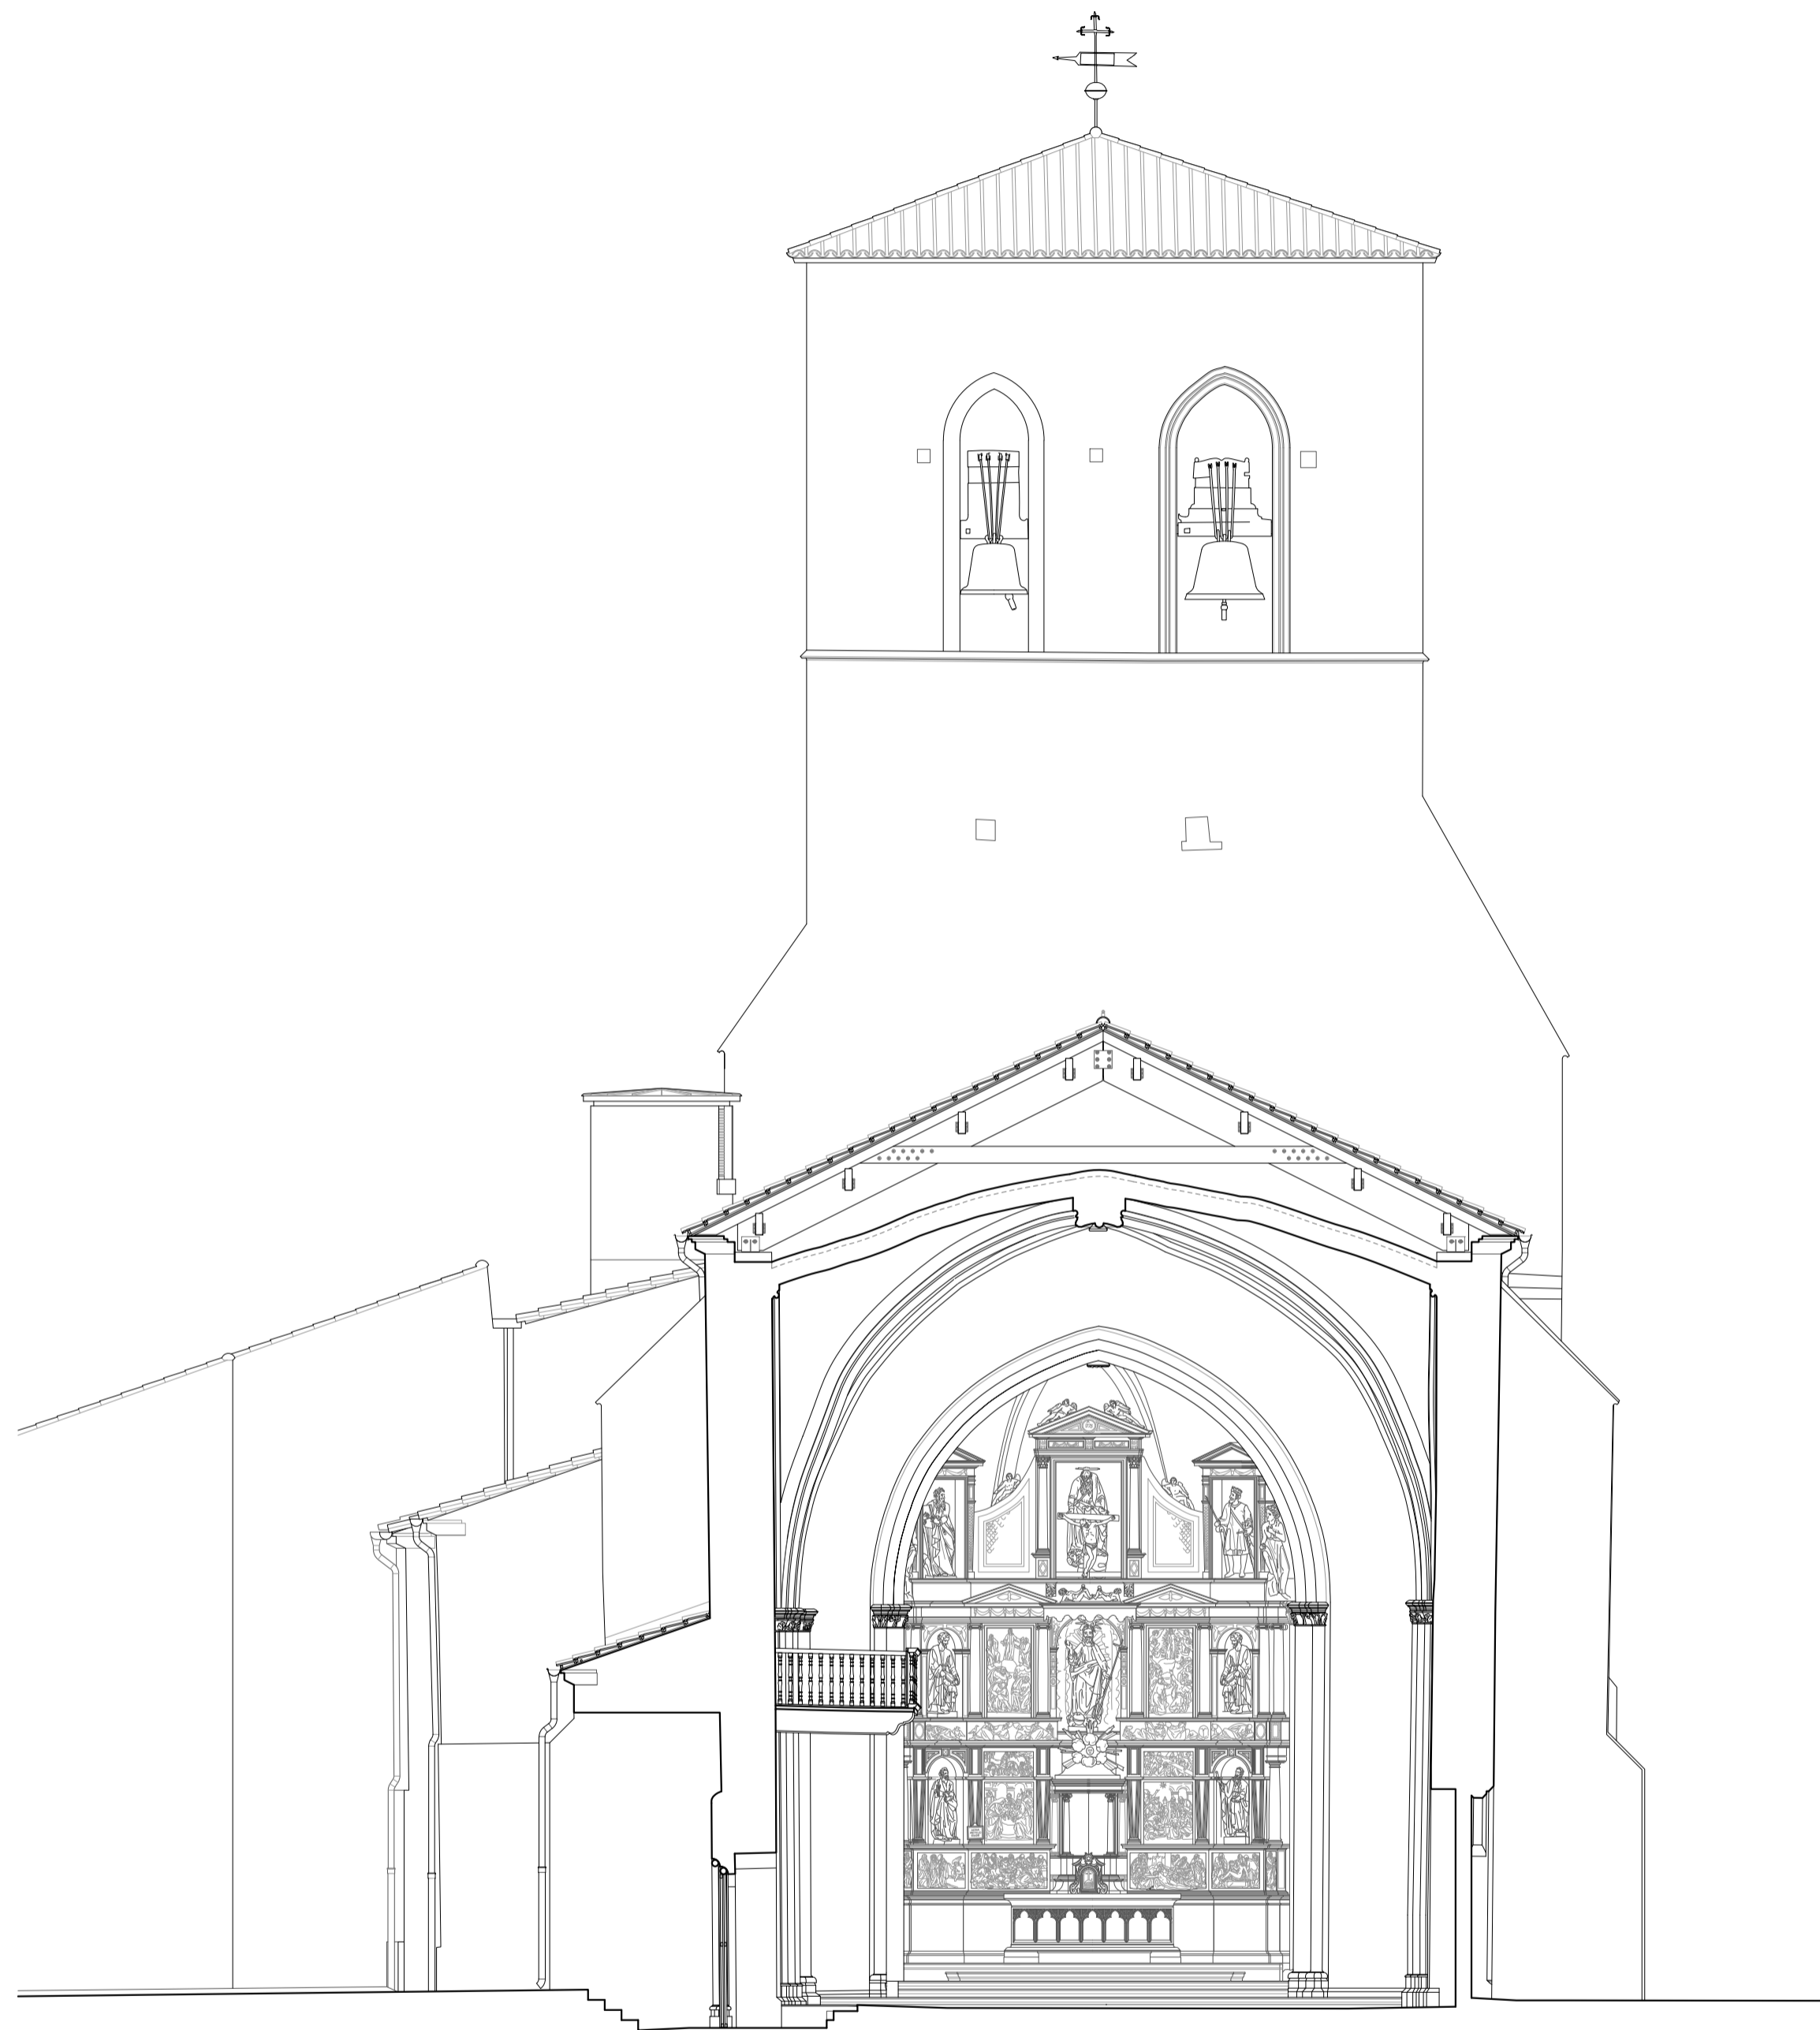
Sección ST3

Estado reformado /
Erreformatu ondoko egoera
Secciones transversales ST3 y ST4 /
ST3 eta ST4 Zeharkako sekzioak

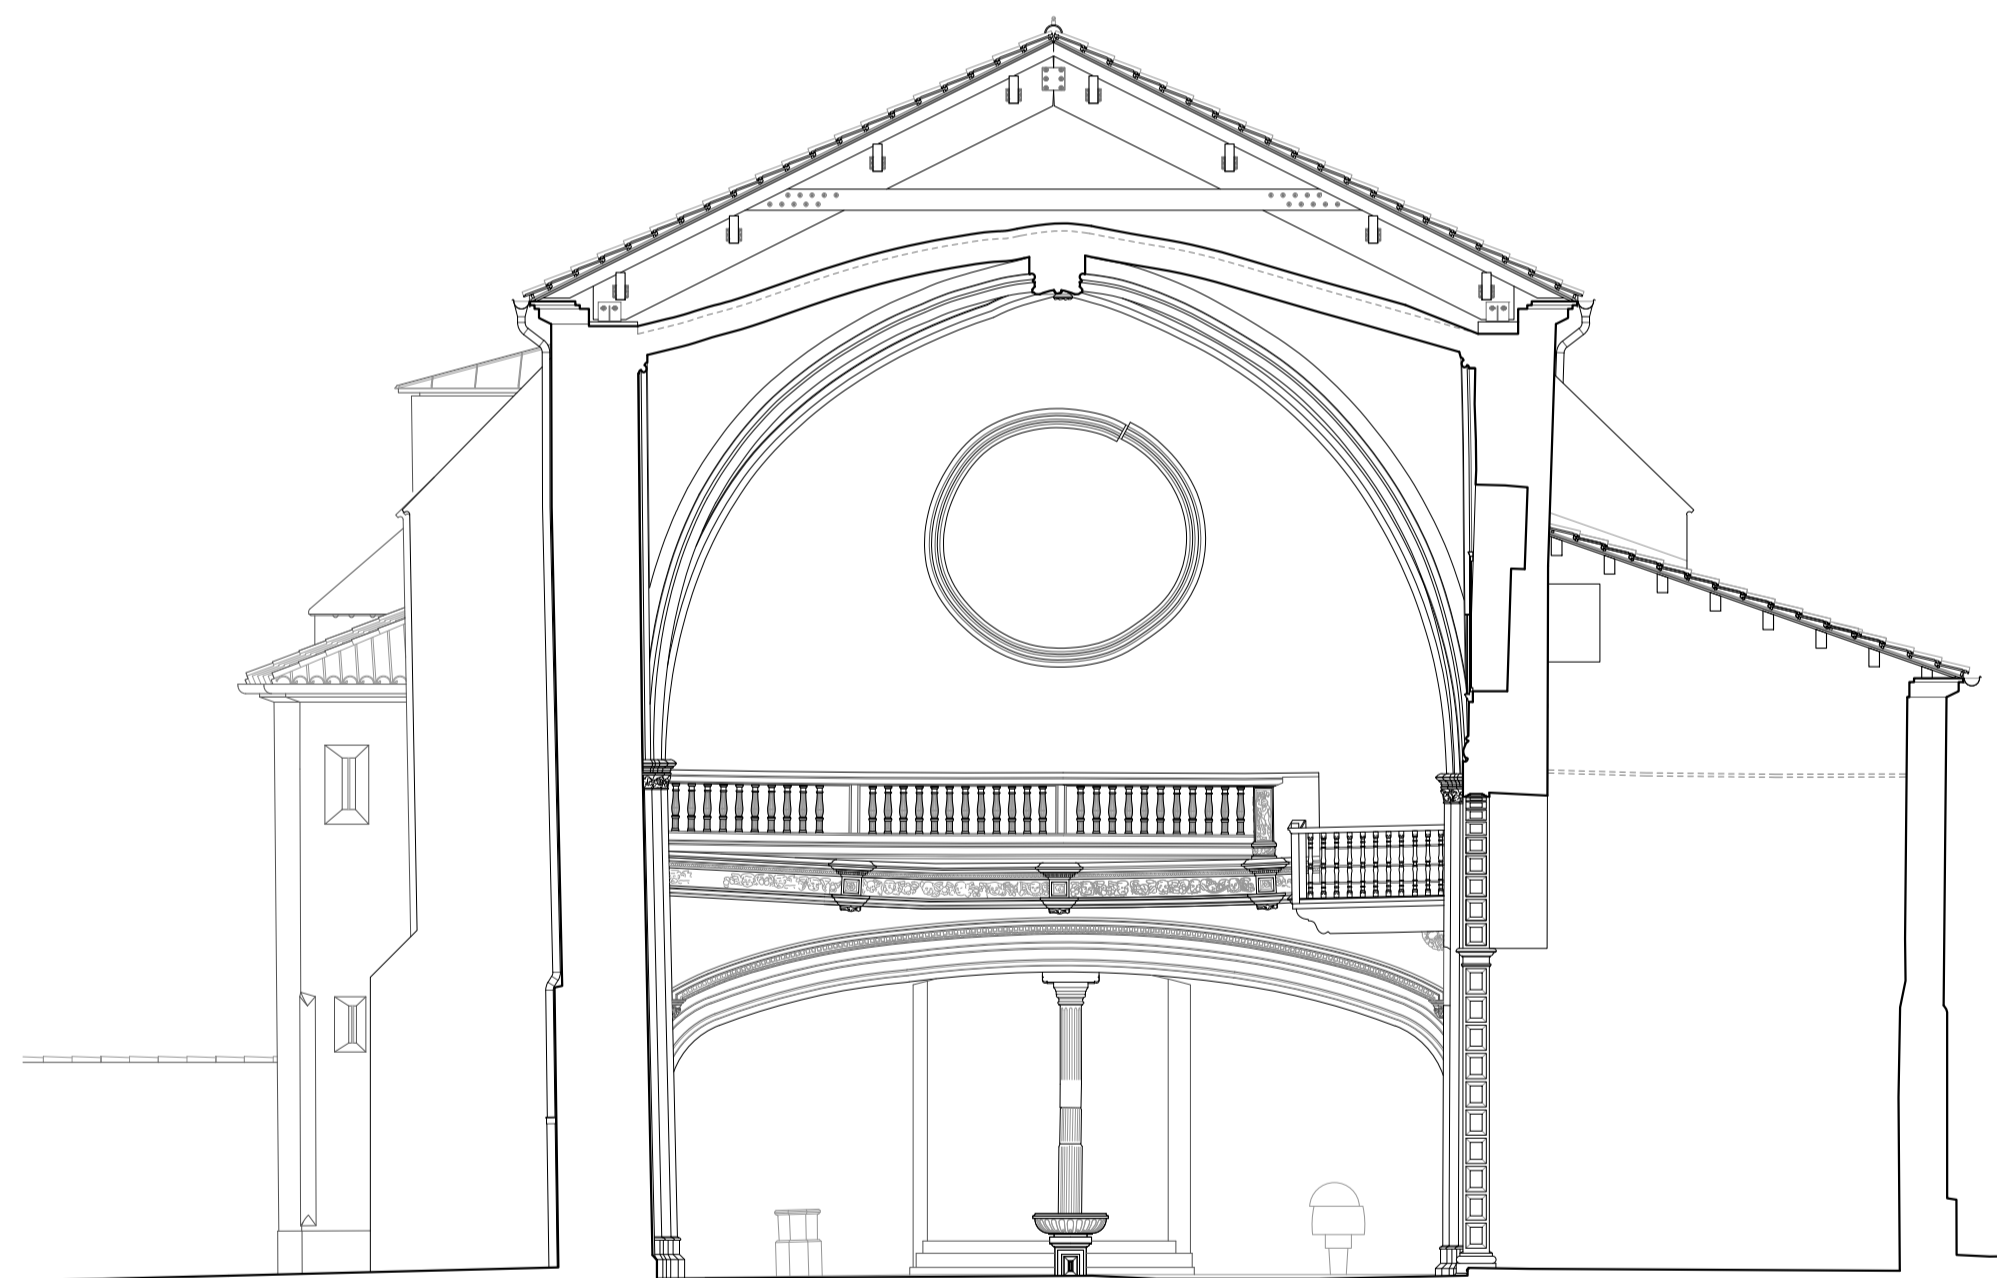
Sección ST5

Sangüesa / Zangoza
 Iglesia de San Salvador / San Salbatore eliza
 Restauración de la envolvente /
 Ingurutzaillea leheneratzea
 Fase 2. Nave y cuerpos adosados /
 2. fasea. Nabea eta gorputz atxikiak
 2.8
 Estado reformado /
 Erreformatu ondoko egoera
 Secciones transversales ST5 y ST6 /
 ST5 eta ST6 Zeharkako sekzioak

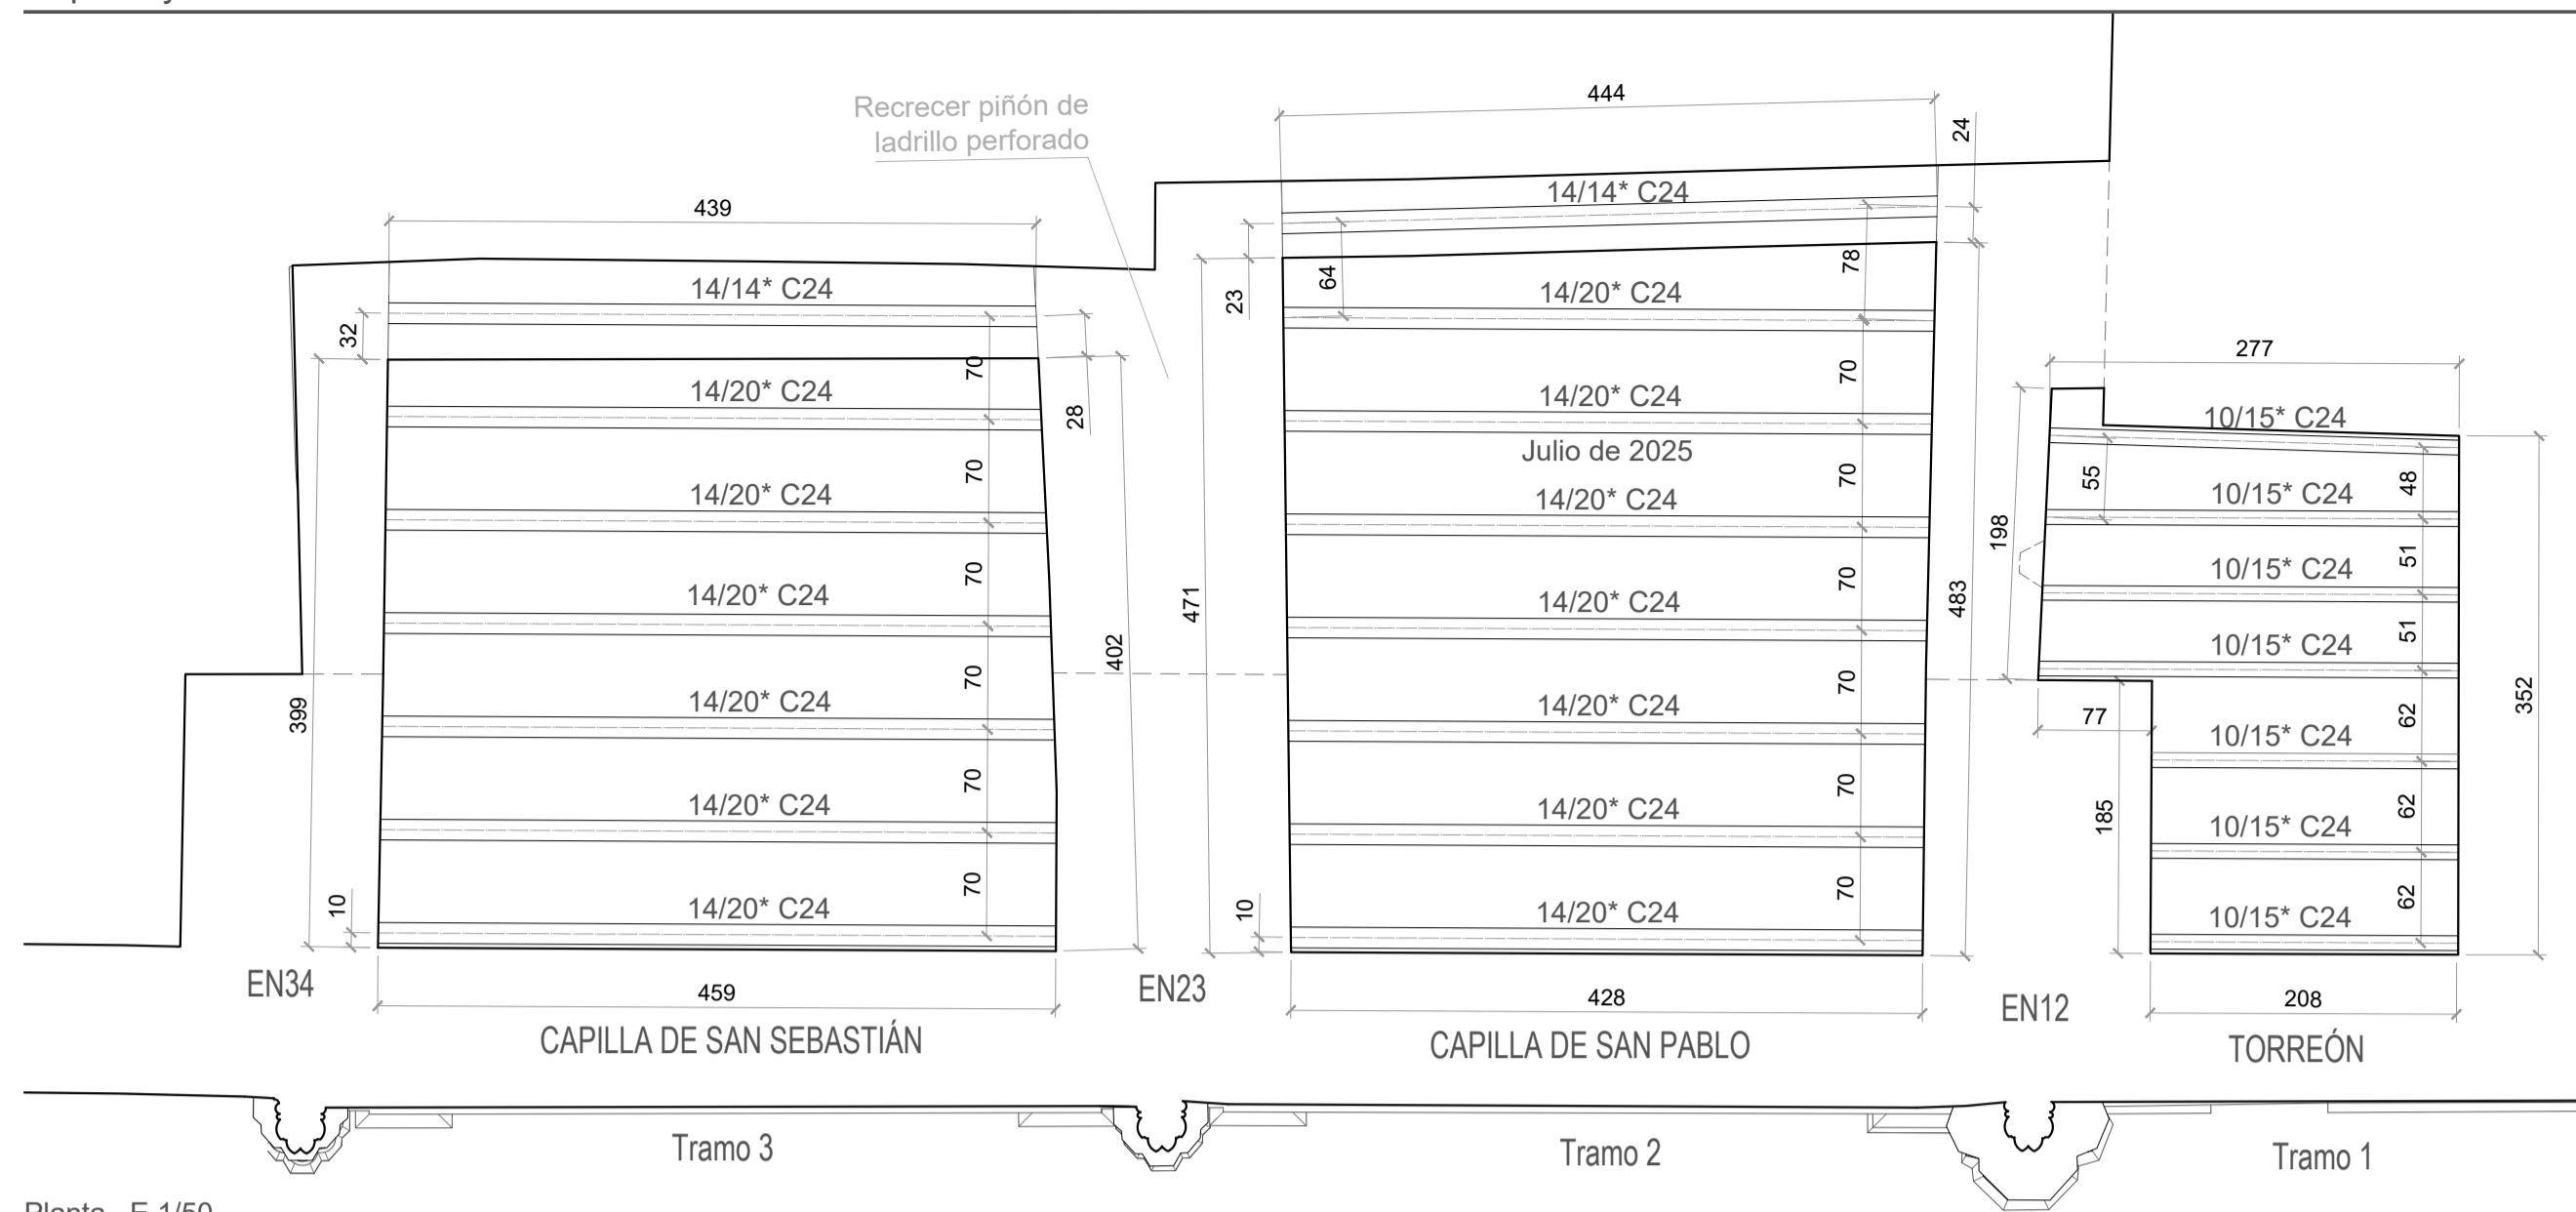
Planta E.1/50

ESTRUCTURA DE CAPILLAS NORTE Y TORREÓN			
Madera aserrada de abeto			
	clase resistente	sección (cm)	uds.
DURMIENTES	C24	14/14*	2
CORREAS	C24	14/20* Tramos 2 y 3	13
		10/15* Tramo 1	7

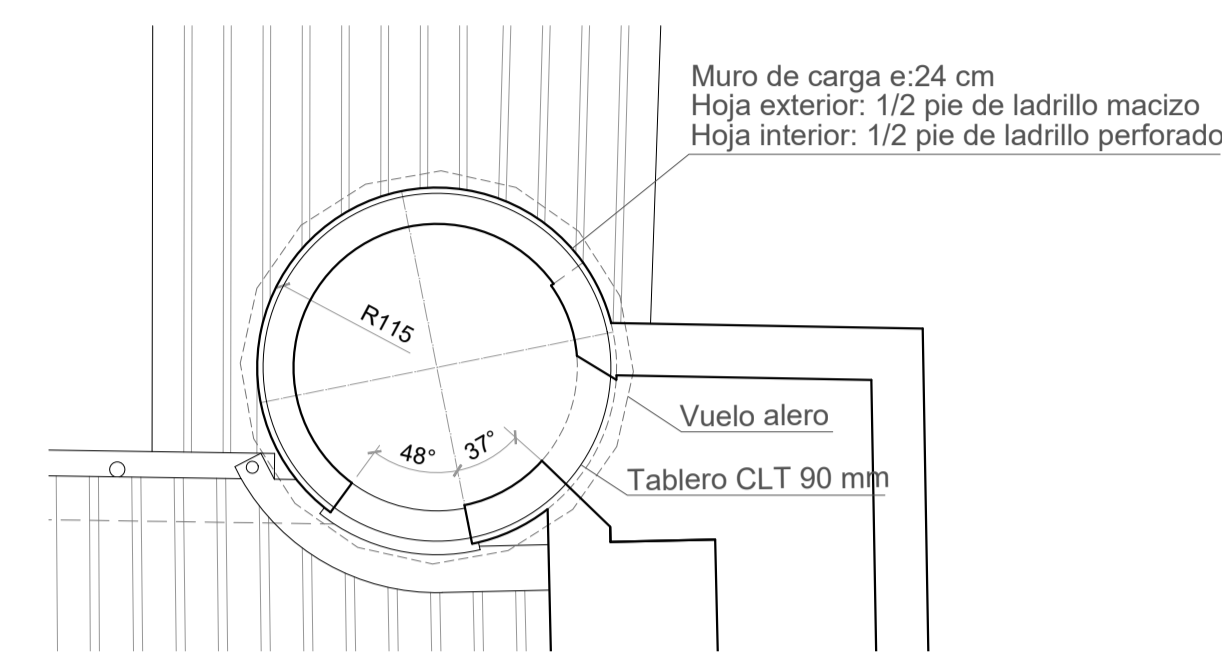
Planta estructura E.1/50

ESTRUCTURA DE ESCALERA DE CARACOL NORTE			
Madera aserrada de abeto			
	clase resistente	dimensiones (cm)	uds.
TABLERO	laminado CLT	e: 9 cm / Ø 230	1
COSTILLAS	C18	L: 130 H mín: 5 cm H máx: 15 cm	16
