## 1.- OBJETO Y SITUACIÓN

## 2.- HISTORIA E INFORMACIÓN PRELIMINAR SOBRE EL PALACIO DE BERRIOSUSO

En esta segunda fase se plantea proseguir con las labores de Protección y Conservación de la edificación, con cargo al Fondo Estatal para el Empleo y la Sostenibilidad Local 2010.

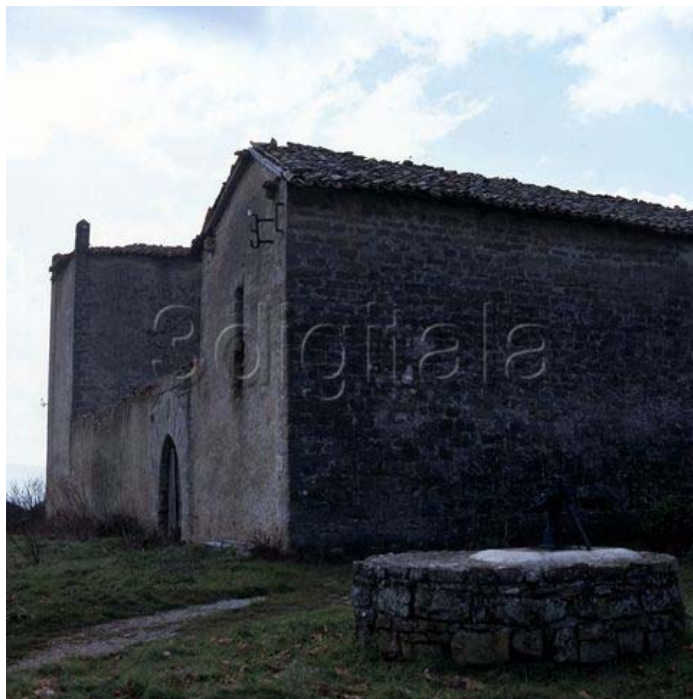
**Vista del Palacio anterior a las obras de urbanización.**

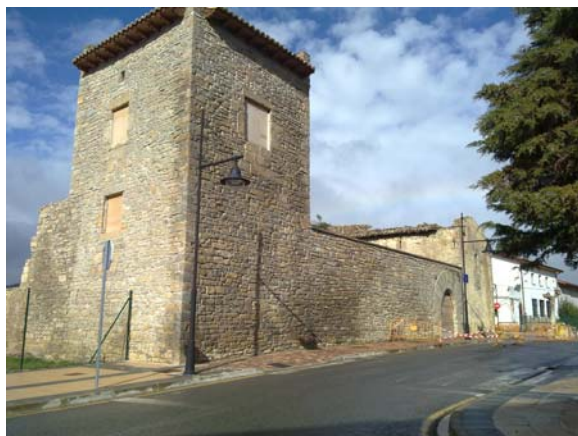
**Torre y fachadas rehabilitadas.**

En una primera fase se ha reconstruido la torre y el lienzo de muro de la fachada Este.

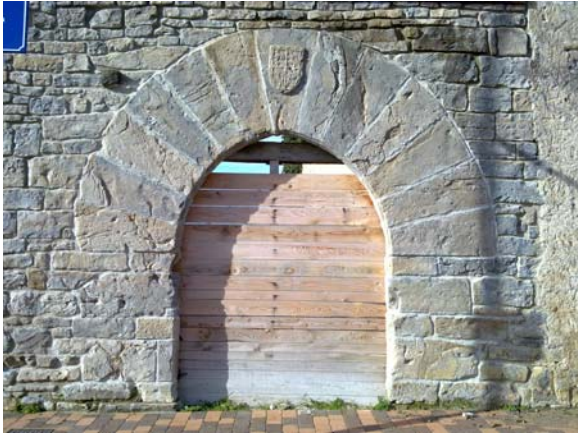
**Arco de acceso con escudo.**

La fachada principal, se orienta a oriente, y en ella encontramos los elementos más significativos del conjunto arquitectónico: la torre de tres alturas, la propia fachada en sí, con su gran arco de medio punto, con escudo tallado en su clave, y el frente de la nave lateral, con un significativo hueco rasgado.

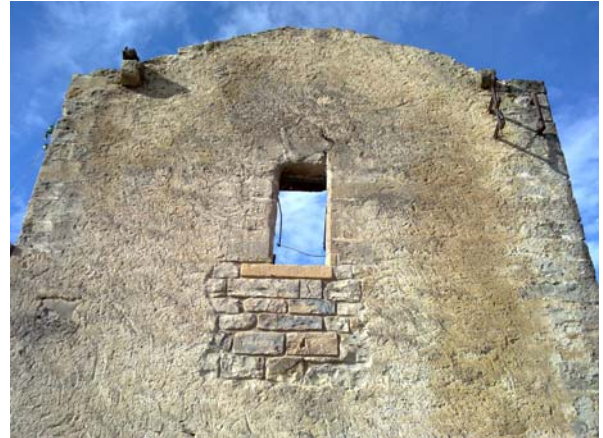
**Hueco de ventana en fachada este.**

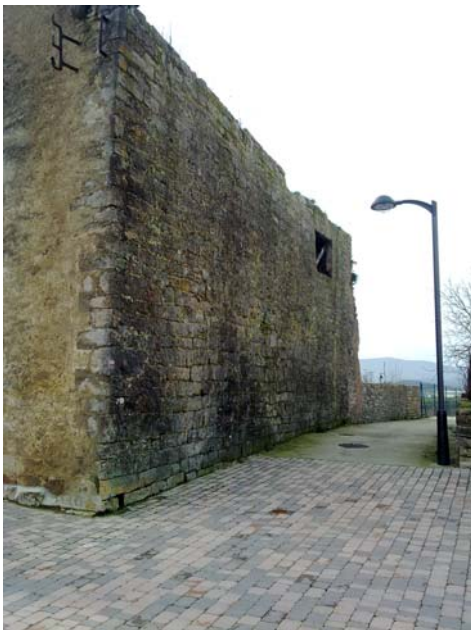
**Fachada norte.**

El patio central se encuentra, o mejor dicho, se encontraba rodeado de edificaciones. De ellas sólo se conserva la nave norte, volumen alargado con cubierta a dos aguas. Desgraciadamente una parte importante de la cubierta, y del lienzo norte, se desplomó en enero del presente año, lo cual va a complicar enormemente las labores, desde el punto de vista de la seguridad, y desde el punto de vista meramente económico. Curiosamente el siniestro se ha detenido junto a la jamba izquierda del característico hueco cuadrado. Sin embargo la inestabilidad es tal, que en cualquier momento podría desplomarse, arrastrando lo que queda de cubierta.

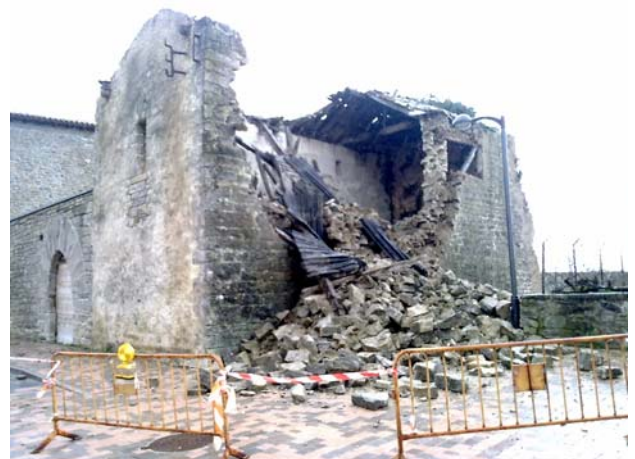
**Fachada norte tras el siniestro.**

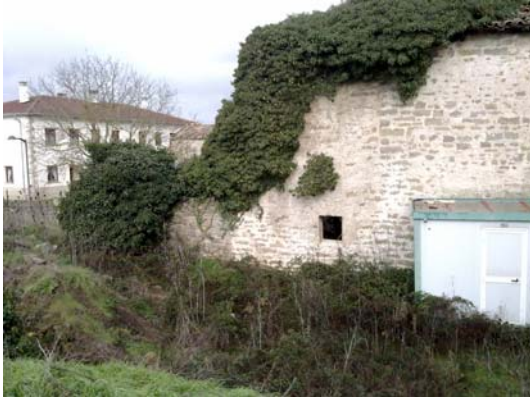
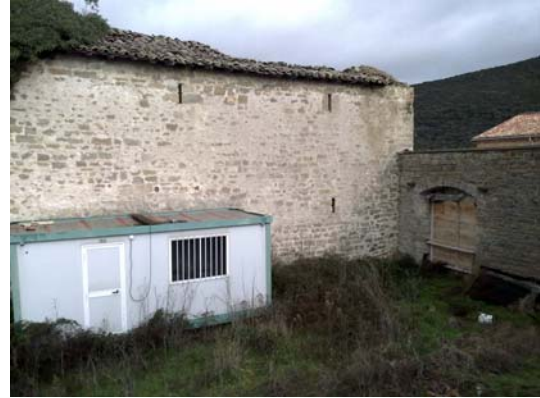
La parte conservada de la fachada sur de este cuerpo, es realmente sobria, con pequeños huecos tipo saeteras y una pequeña ventana cuadrada. Un hueco para doble hoja recercado en sillería da acceso desde la planta baja al patio. (El hueco se ubica tras la caseta de obra). El último uso de este volumen fue el de cuadra pajar,

#### **Vista de la fachada del patio, muy cerrada y con huecos tipo saeteras**

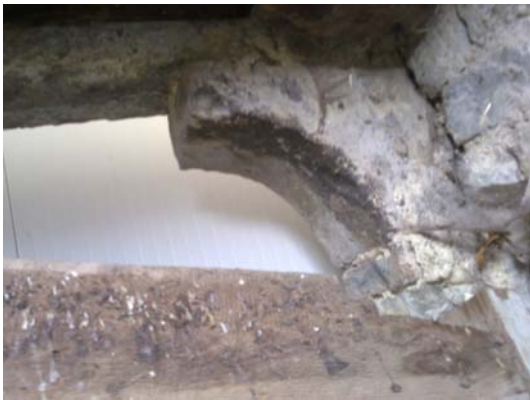
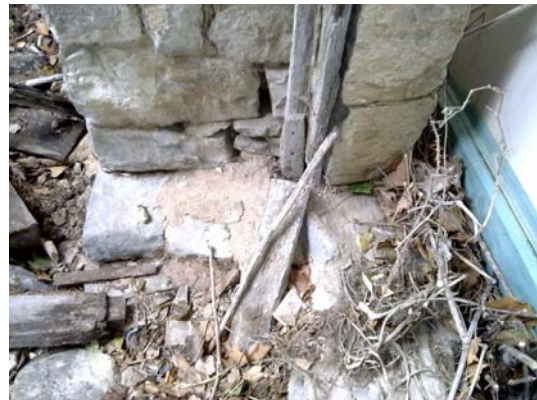
#### **Detalles de hueco: arranque y ménsula de apoyo de cabezal**

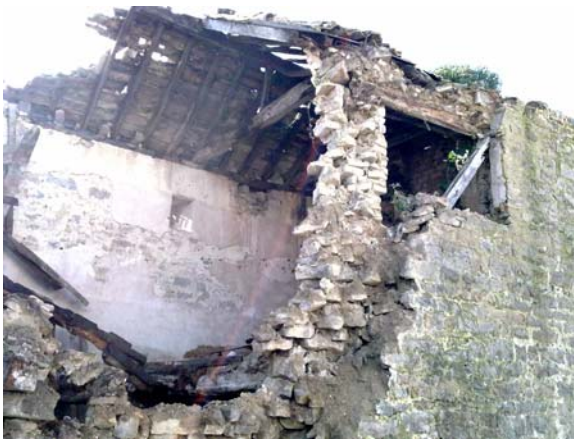
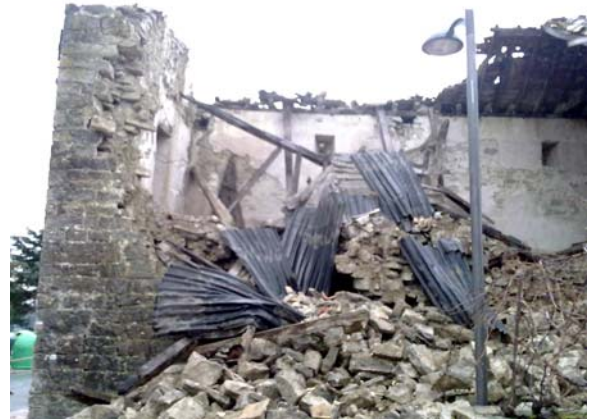
La cubierta se conforma a dos aguas sobre una estructura de madera, con cabios, ripia y teja cerámica curva tradicional. Se observan aleros de madera inclinados de escaso vuelo, conformados por la prolongación de los cabios.

**Vistas de la zona siniestrada. Se observa la estructura de cubierta y las ventanas saeteras por su interior**

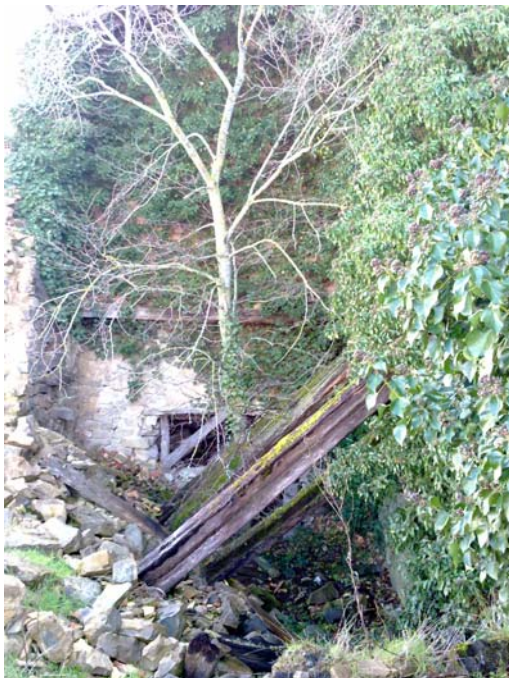
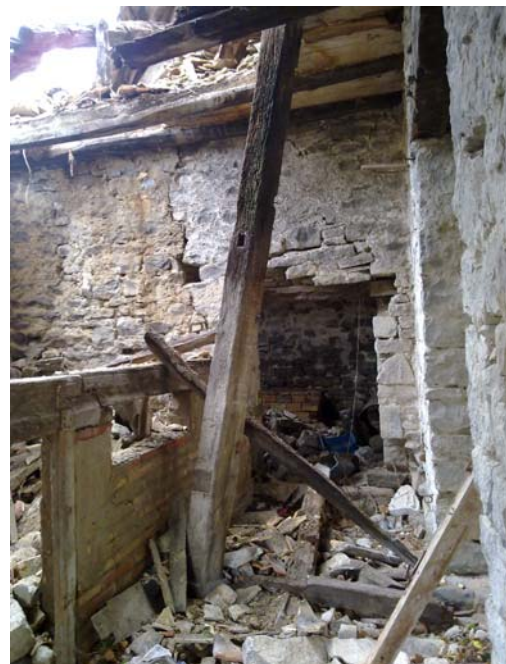
conservándose los pesebres en su interior. La planta primera está forjada con solivos de madera y bóvedas formadas con hormigón en masa. Este techo se encuentra prácticamente hundido.

**Vistas interiores de ala norte**

De todo este cuerpo lateral, cuya longitud original debía de ascender hasta los 30 metros, se conservan en pie algo menos de la mitad de éste. Del resto puede adivinarse la traza entre las ruinas. Del hundimiento de esta parte da fé el árbol de porte medio que crece en el interior entre los muros arrumbados.

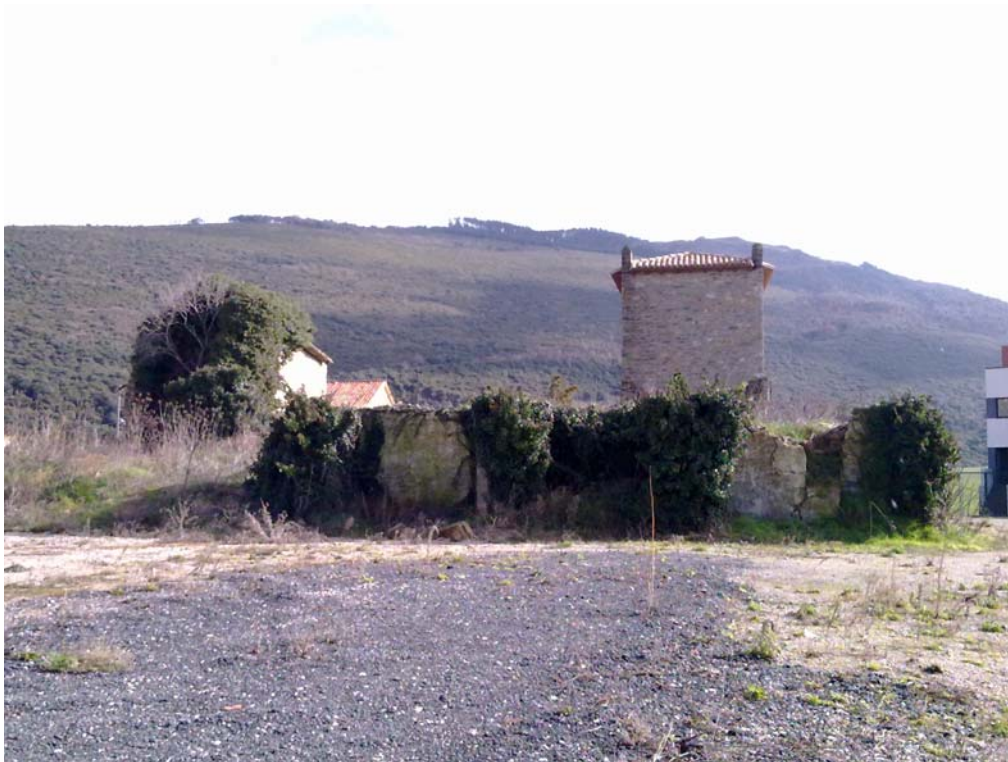
Sin embargo del volumen que se erigió a poniente puede apreciarse la traza exterior u oeste, en una altura de unos 2 metros, presentando pilastras o contrafuertes de gran sección.

**Vista de arranques de cuerpo oeste con sus contrafuertes.**

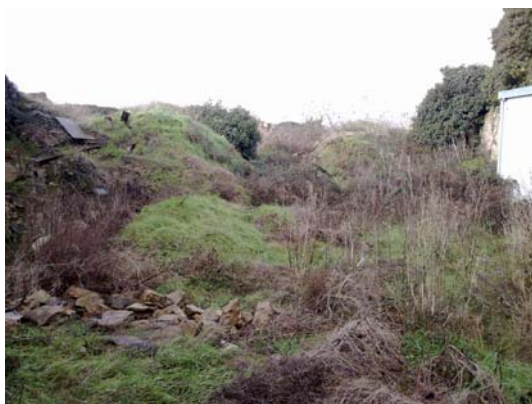
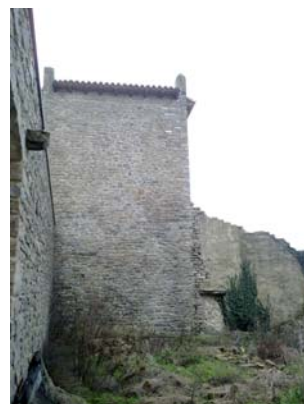
Así mismo del edificio que configuró el sur del patio y del conjunto edificatorio, podemos observar las trazas de sus arranques, alcanzando, en su encuentro con la torre rehabilitada, una considerable altura. Éstas terminan por confundirse con los restos amontonados en el solar.

**Vistas del patio con los montones de escombros y maleza.**

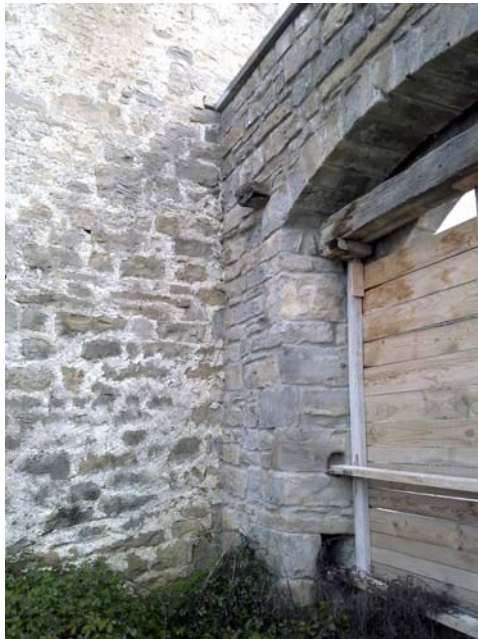
Por último del cuerpo adosado a la fachada principal, no se conservan trazadas visibles, a no ser algunos mampuestos que se adivinan por el interior, los cuales darían apoyo a elementos constructivos desaparecidos.

**Interior de hueco de fachada principal a acera.**

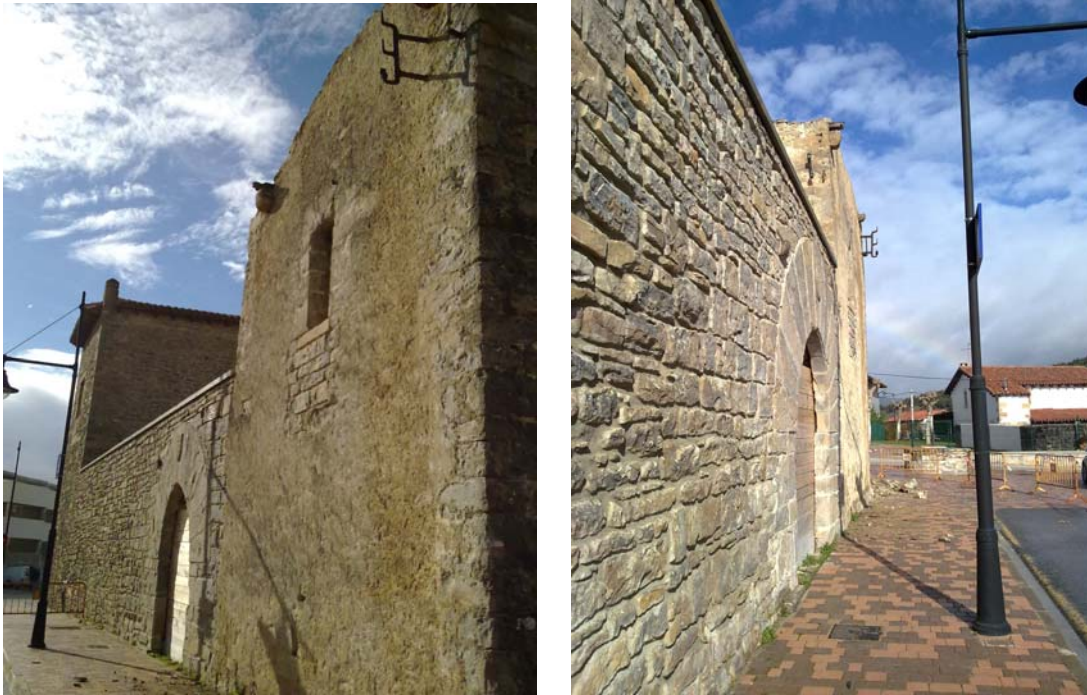
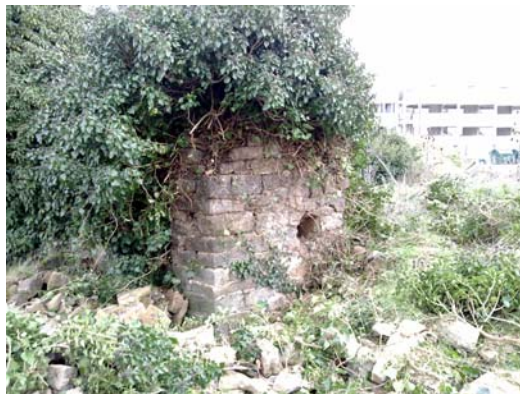
La mampostería de la fábrica es de calidad, como corresponde a una casa señorial, así como los detalles de sillería; arco, jambas y dinteles de ventanas, esquinas. La piedra es la caliza original de las canteras de San Cristóbal, suficientemente trabajada. Los muros más antiguos presentan un escaso revestimiento que deja ver gran parte de la fábrica. Sin embargo las zonas rehabilitadas han prescindido de éste, dejando a la vista la mampostería con un rejunteado rehundido con mortero de cemento.

**Detalles de sillería y mamposterías.**
