# MEMORIA REFORMA DE CASETONES DE LA SALA DE CALDERAS

UPNA

Julio 2024

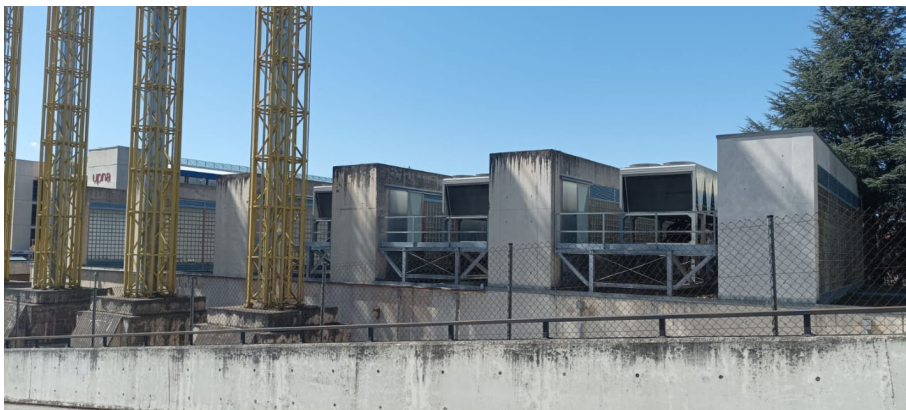
ESTADO ACTUAL ESTE

En septiembre de 2019 se realizaron reformas en los equipos de climatización que incluían la instalación de tres máquinas enfriadoras sobre la cubierta del edificio sobre estructura auxiliar de acero galvanizado en los espacios entre casetones 1-2, 2-3 y 3-4, una escalera interior de comunicación al casetón 2, y una comunicación a través del interior de casetones 2 y 3 mediante apertura de huecos y colocación de puerta y estructura auxiliar para comunicar espacios entre casetones 1-2, 2-3 y 3-4. Adjunto pantallazo y fotografías estado actual.

Además de esta reforma se impermeabilizó la cubierta más al norte, el casetón 1, el espacio entre casetón 1-2, 2-3 y 3-4. Se adjuntan fotografías y pantallazos del estado actual.

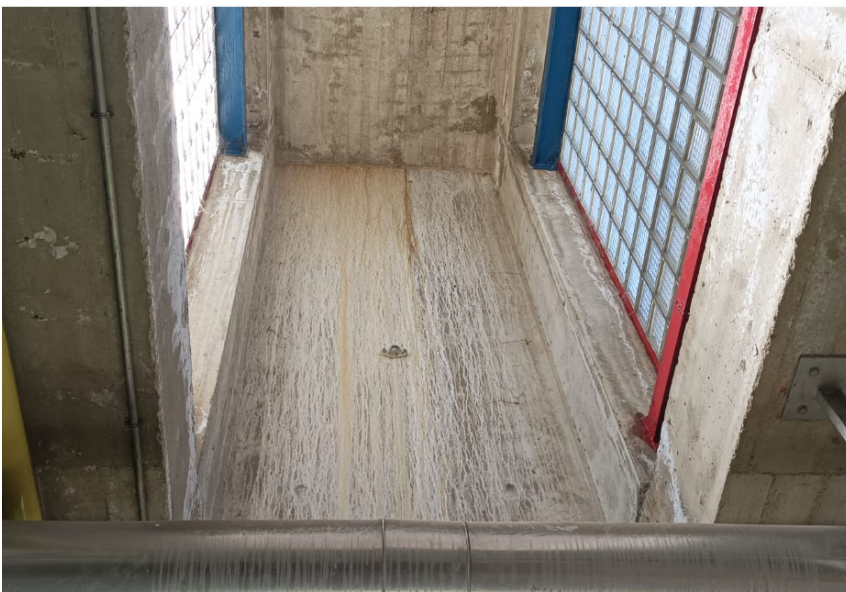
FILTRACIONES EN CUBIERTA

2-Hay filtraciones de cubierta, tanto de los casetones sin impermeabilizar 2, 3, 4, 5 y 6 como de los espacios entre ellos 4-5 y 5-6. Se adjunta foto.

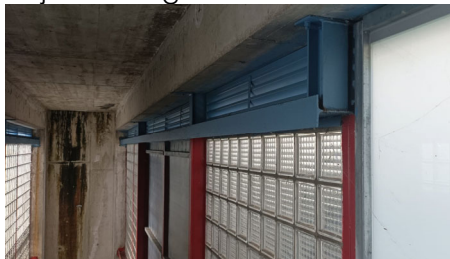
VIGA IPE 200 CORTADA Y SOLDADA A VIGA IPE 150 DE DESCUELQUE

- Corte con disco de viga IPE 200 casetón 4 norte después de colocación de nueva viga IPE 150 de cuelgue atornillado a viga de hormigón y soldada a viga IPE 200 existente. Se adjunta imagen del resultado del trabajo ya realizado en otros casetones.

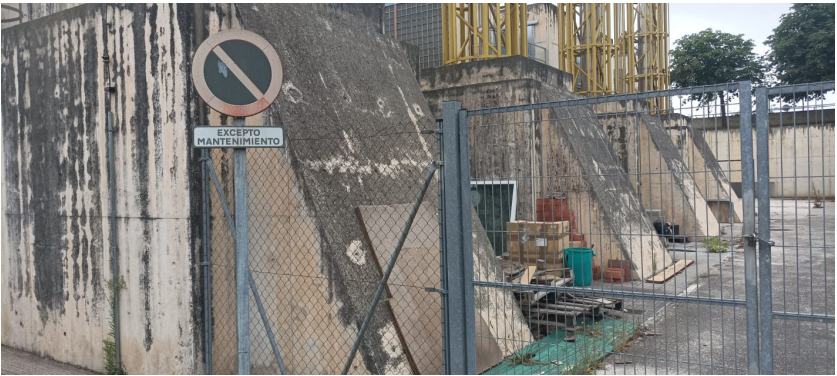
Por último se procederá a realizar una limpieza mecánica general a parte de las fachadas de hormigón especialmente las afectadas por la suciedad, mediante la aplicación sobre la superficie de lanza de agua a presión. Se incluirá también la limpieza de los 4 dados de hormigón que aparecen en la imagen adjunta.
