**MEMORIA VALORADA**  
**ENVOLVENTE ENERGETICA (FACHADAS)**  
**DEL EDIFICIO DE DERECHOS SOCIALES, ECONOMIA SOCIAL Y EMPLEO**

CALLE GONZALEZ TABLAS 7. PAMPLONA  
DERECHOS SOCIALES, ECONOMIA SOCIAL Y EMPLEO  
15/05/2026

# MEMORIA VALORADA DE REHABILITACIÓN INTEGRAL DE LA ENVOLVENTE TÉRMICA

**Ubicación:** Calle González Tablas 7, Pamplona (Navarra)

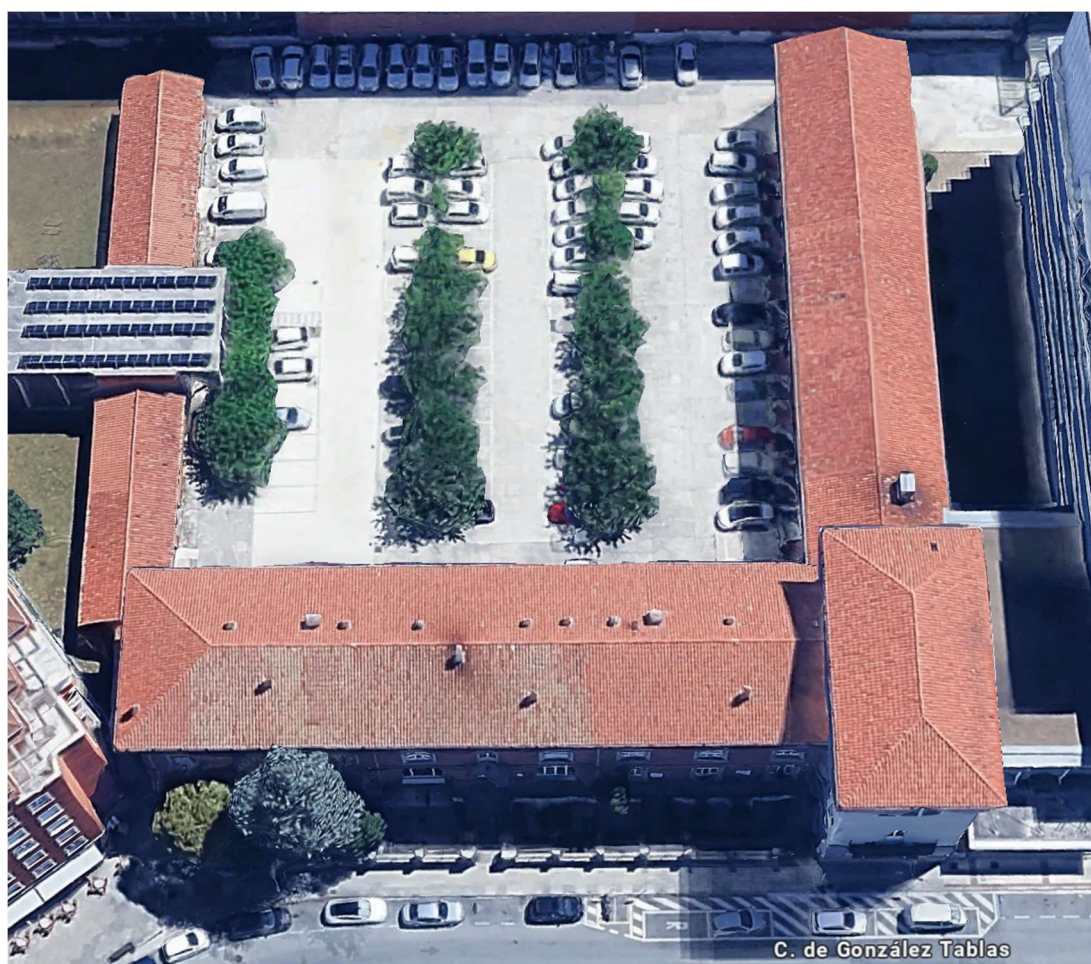
Los edificios situados al norte y oeste de planta baja + 2 (abajo y derecha de la imagen) tienen fachada de ladrillo caravista y la torre en la esquina noroeste de planta baja + 3 (abajo-derecha) es de mortero pintado.

No se actúa en los dos edificios situados al este llamados guarderías (izquierda en esta imagen), porque actualmente no están en uso y no son objeto de esta Memoria.

Tal y como se evidencia en las vistas aéreas y ortofotos proporcionadas, su configuración en planta presenta una marcada forma en "U". Esta morfología genera un amplio patio interior, actualmente destinado a aparcamiento arbolado, y expone una enorme superficie de fachada al ambiente exterior. Su volumetría, compuesta por Planta Baja más dos alturas sobre rasante y sótano, define un inmueble masivo. Esta construcción tradicional otorga al edificio una elevada inercia térmica, pero adolece de una nula eficiencia en el aislamiento. La extensa superficie de contacto con el exterior, sumada al rigor climático invernal de Pamplona, hace que esta carencia de aislamiento sea crítica.

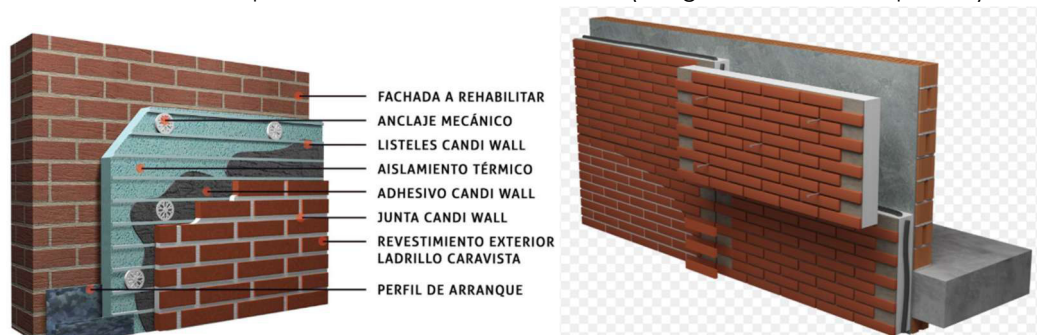
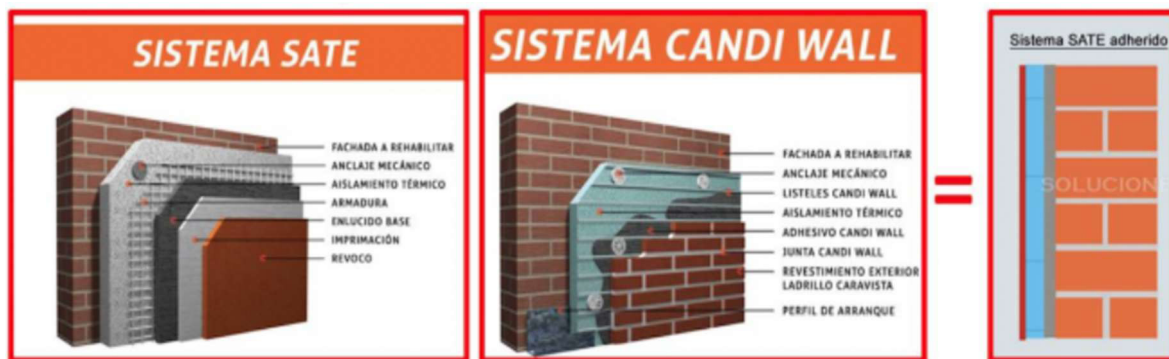
- Fachadas de ladrillo Caravista: se reviste con sistema CANDI WALL (imagen inferior izquierda) o TERMOKLINKER (imagen inferior a la derecha)
- Fachadas de Mortero pintado: SATE acabado acrílico (imagen inferior a la izquierda)

- **Aislamiento Térmico:** Paneles de Poliestireno Expandido con Grafito (EPS Grafito) de 100 mm a 140 mm de espesor, con un  $\lambda = 0,032 \text{ W/mK}$
- **Conductividad Térmica,** reduciendo la transmitancia final a  $0,28 \text{ W/m}^2\text{K}$ .
- **Fijación:** Doble sistema de fijación (adhesivo cementoso de alta adherencia y fijación mecánica mediante espigas de polipropileno, mínimo  $6 \text{ ud/m}^2$ ).

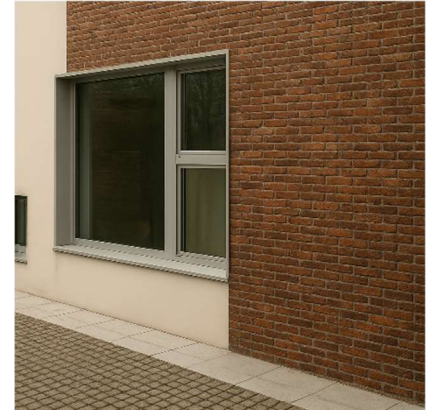
IMAGEN LADRILLO SIMILAR AL EXISTENTE

- **Revestimiento Cerámico:** Plaqueta cerámica (klinker) de bajo espesor que replica la modulación y color del ladrillo de 1942. Tipo CANDIWALL o TERMOKLINKER.
