## **INFORME DE JUSTIFICACIÓN DE EMERGENCIA**

- 1. MEMORIA TÉCNICA VALORADA DE REPARACIÓN DE DAÑOS EN EL CAMINO ARITZAKUN DE ARIZKUN CONSIDERADOS DE EMERGENCIA, AÑO 2024**

**Promotor: Ayuntamiento de Baztan**

**Fecha: octubre de 2024**

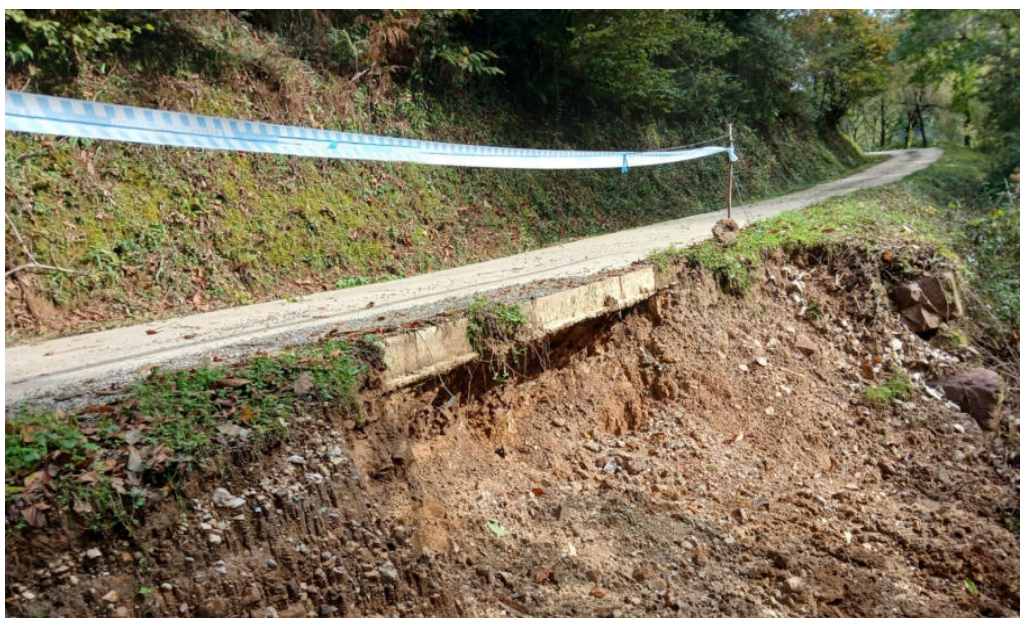
En la visita de campo comprobamos que el terraplén del camino Aritzakun se ha derrumbado por las fuertes lluvias de los últimos días, quedando el camino con riesgo de derrumbe tal como se observa en las siguientes fotografías.

Fotografía1 del terraplén derrumbado en el camino

- Para el acondicionamiento del paso provisional de vehículos ligeros y poder realizar el muro sin afectar al pavimento de hormigón:  
En este punto del Camino Aritzakun cerca de Latadiko Behitiko Borda, se construirá un paso provisional y firme como acolchado a base de zahorras artificiales ZA25 de 12 ml de largo por 3,50 m de altura, 2 m de espesor en su base y 1 m de espesor en su coronación. Un total de 63,00 m<sup>3</sup> de muro de escollera.
- Construcción de muro de escollera hormigonada:  
En este punto del Camino Aritzakun cerca de Latadiko Behitiko Borda, se construirá un muro de escollera hormigonada de 15 ml de largo por 4,00 m de anchura, y un espesor de 40 cm. Un total de 48,00 m<sup>3</sup> de firme provisional que después deberá retirarse.

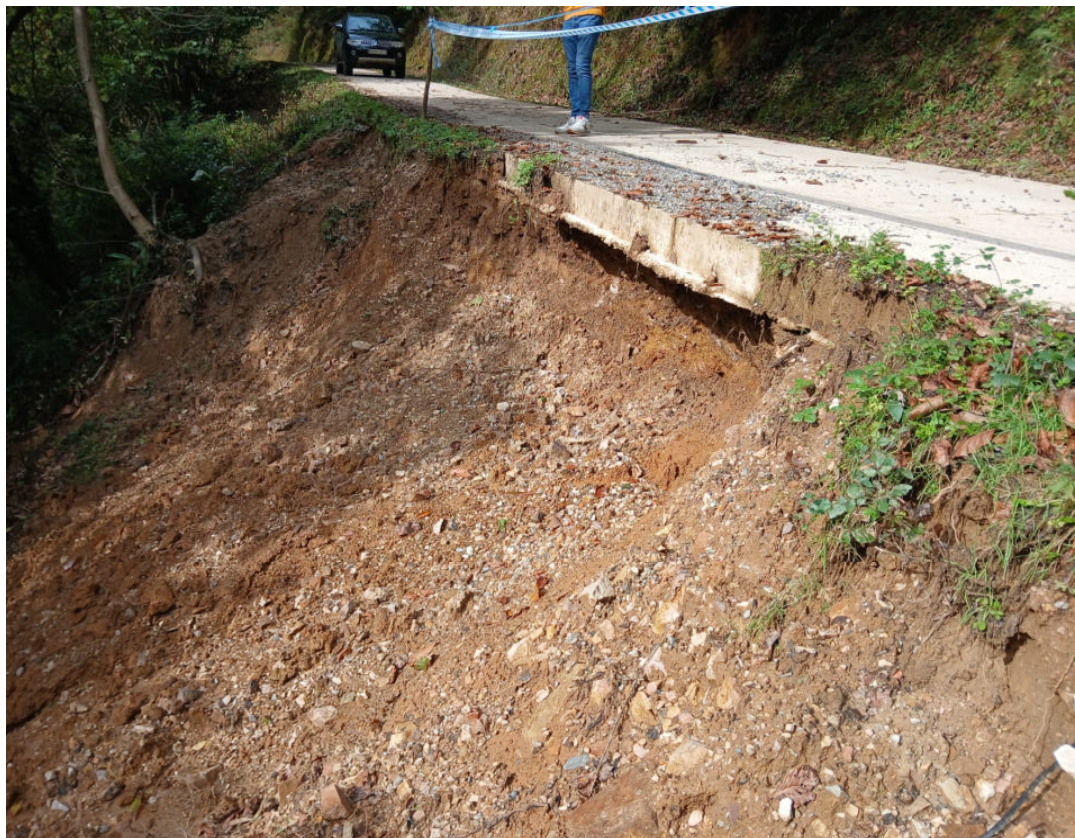
Fotografía2 del terraplén derrumbado en el camino

Por este riesgo inminente de derrumbe del camino y que no es posible circular con camiones ni vehículos ligeros con seguridad se procedió a cortar la circulación de los mismos señalizándolo; y a reparar los daños por emergencia. Se mantendrá el paso para vehículos ligeros previa señalización de daños y acondicionamiento realizado por motivos de seguridad por el lado de la cuneta.
