## **1.- DESCRIPCIÓN DE LAS OBRAS EJECUTADAS**

- Construcción de muro de escollera hormigonada:  
En este punto indicado en la memoria del Camino Aritzakungo Bidea1 cerca de Kanteneko Borda, se ha construido un muro de escollera hormigonada de 17,5 ml de longitud media por 3,70 m de altura, 2,00 m de espesor en su base y 1 m de espesor en su coronación.

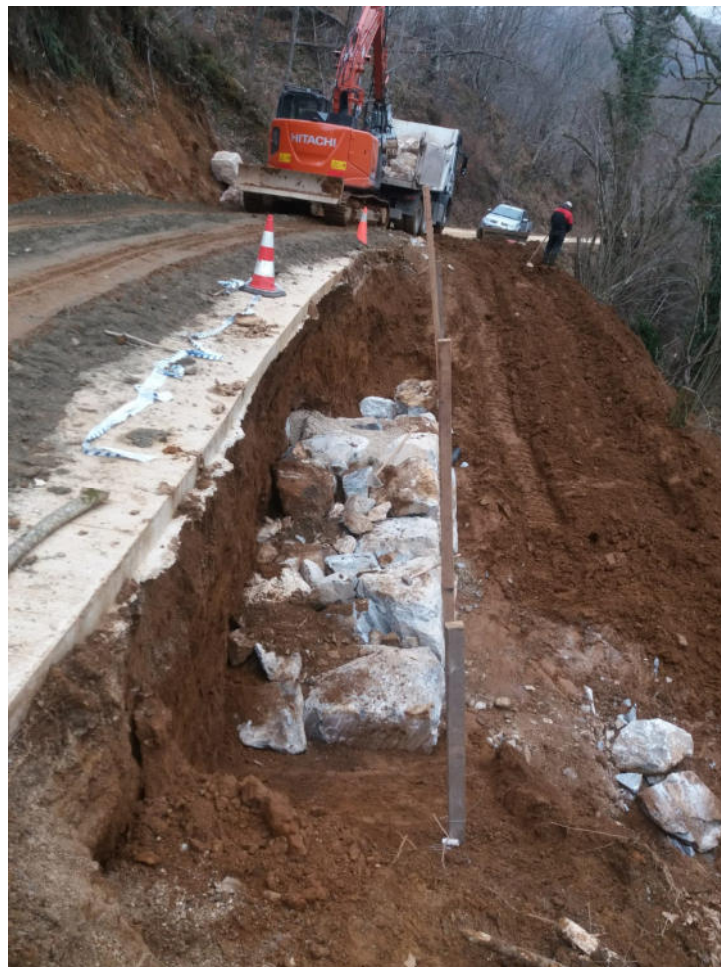
Fotografía tomada durante la ejecución de las obras de muro de escollera  
en el camino Aritzakungo Bidea1

Un total de 97,13 m<sup>3</sup> de muro de escollera

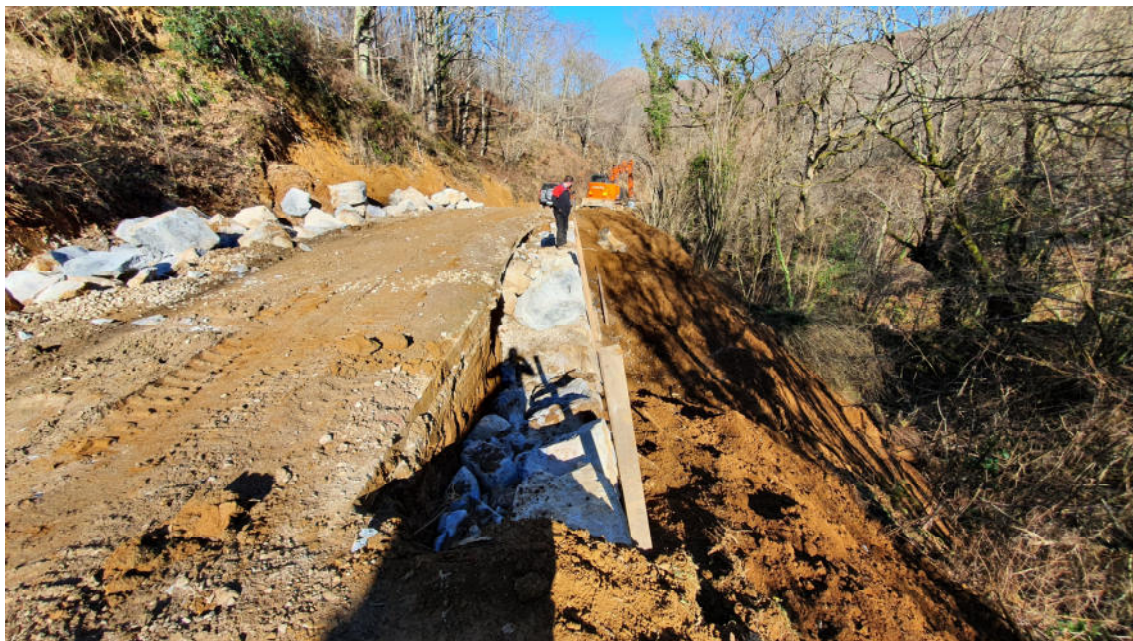
Fotografía tomada durante la ejecución de las obras con el de muro de escollera a medias en el camino Aritzakungo Bidea1

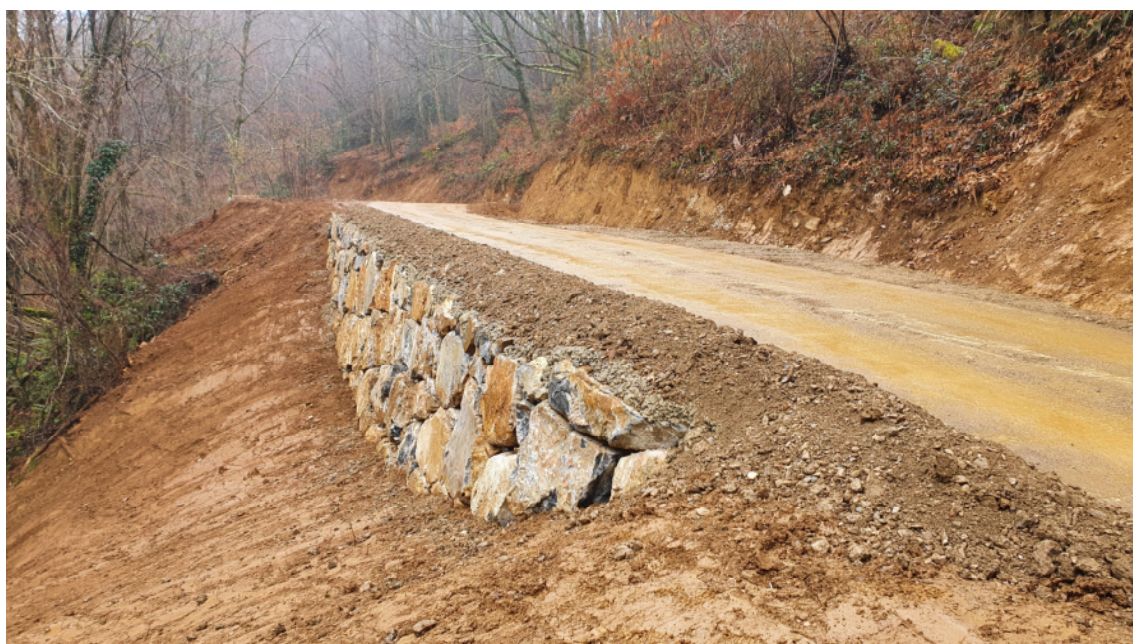
Fotografía tomada una vez terminadas las obras de reparación en el camino Aritzakungo Bidea1.
