# **MEMORIA TÉCNICA VALORADA DE REPARACIÓN DE DAÑOS EN EL CAMINO ARITZAKUNGO BIDEA2 DE ERRATZU CONSIDERADOS DE EMERGENCIA, AÑO 2022**

*Enero, 2022, Urtarrila*

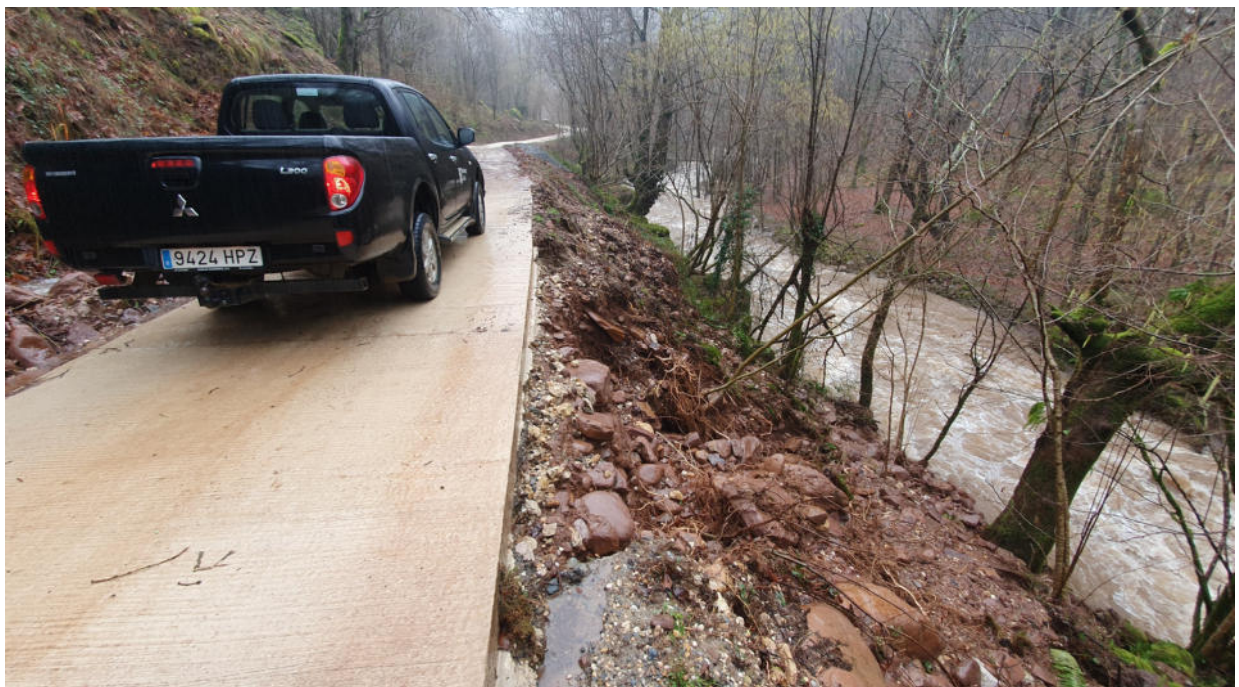
En la visita de campo comprobamos que el terraplén del camino de Aritzakungo Bidea2 se ha derrumbado por las fuertes lluvias de los últimos días, quedando el camino con riesgo de derrumbe tal como se observa en las siguientes fotografías.

Fotografía1 del terraplén derrumbado en el camino

- Construcción de muro de escollera hormigonada:  
En este punto del Camino Aritzakungo Bidea2 cerca de Itsusiko Borda, se construirá un muro de escollera hormigonada de 10 ml de largo por 3,00 m de altura, 2,00 m de espesor en su base y 1,00 m de espesor en su coronación.

- La piedra de escollera hay que descargarla sobre el pavimento de hormigón existente. Y para evitar en lo posible su rotura se colocará una capa de tierras. Aún así se dañará el mismo. Por ello se reparará el pavimento de hormigón HF-3,5 en una longitud de 10 m por 3,50 m de anchura media y un espesor de 17 cm. En total 5,95 m<sup>3</sup>.

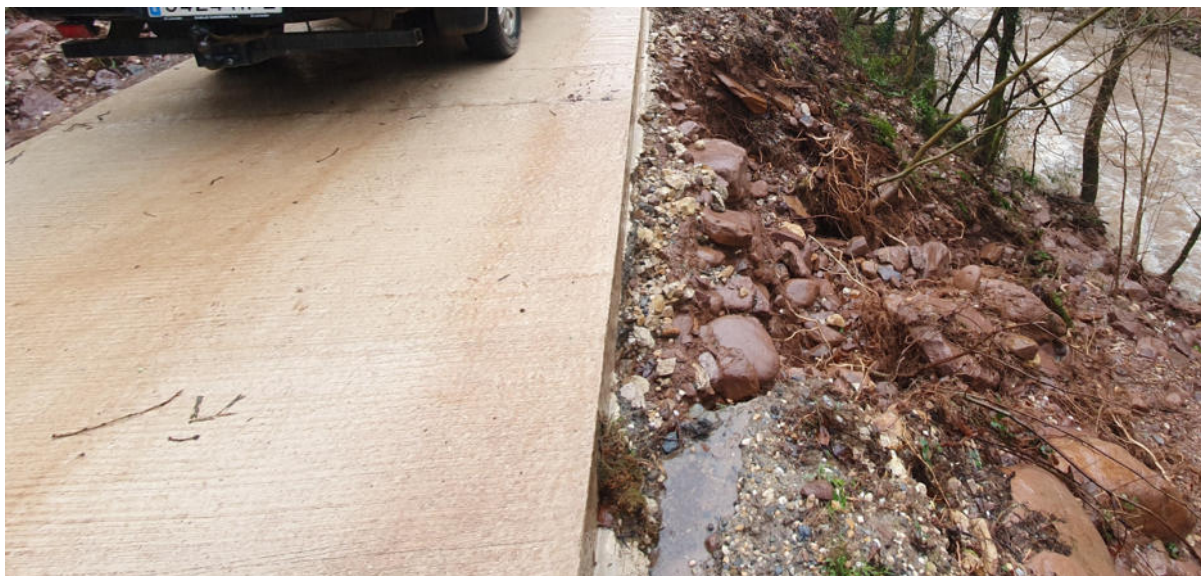
Fotografía2 del terraplén derrumbado en el camino

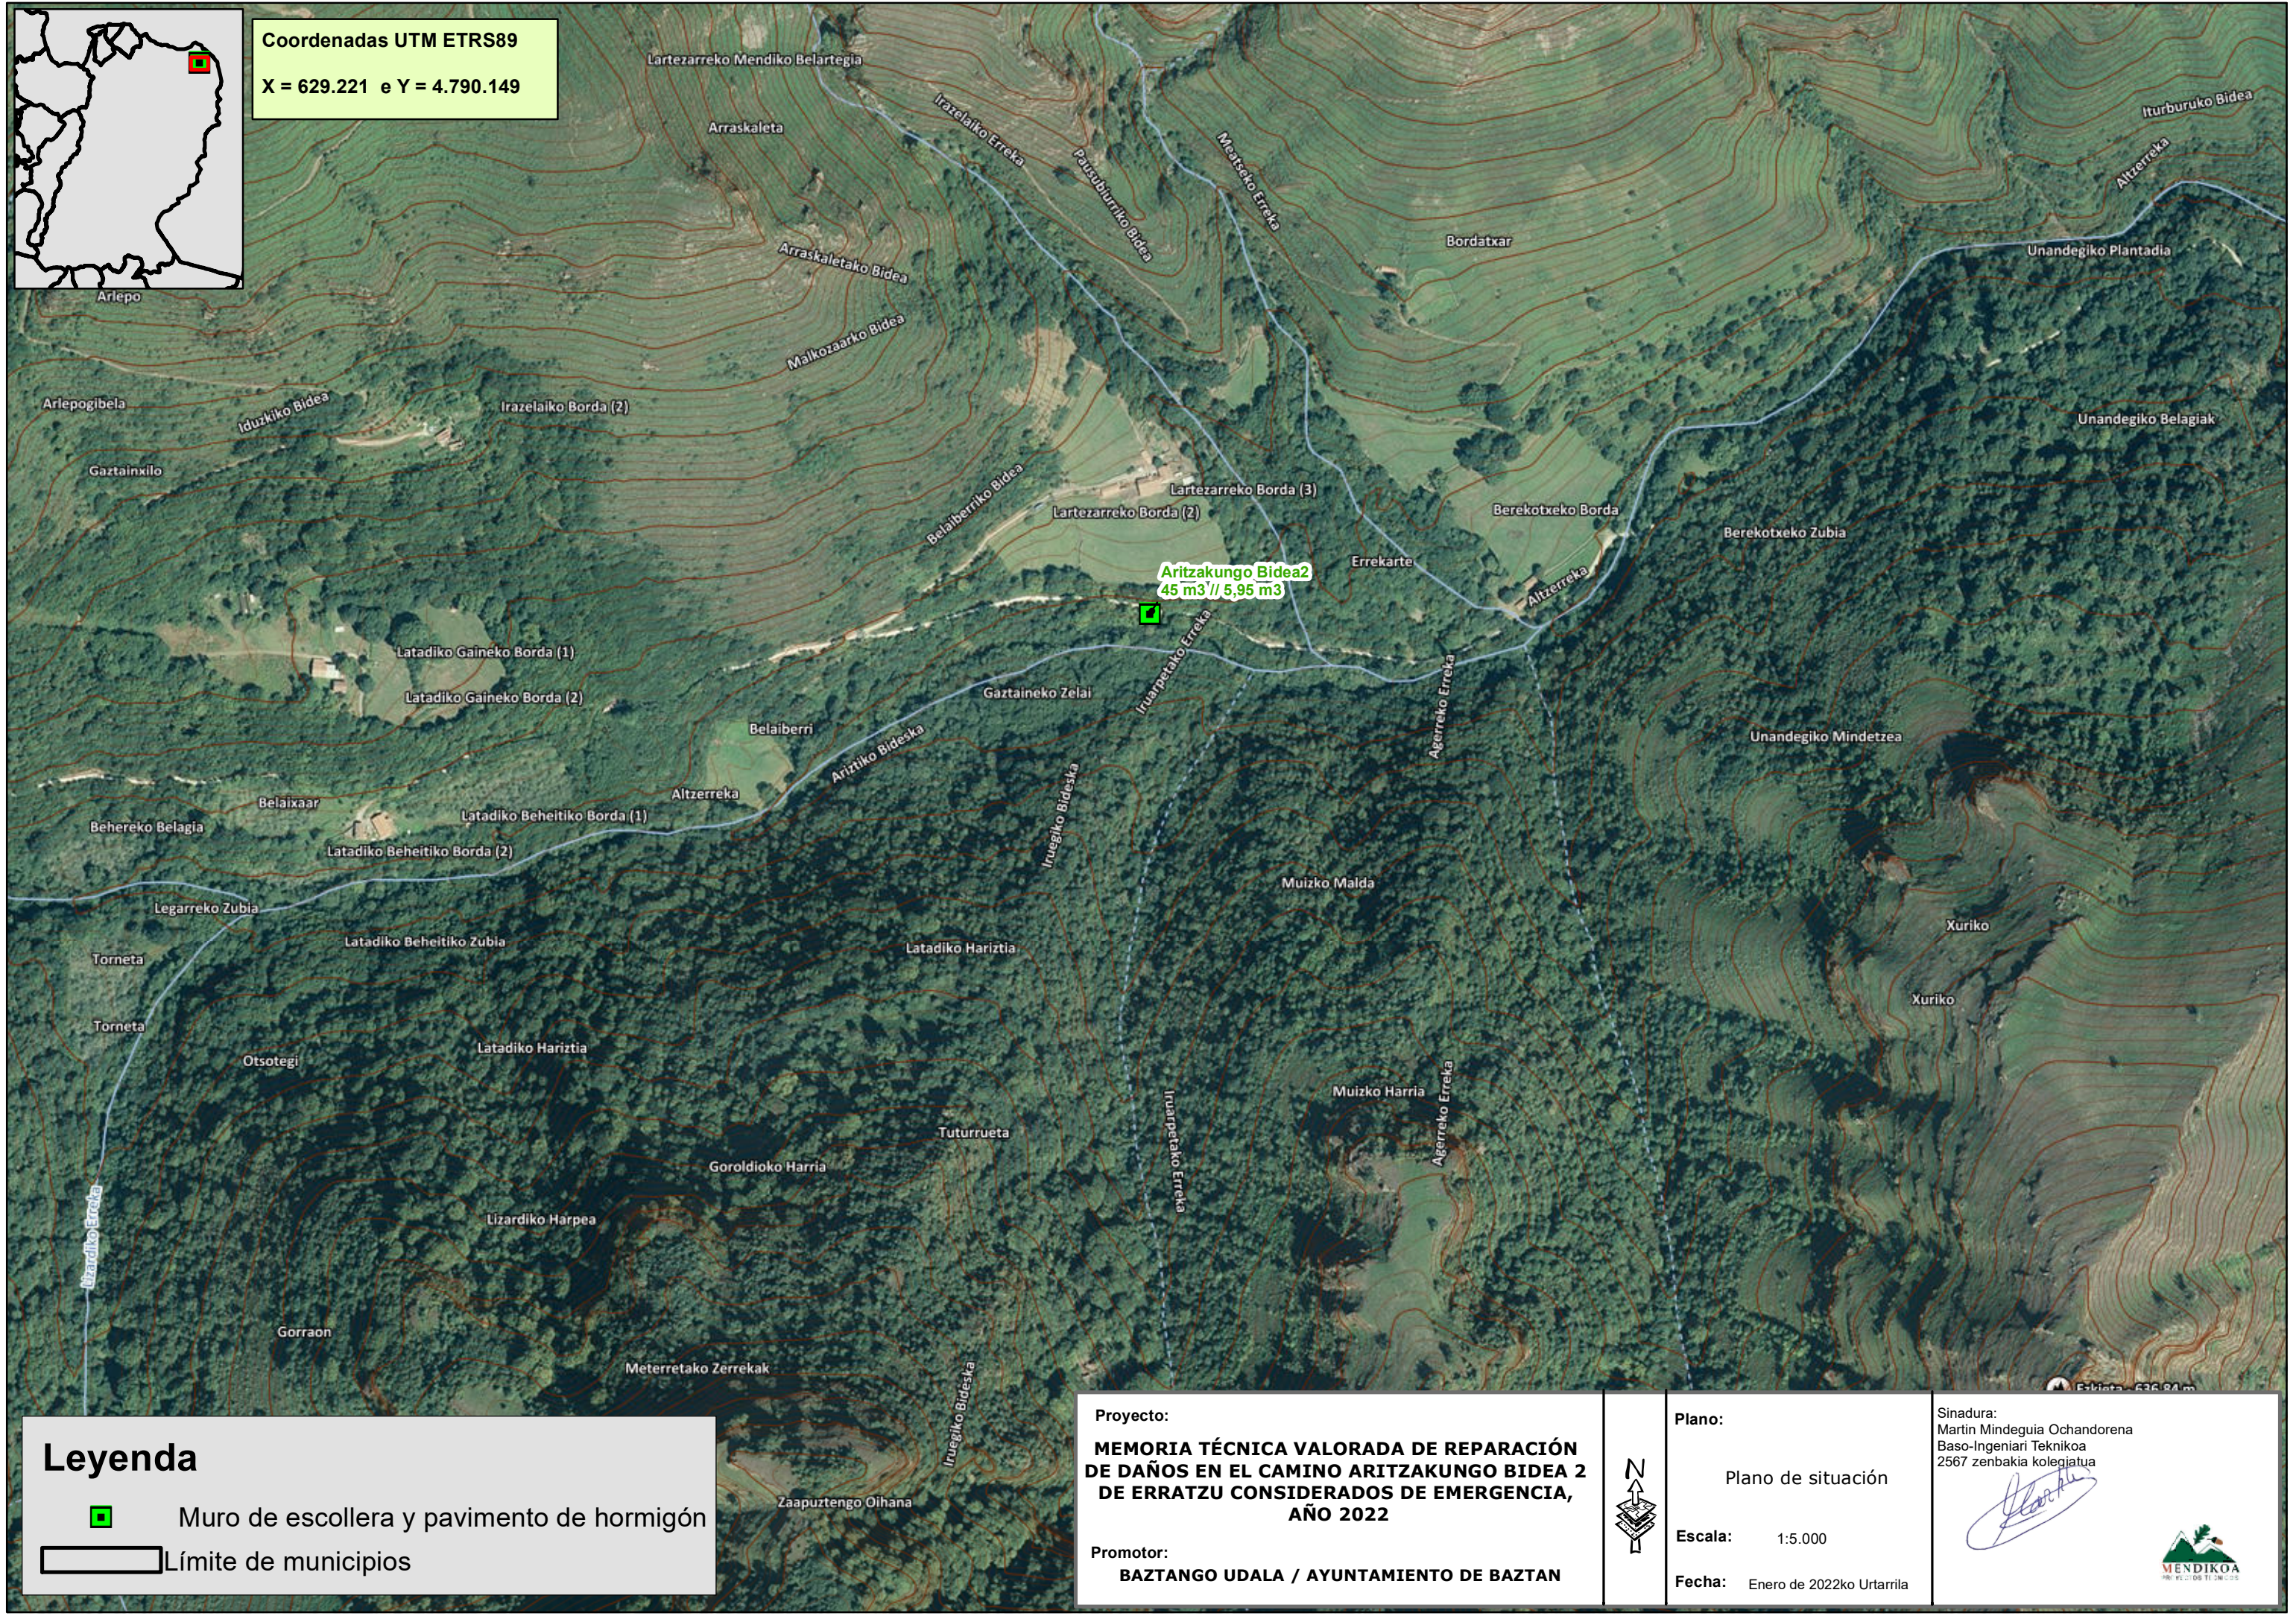
Muro de escollera y pavimento de hormigón
