# **ACTUACIONES EJECUTADAS DE LA MEMORIA TÉCNICA VALORADA DE REPARACIÓN DE DAÑOS EN EL CAMINO ARBUZKO BIDEA DE IRURITA, AÑO 2022**

## ***1. MEMORIA***

## **1.- DESCRIPCIÓN DE LAS OBRAS EJECUTADAS**

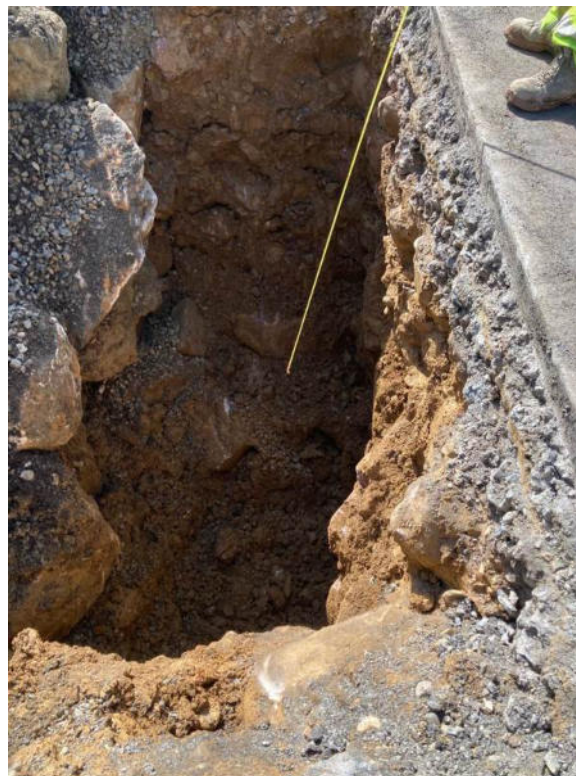
Fotografía tomada durante la ejecución de las obras de reparación en camino Arbuz

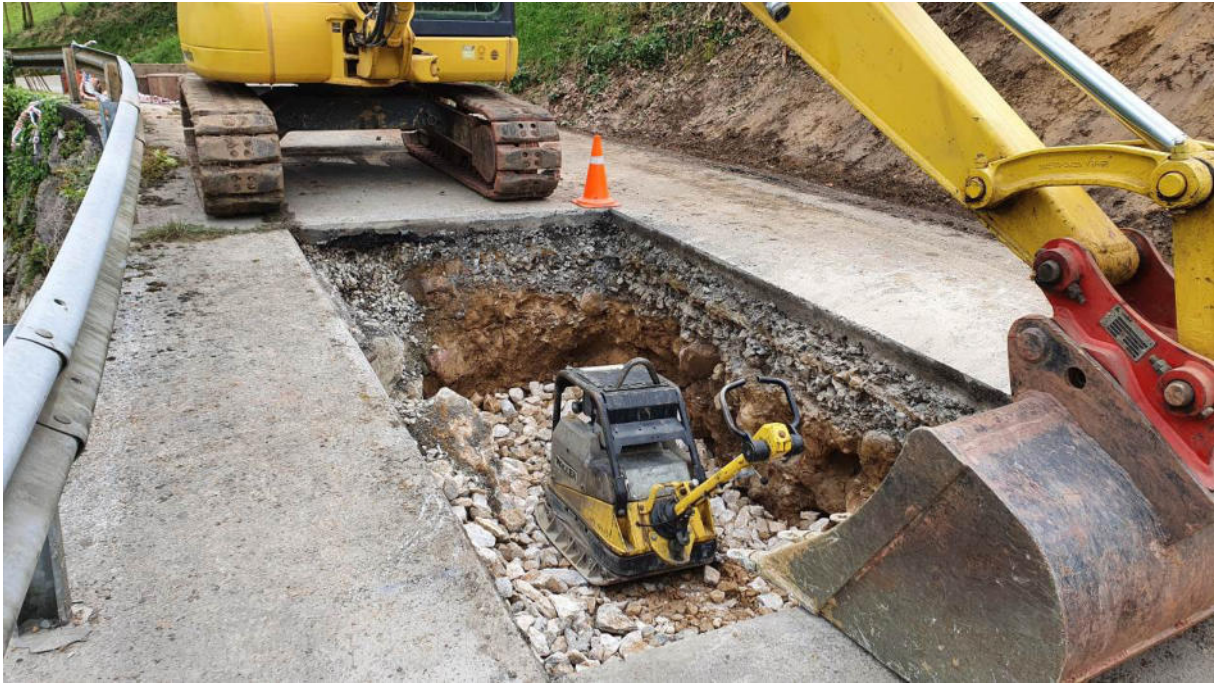
Fotografía tomada durante la ejecución de las obras de reparación en camino Arbuz

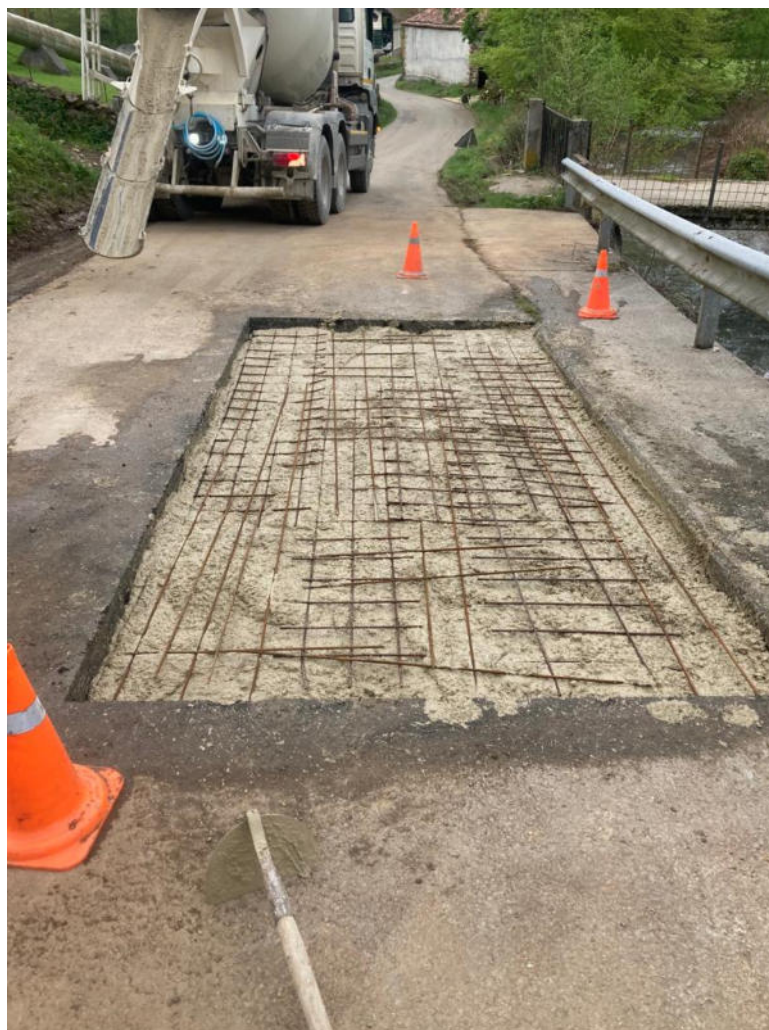
Otra fotografía tomada durante la ejecución de las obras de reparación en camino Arbuz

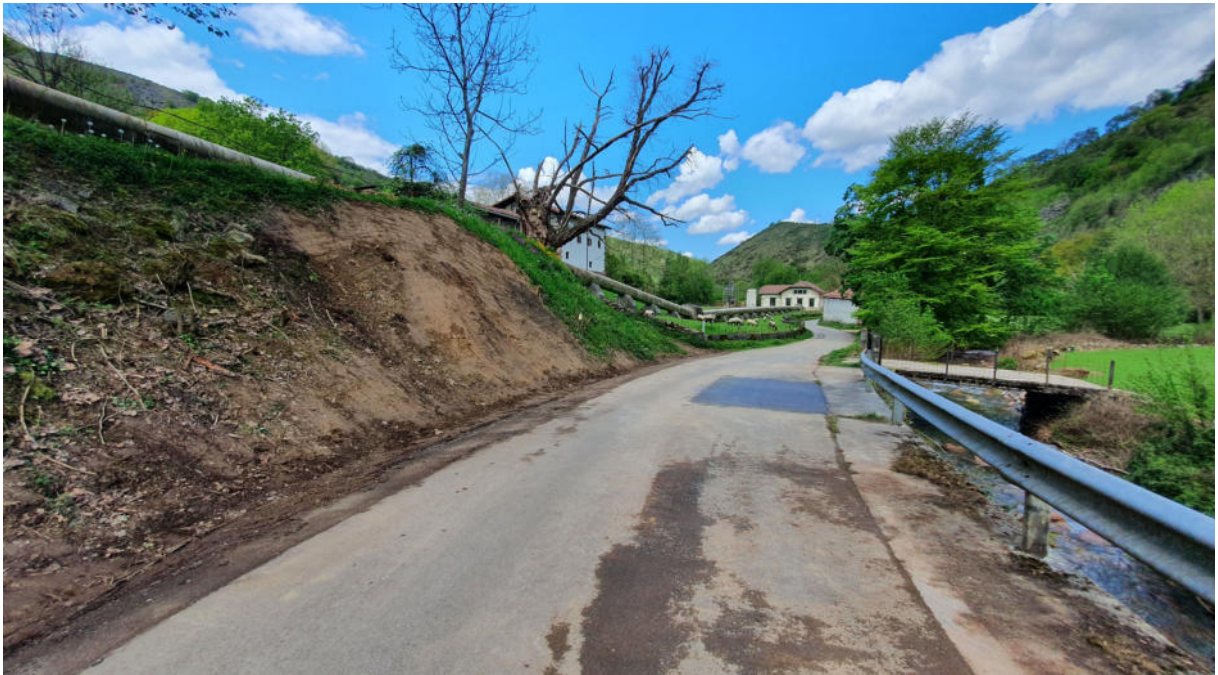
Fotografía tomada una vez acabadas las actuaciones de reparación en camino Arbuz
