# **ACTUACIONES EJECUTADAS DE LA MEMORIA TÉCNICA VALORADA DE REPARACIÓN DE DAÑOS EN EL CAMINO ARTXEKO BORDA DE ARRAIOZ CONSIDERADOS DE EMERGENCIA, AÑO 2022**

*Abril, 2022, Apirila*

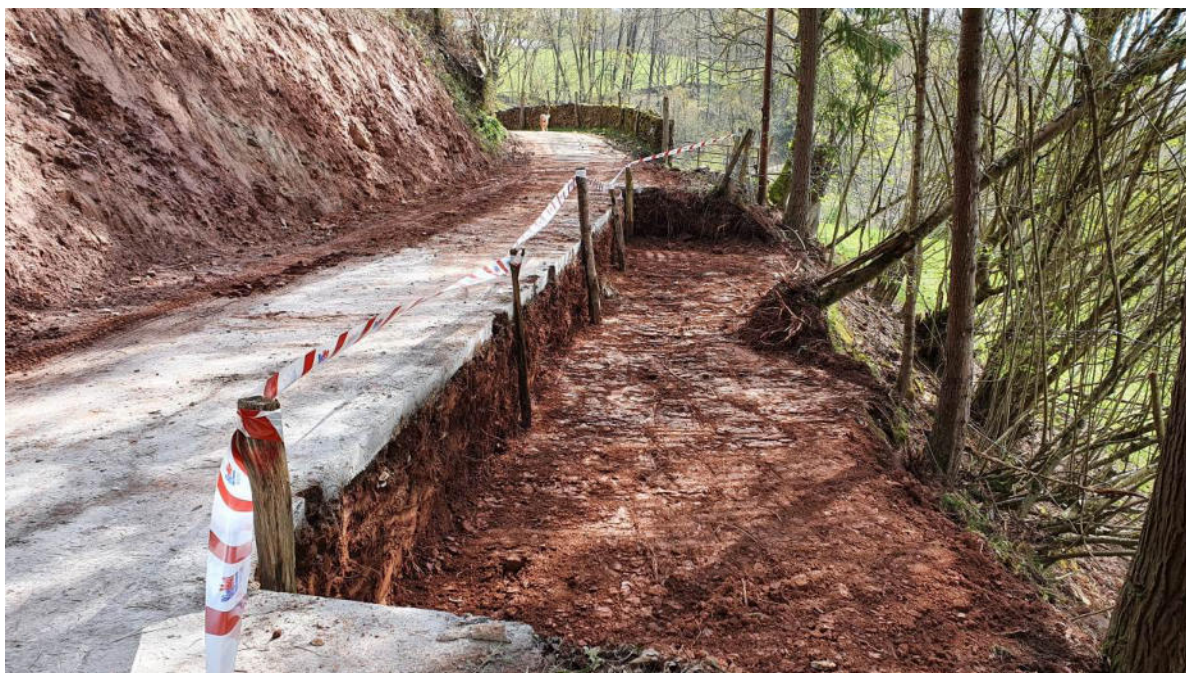
Fotografía tomada durante la ejecución de las obras para la construcción del muro de pantalla en camino Artxeko Borda

3. Luego se ha construido una pantalla de contención de terraplén con carriles:  
En este punto del Camino Artxeko Borda cerca de Artxeko Borda, se ha construido una pantalla de 15 m de longitud con railes cada 0,50 m y una altura de 6 m. Un total de 180,00 ml de carriles

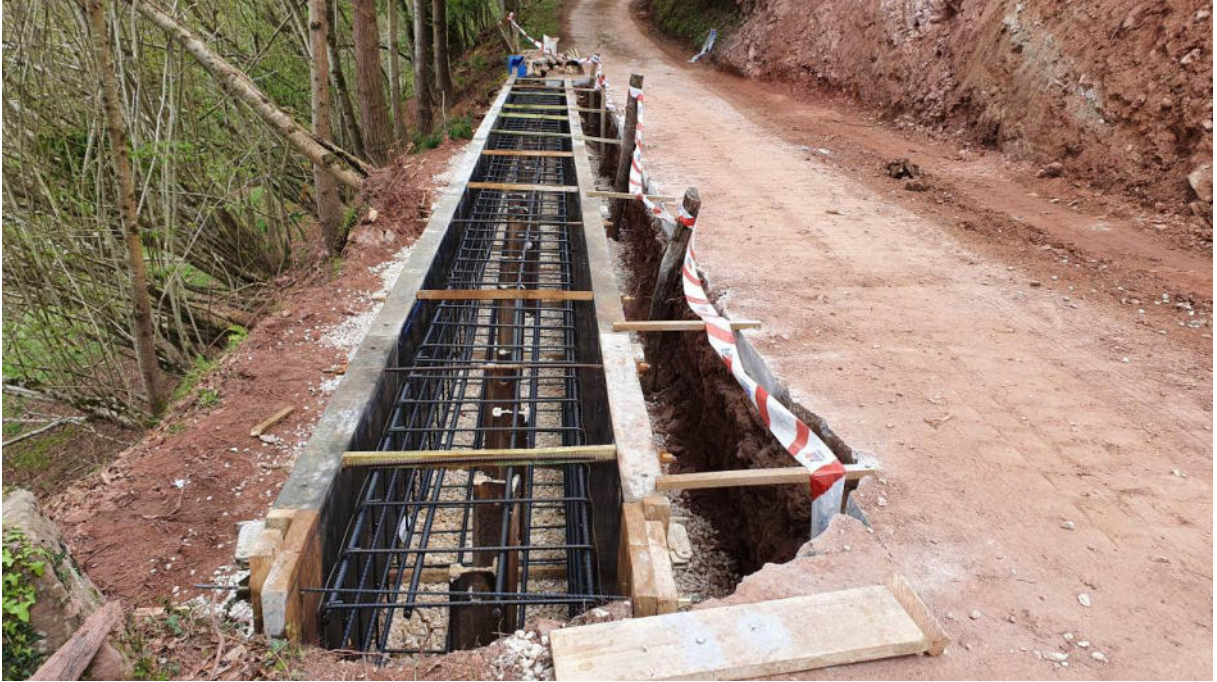
Otra fotografía tomada durante la ejecución de las obras para la construcción del muro de pantalla en camino Artxeko Borda. Armadura de la viga

4. Luego se ha construido una viga de coronación y atado de muro de carriles, de 0,80x0,80 m de sección, construida con hormigón HA-25. En total 15 m de longitud y 9,60 m<sup>3</sup>.

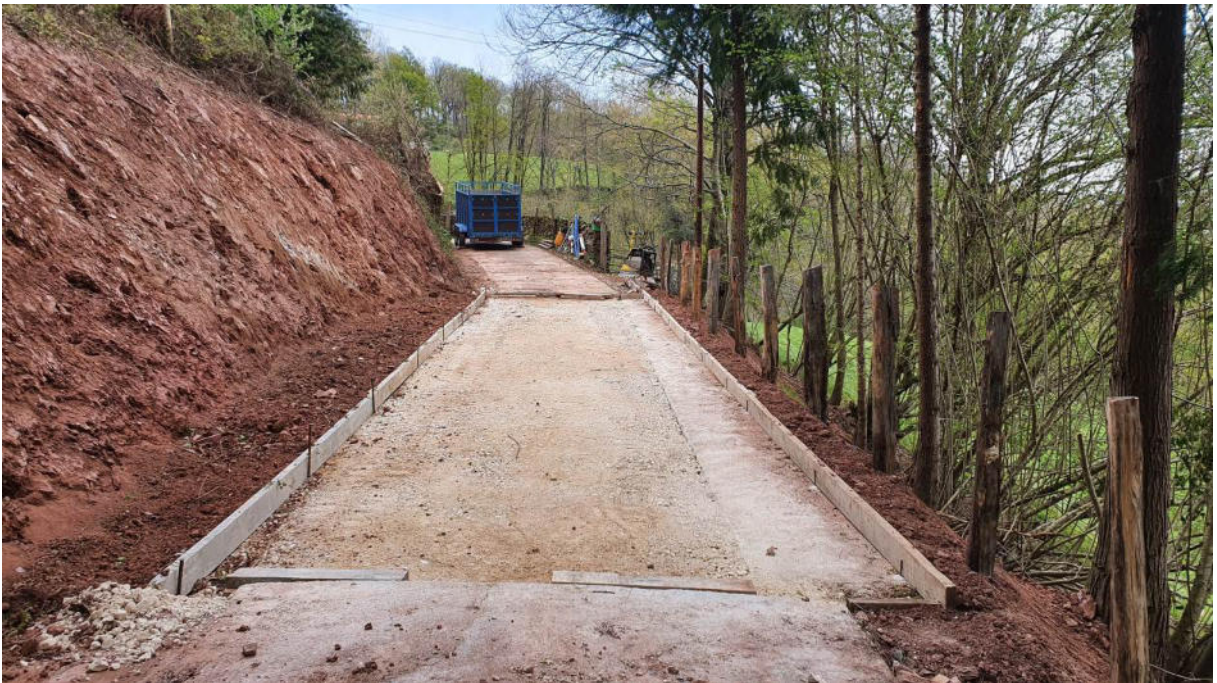
Fotografía tomada durante la ejecución de las obras para la construcción del muro de pantalla en camino Artxeko Borda. Afirmado con zahorras antes del pavimento de hormigón

5. A posteriori se ha construido un afirmado con zahorras artificiales tipo todouno de 15,80 m de longitud por 3,32 m anchura y 15 cm de espesor. 7,87 m<sup>3</sup>.

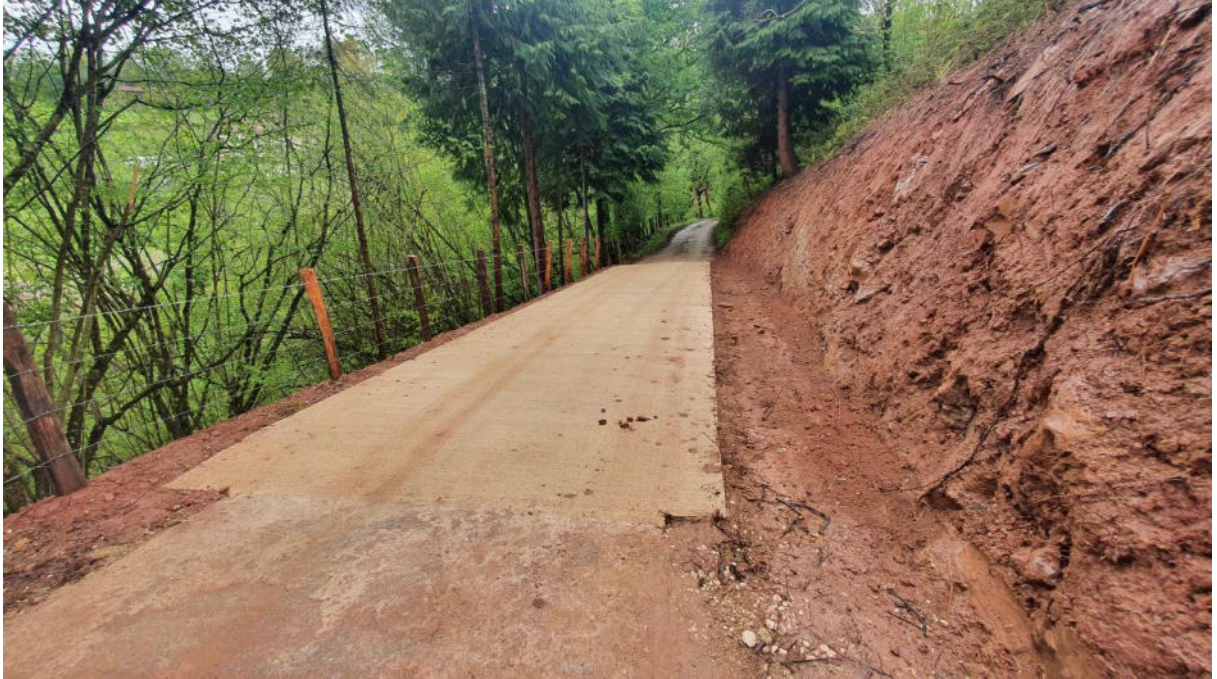
Fotografía tomada una vez acabadas las actuaciones en camino Artxeko Borda.

6. Y finalmente se ha construido un pavimento de hormigón HF-3,5 con armadura de mallazo de 15x15 cm y 8 mm de diámetro, en una longitud de 15,80 m por 3,32 m de anchura media y un espesor de 17 cm. En total 8,92 m<sup>3</sup>.
