PLANTA DE LA INTERVENCIÓN e 1/75

DETALLE CONSTRUCTIVO e 1/25

MEMORIA DE CARPINTERÍA Y CERRAJERÍA E 1/50

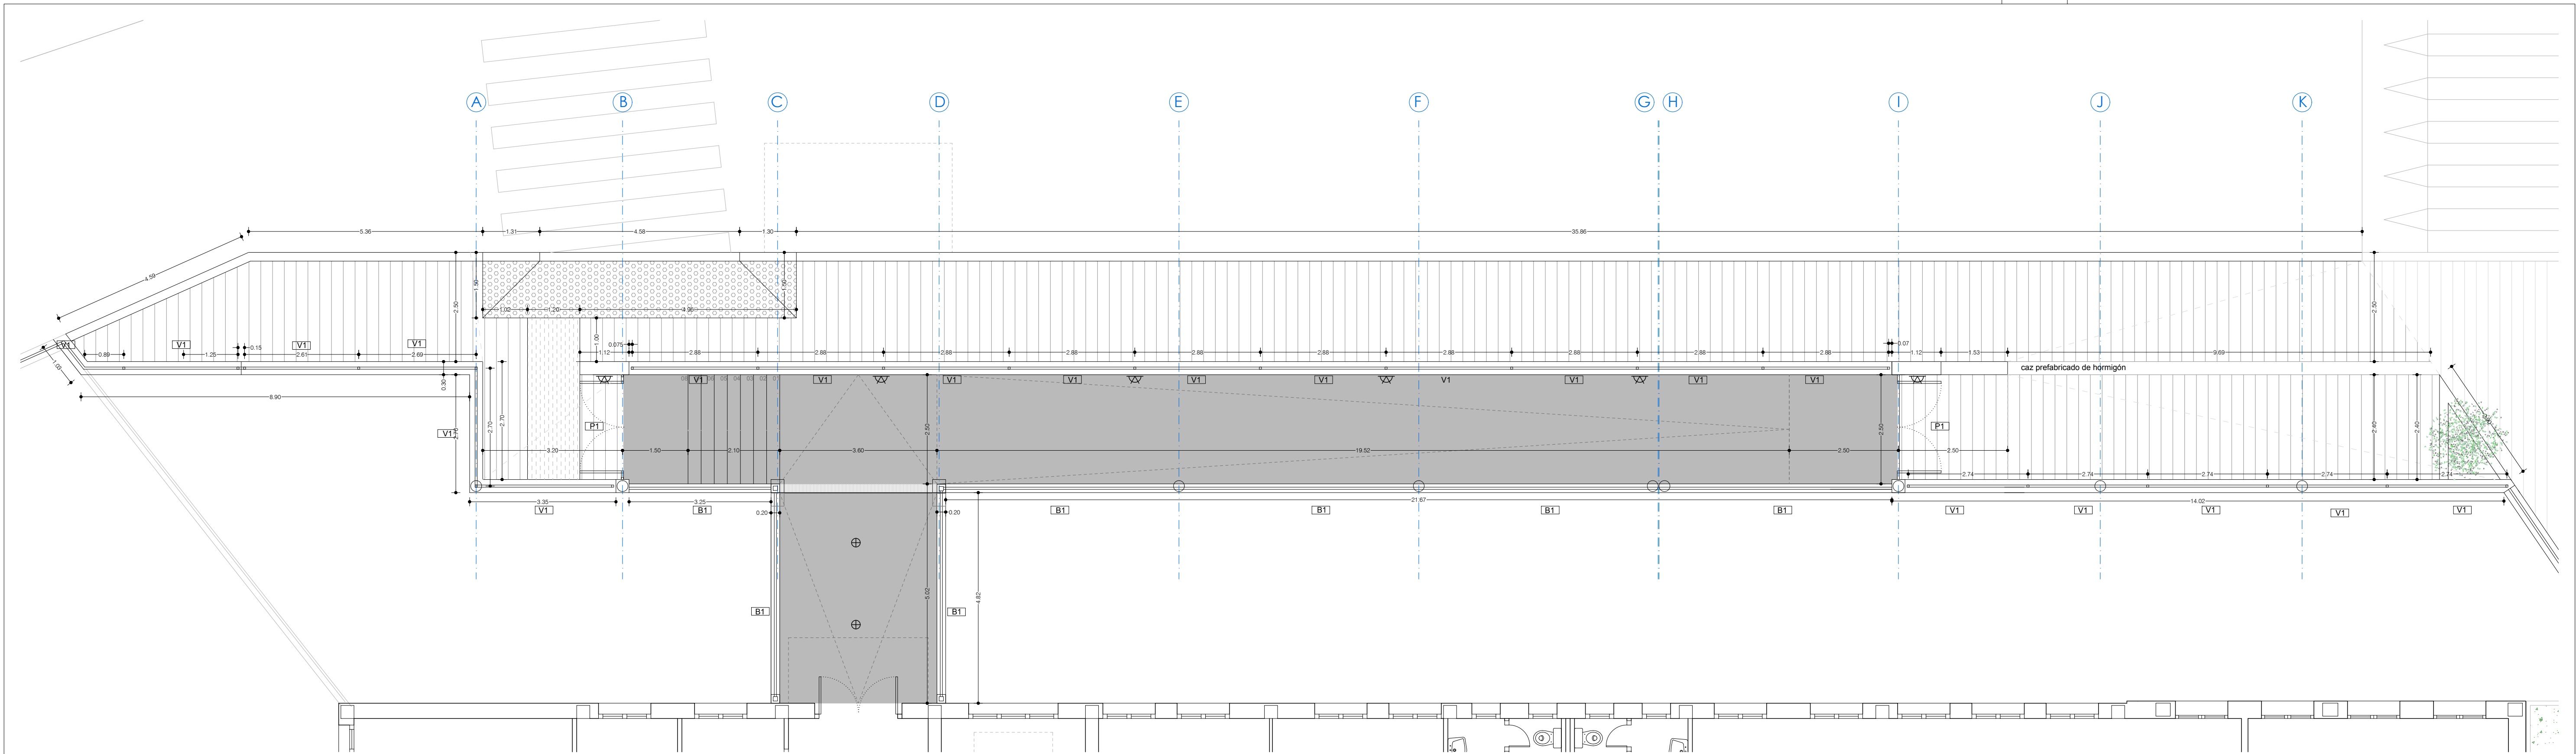
- LEYENDA DE MATERIALES
- Pavimento baldosa hidráulica similar a la existente
  - Pavimento baldosa hidráulica abotonada similar a la existente
  - Pavimento baldosa hidráulica acanalada indicadora paso de cebra
  - Pavimento loseta hormigón lisa 40x40
  - Proyector led 20W
  - Dowlight led 20W

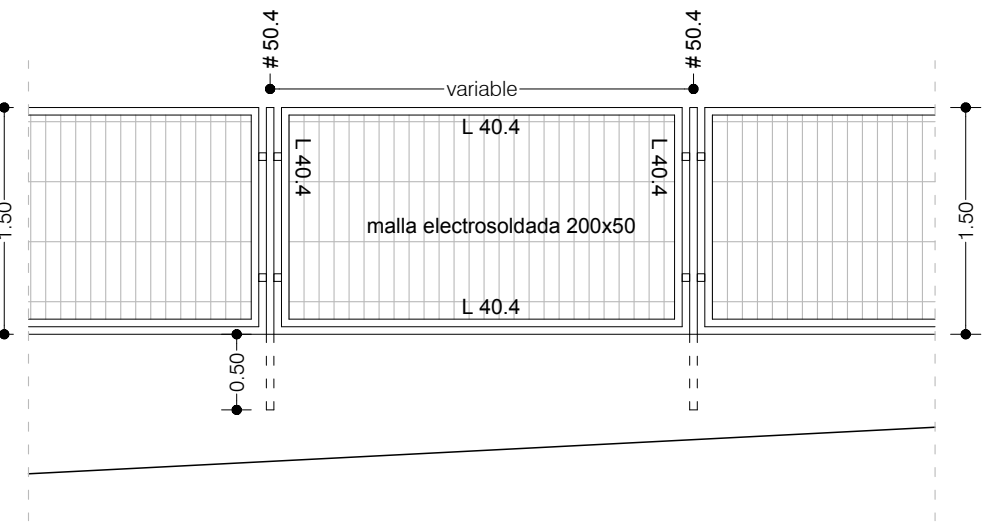
V1  
Valla de cierre  
Lacado en color a elegir por la DF

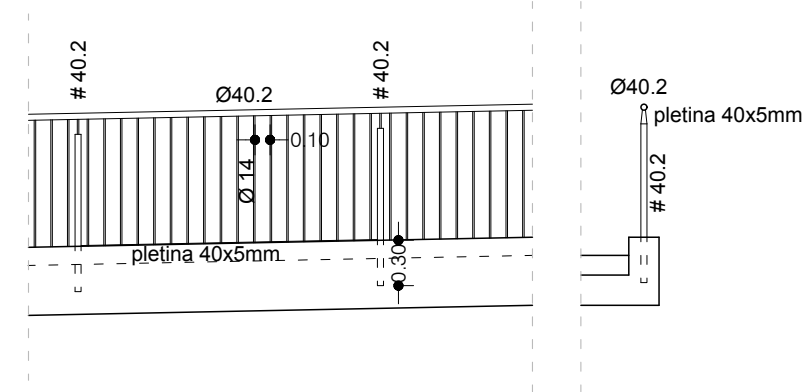
B1  
Barandilla interior  
Lacado en color a elegir por la DF

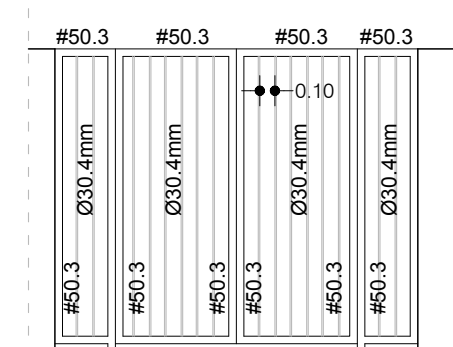
P1  
Puerta entrada  
Lacado en color a elegir por la DF  
Manilla y cerradura  
3 bisagras por hoja
