# Proyecto Geológico-Geotécnico

| Proyecto Geológico-Geotécnico. Documento 1 texto | |
| Obra: 25365 | <b>NUEVOS VESTUARIOS CAMPO DE FÚTBOL. PERALTA NAVARRA</b> |

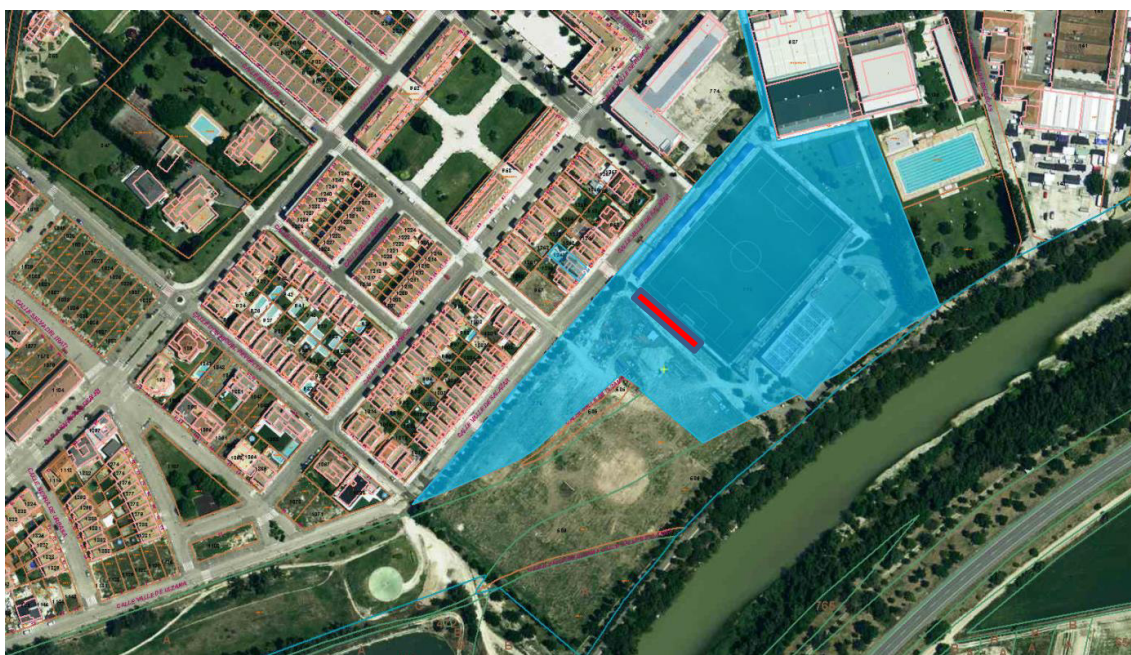
Figura 2: Situación de la zona de estudio (<https://catastro.navarra.es>)

La parcela de actuación corresponde a la parcela 775 del polígono 1, sita en la calle del río s/n, Peralta (Navarra). Se trata de una parcela urbana destinada a uso deportivo y de servicios, con una superficie total de unos 9.800 m<sup>2</sup>. La parcela presenta una morfología prácticamente plana y a cota de la calle Valle de Salazar, por la que se accede.

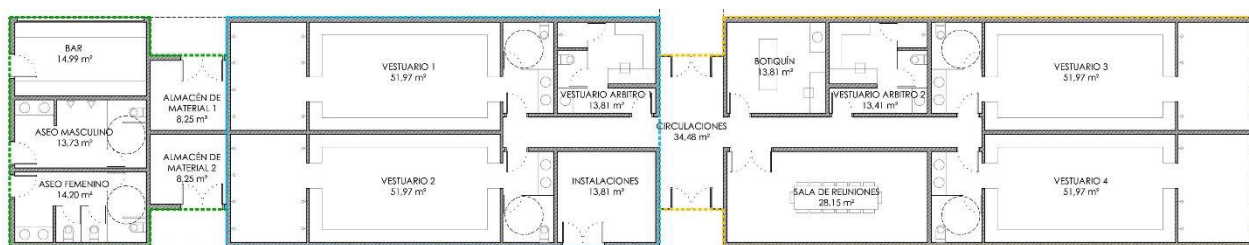
Figura 3: Planta del edificio proyectado. Plano facilitado por el estudio de arquitectura para la realización del estudio geotécnico.

El proyecto contempla la construcción de unos nuevos vestuarios que se desarrollarán en una única planta baja. No está prevista la construcción de sótano. El edificio tiene una superficie construida de 427,91 m<sup>2</sup> (aproximadamente 53x8 metros). Según la información facilitada, su estructura será con muros de carga y cubierta ligera a un agua.

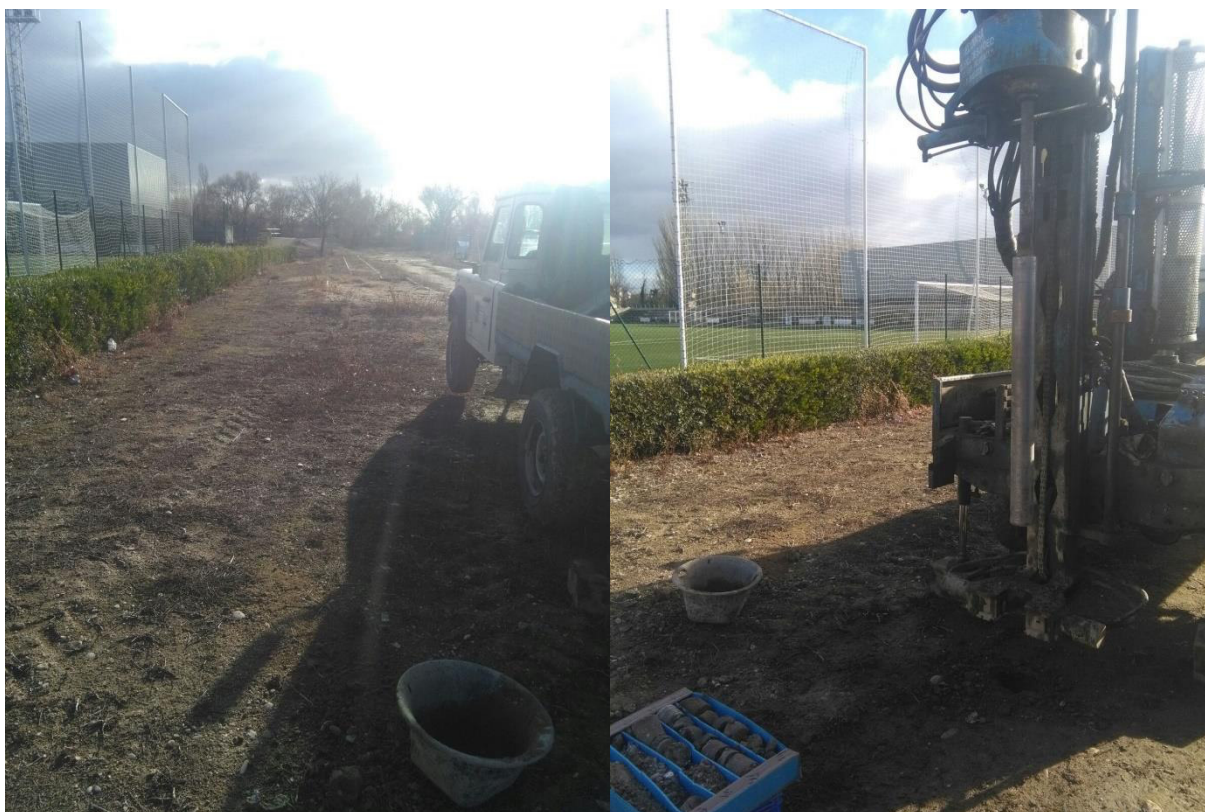
Vista de la parcela de estudio y situación del sondeo de reconocimiento.

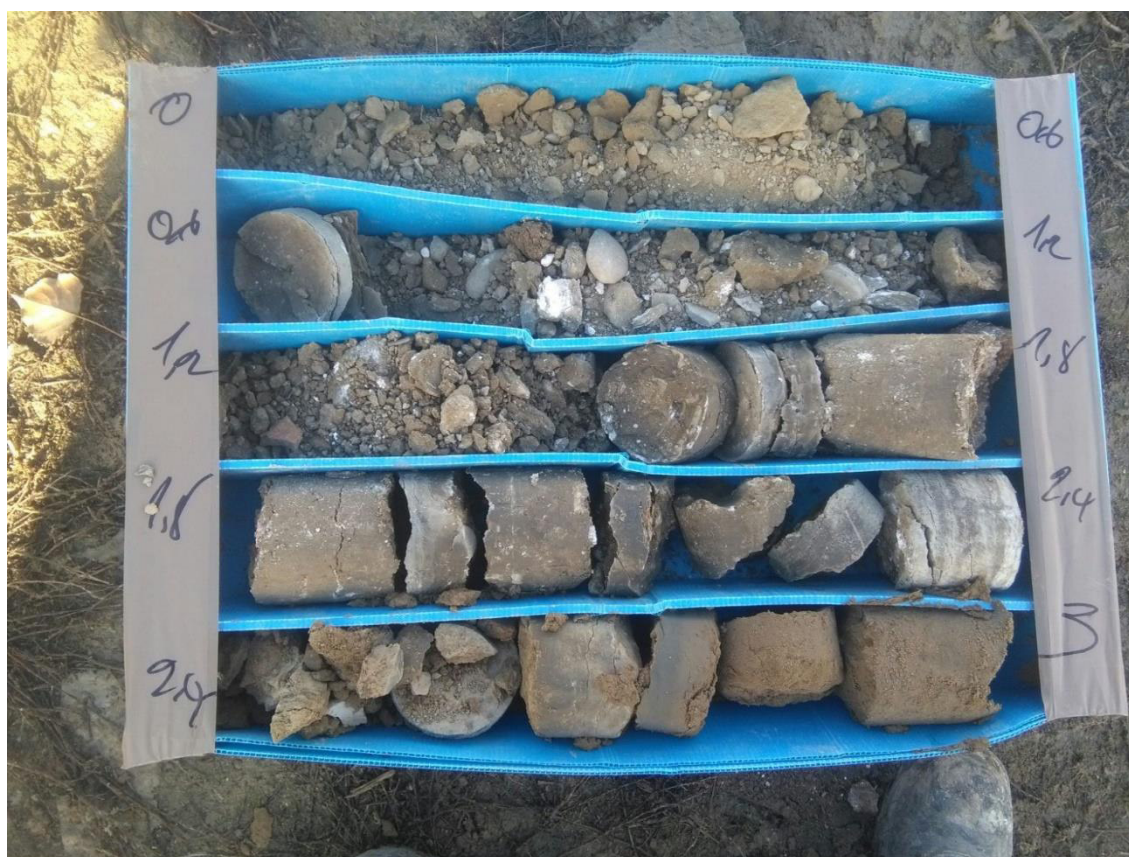
Sondeo de reconocimiento, de 0 a 3 m.

- 0,00 – 2,40: Rellenos marcadamente heterogéneos, de naturaleza limoarcillosa y color marrón grisáceo, oscuro, negros o grises. Se observan cantos heterogéneos, restos de arcillas y yesos (procedentes de vertido de excavaciones), cascotes y ladrillos. Rellenos antrópicos. Este nivel no deberá utilizarse como apoyo de estructuras.
- 2,40 – 3,90: Limos arenosos no plásticos y arenas muy finas limosas, de color marrón – grisáceo, amarillento, compacidad suelta. Cuaternario aluvial (término superior de terraza aluvial).
- 3,90 – 7,20: Gravas con matriz arenolimosa. Gravas principalmente calizas, heterométricas, centilo sobre los 6 – 8 cm y tamaño medio sobre los 3 – 4 cm, redondeadas a subredondeadas. Matriz arenolimosa de color marrón grisáceo, no plástica o de baja plasticidad. Compacidad suelta hacia techo, evolucionando hacia la base a medianamente densa y densa. Cuaternario aluvial

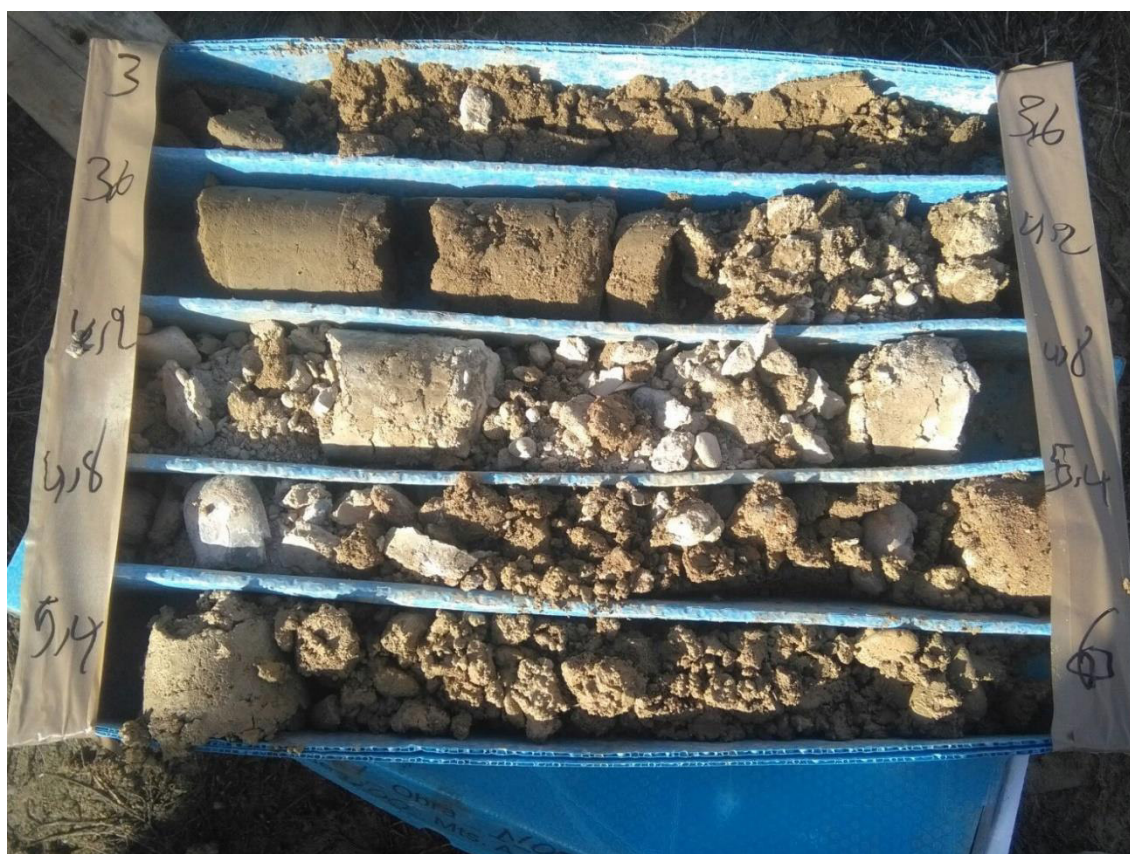
Sondeo de reconocimiento, de 3 a 6 m.

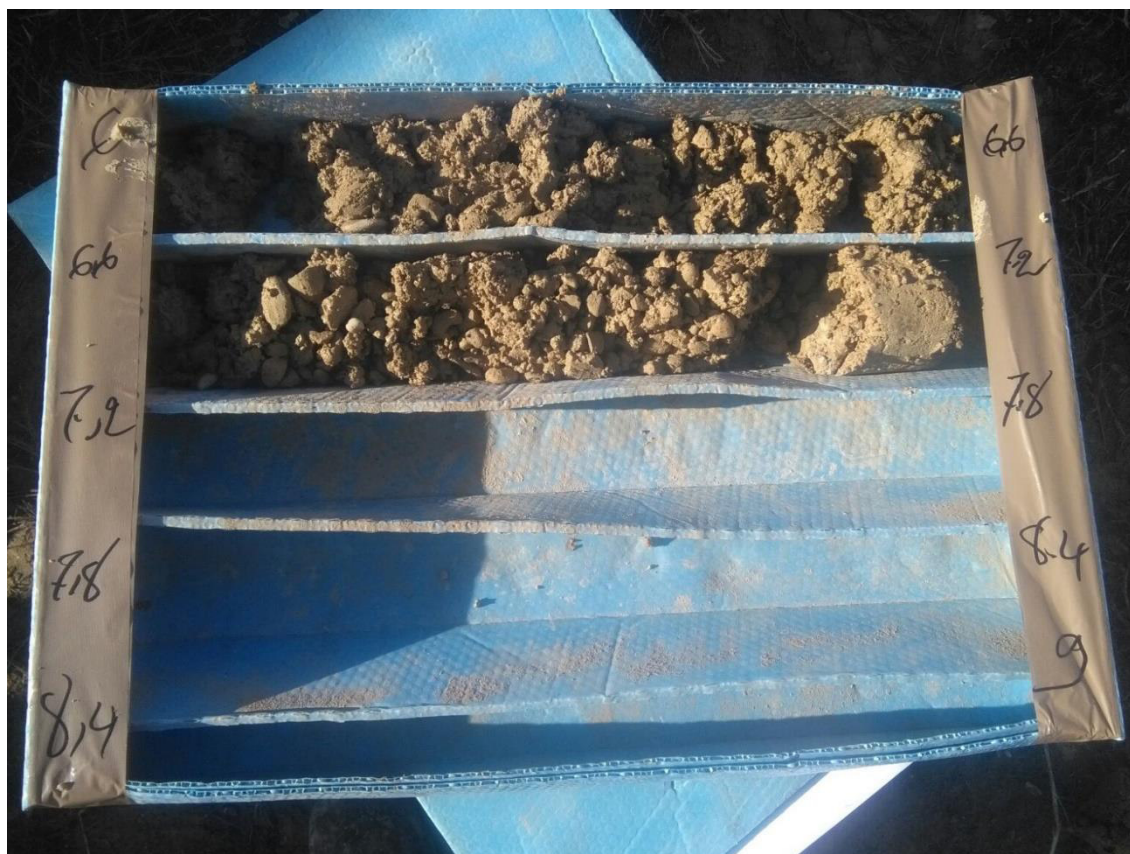
Sondeo de reconocimiento, de 6 a 9 m.

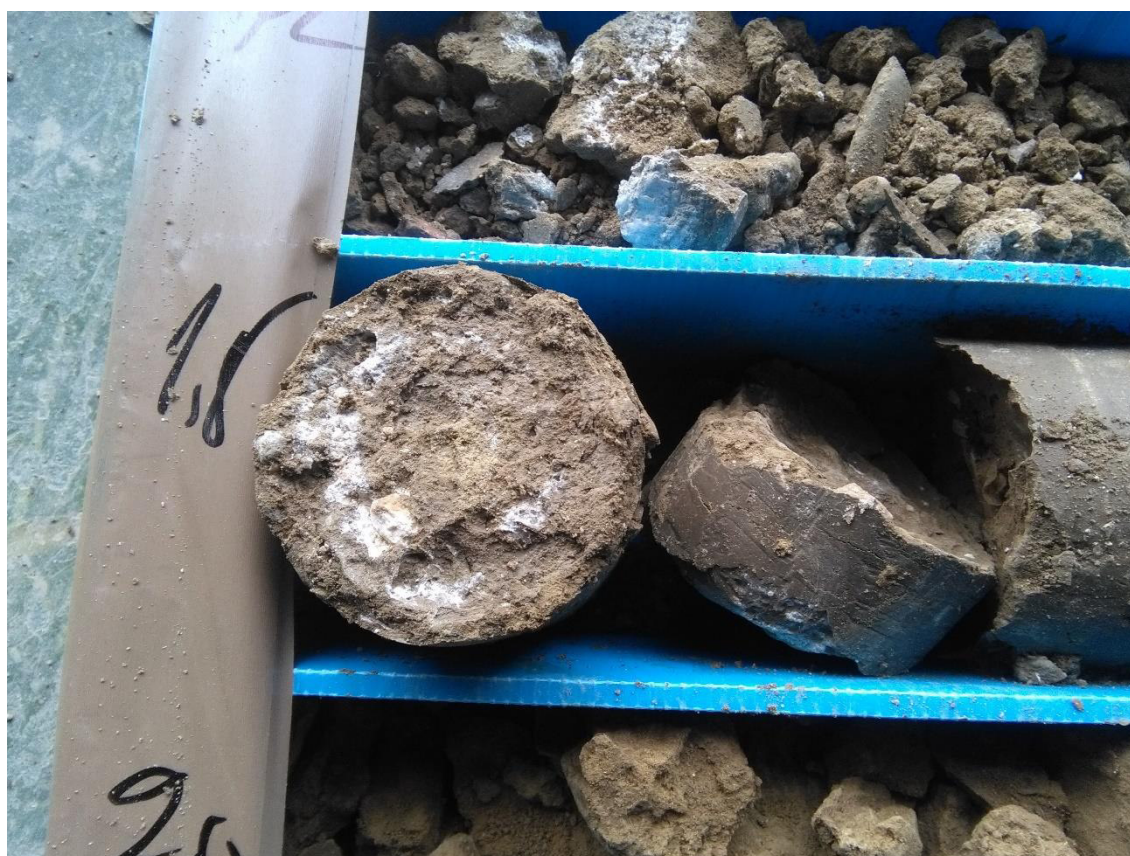
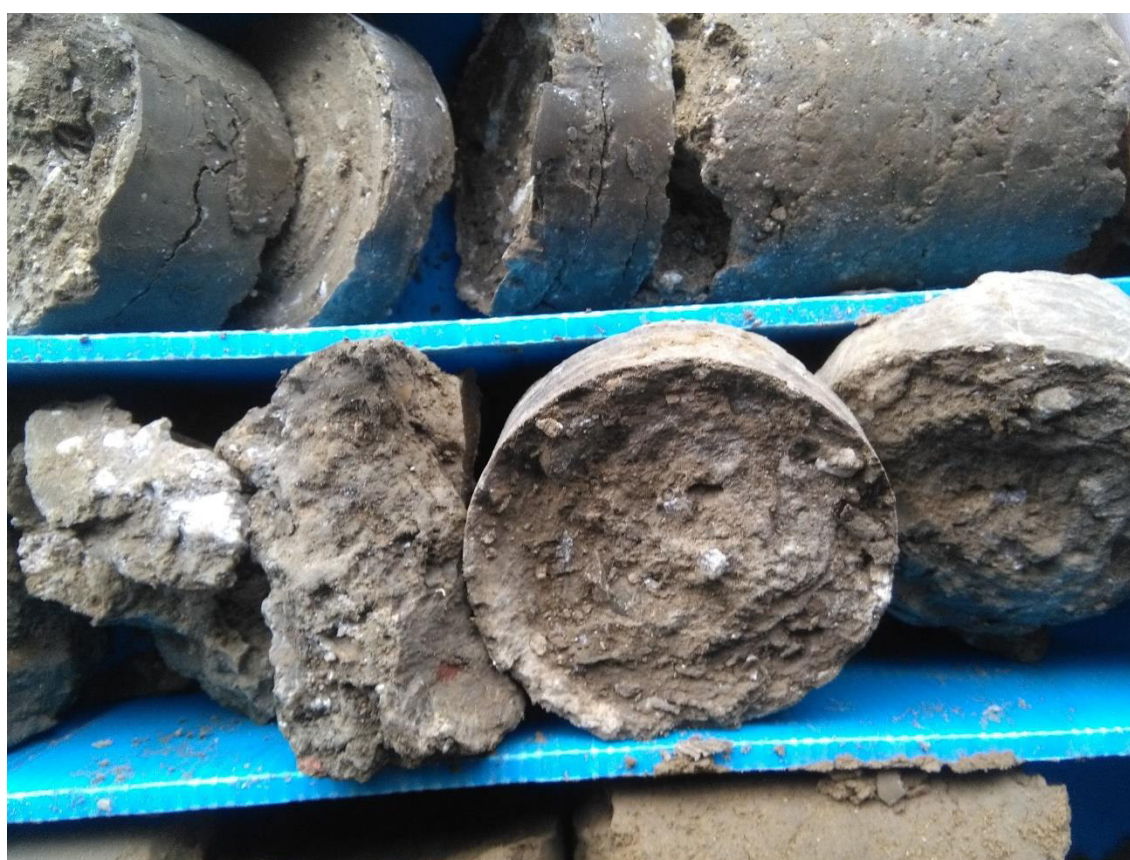
Detalle de los rellenos (fotos tomadas entre 1,80 y 2,40 metros) donde se observan arcillas con yesos, nódulos de yesos y trozos de ladrillos.
