**M. V. PARA REHABILITACIÓN DE PLAYAS Y  
PASILLOS EN LAS PISCINAS MUNICIPALES  
CALLE VIRGEN DE LEGARDA, S/N DE MENDAVIA**

PROMOTOR: EXCMO. AYUNTAMIENTO DE MENDAVIA

**SITUACIÓN:** Calle Virgen de Legarda, S/N (Pol. 5, Parc. 3181) de Mendavia - Navarra

**MEMORIA VALORADA**

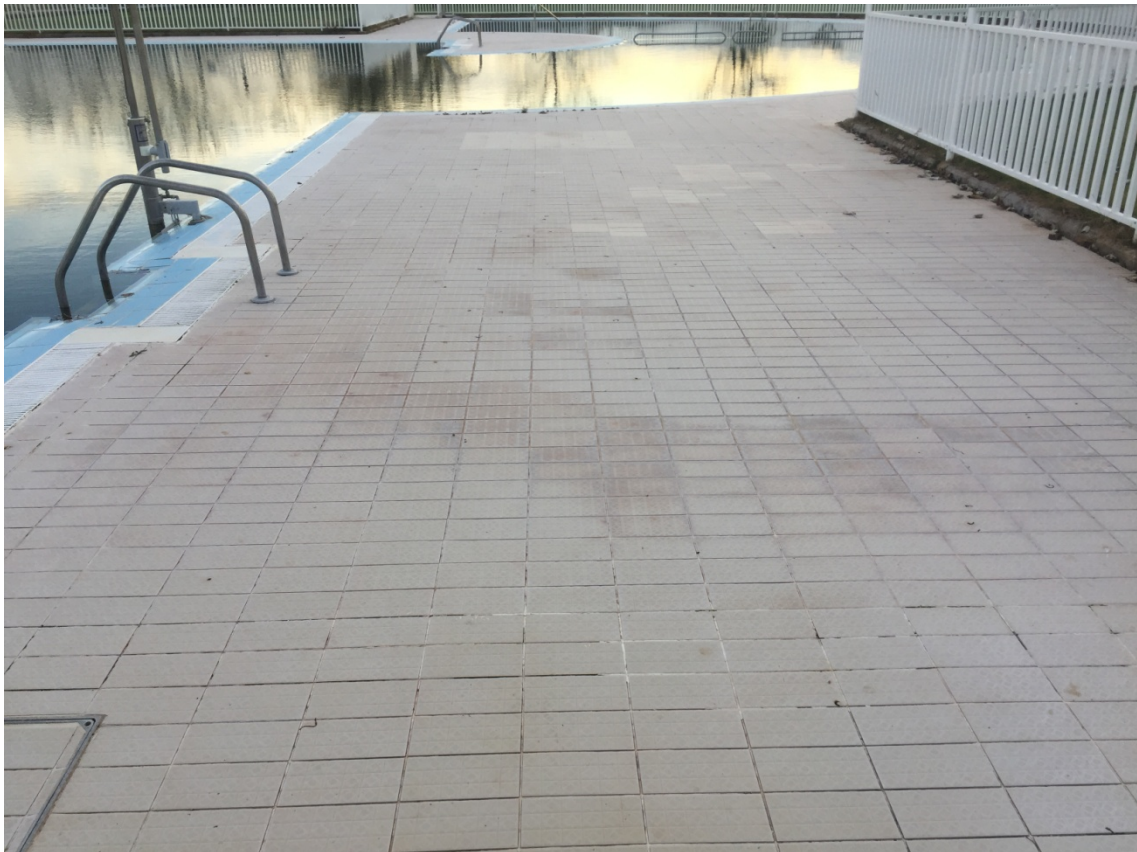
- Playa de piscina

La piscina municipal abre sus puertas en la temporada de verano para la población Mendaviesa. Los elementos que forman la piscina debido al uso y al paso de los años, se encuentran deteriorados, siendo necesaria una sustitución de los mismos.

Las playas de las piscinas y la rejilla del sobradero, por el paso de los años se han deteriorado haciendo necesario su sustitución. Se colocará solado con índice de resbaladidad 3.

En el perímetro de las playas se proyecta la colocación de una canaleta con rejilla de polipropileno para la recogida de pluviales, en sustitución del canal de obra existente. Es necesaria la instalación de la rejilla para evitar la suciedad que se acumula en dicho espacio y evitar accidentes al ser un hueco donde cabe el pie de un niño.

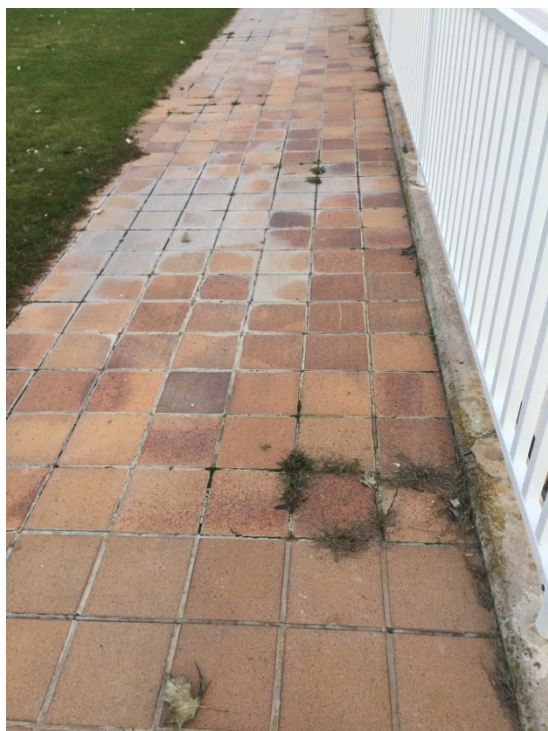
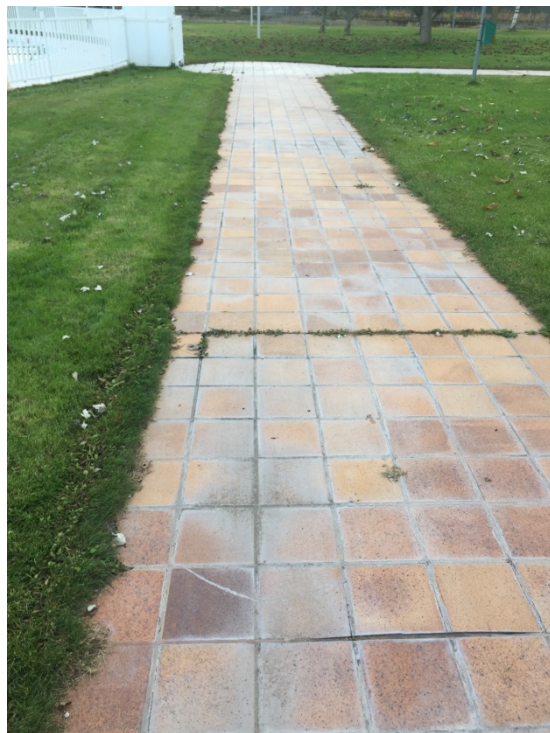
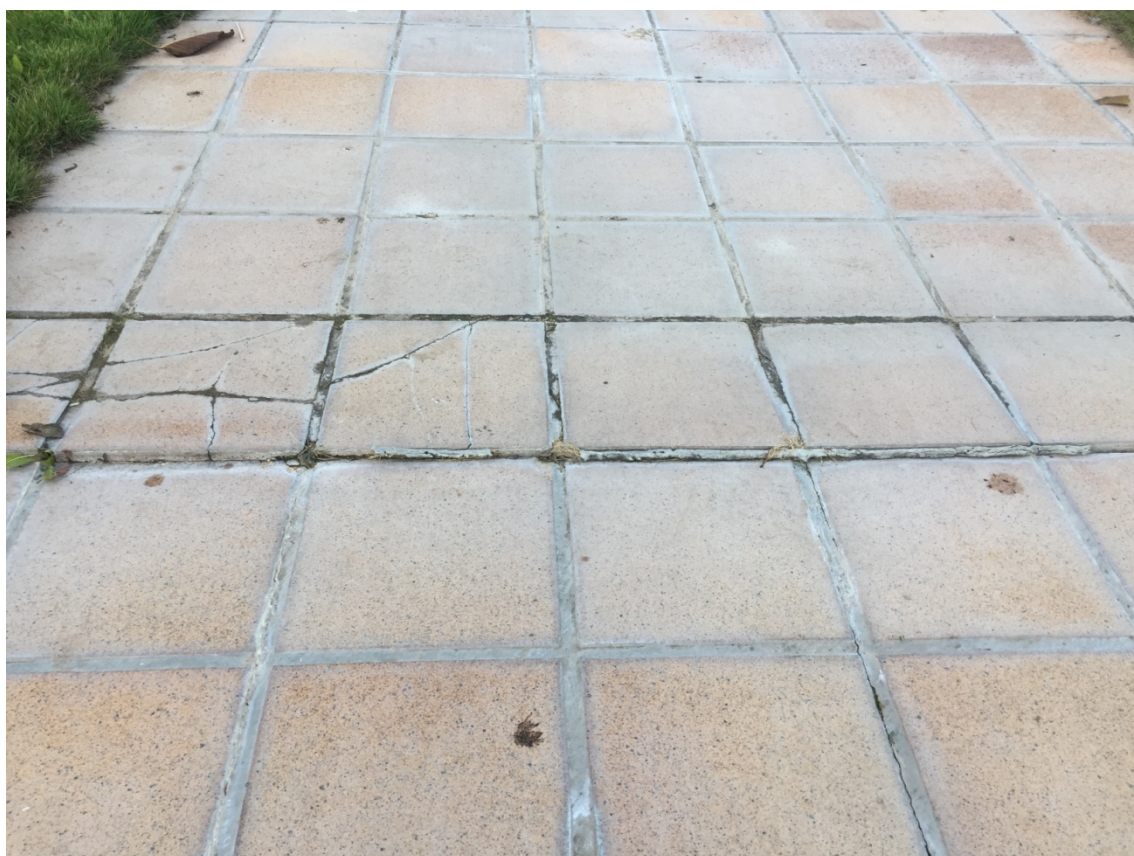
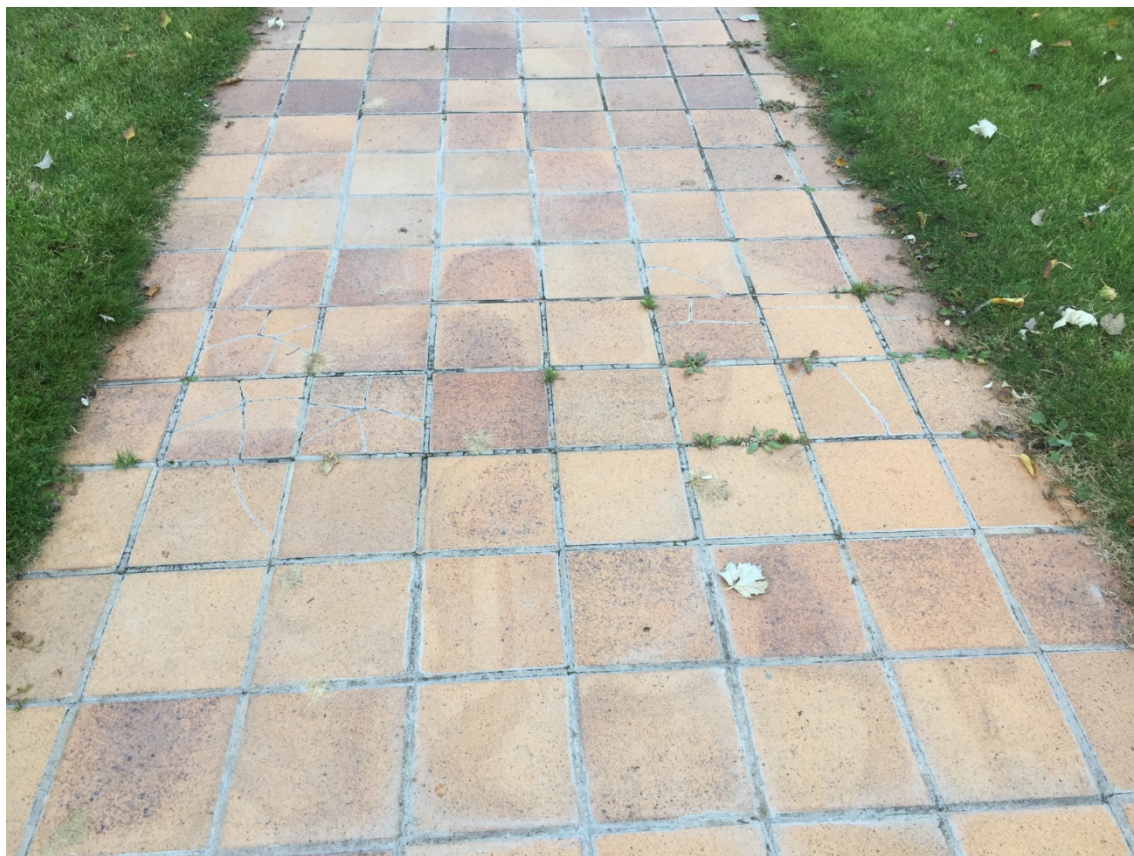
✓ Pasillos centrales

Debido a las dilataciones y contracciones del solado de la piscina a lo largo de su vida útil, se han producido roturas y desprendimientos en las baldosas que lo forman.

La baldosa existente actualmente es muy porosa, facilitando la acumulación de cal procedente del agua de riego de los jardines y la proliferación de vegetación.

Se proyecta su sustitución por baldosa cerámica con índice de resbaladidad 3.
