# **PLIEGO DE CONDICIONES TÉCNICAS PARA LAS OBRAS DE SUSTITUCIÓN DE CÉSPED EN ZONAS AJARDINADAS POR PAVIMENTO DE ADOQUÍN EN GORRAIZ (VALLE DE EGÜÉS)**

## **Objeto del Contrato**

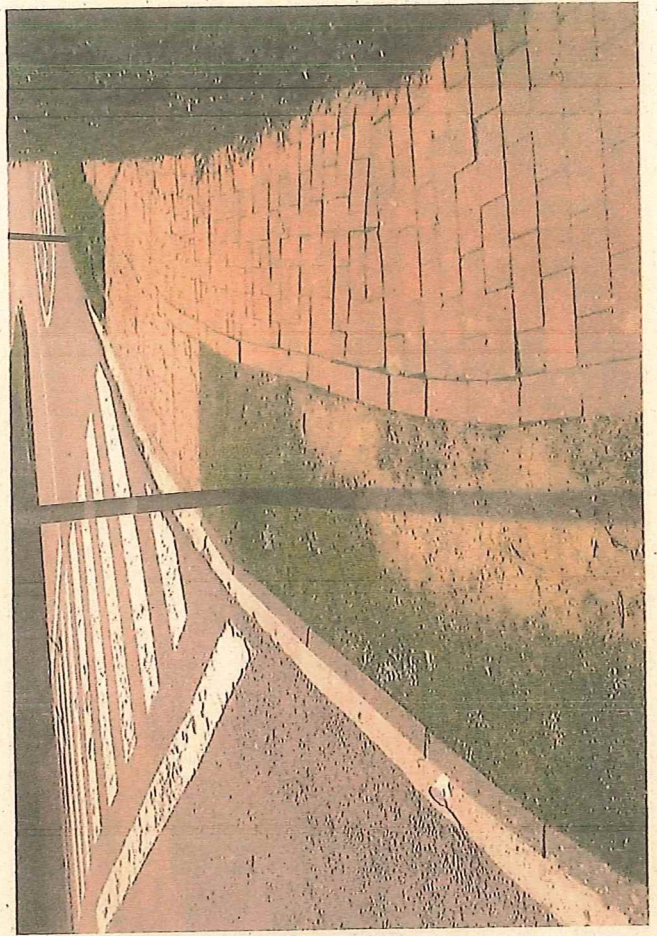
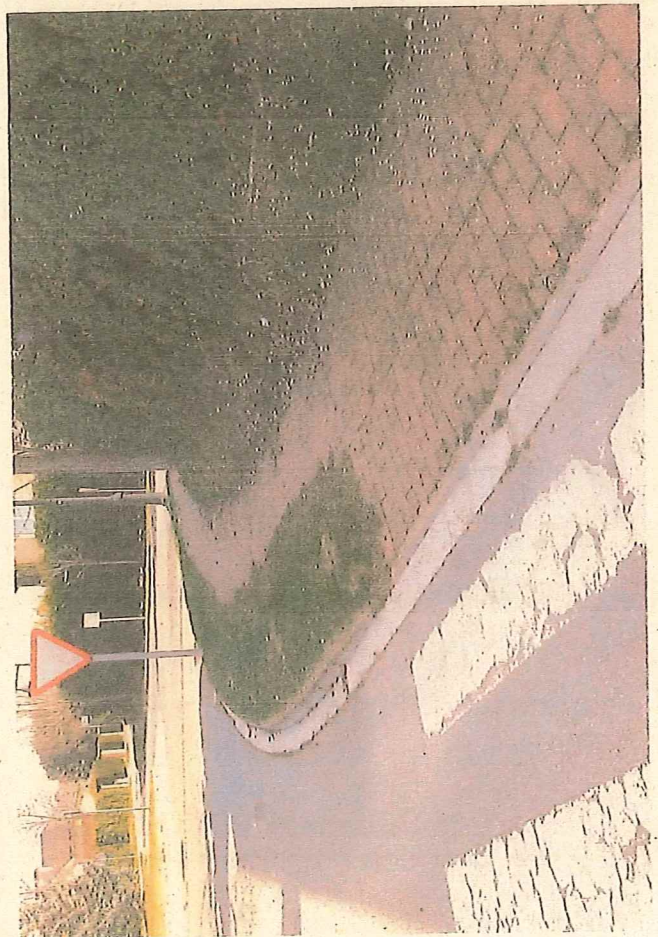
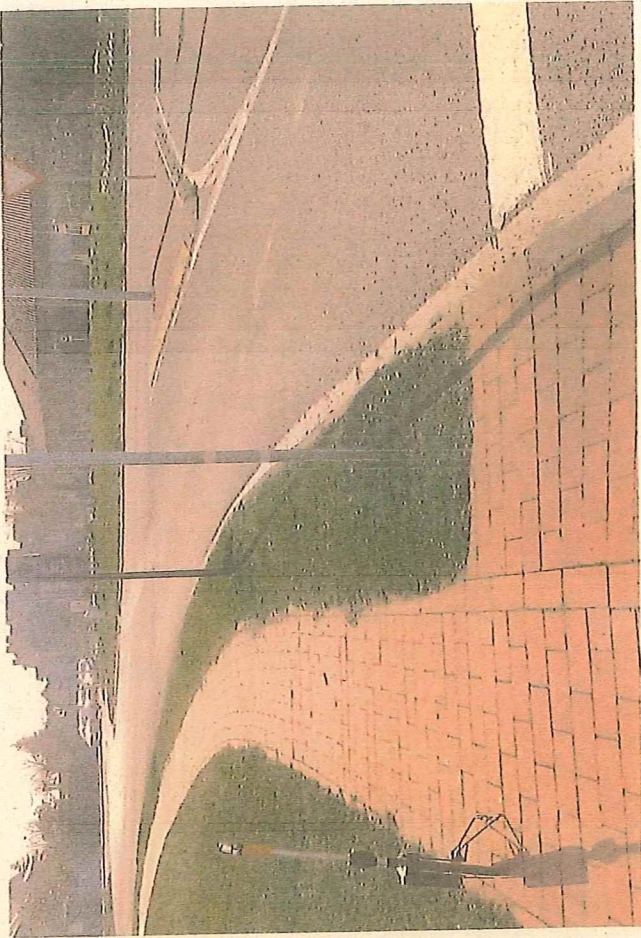
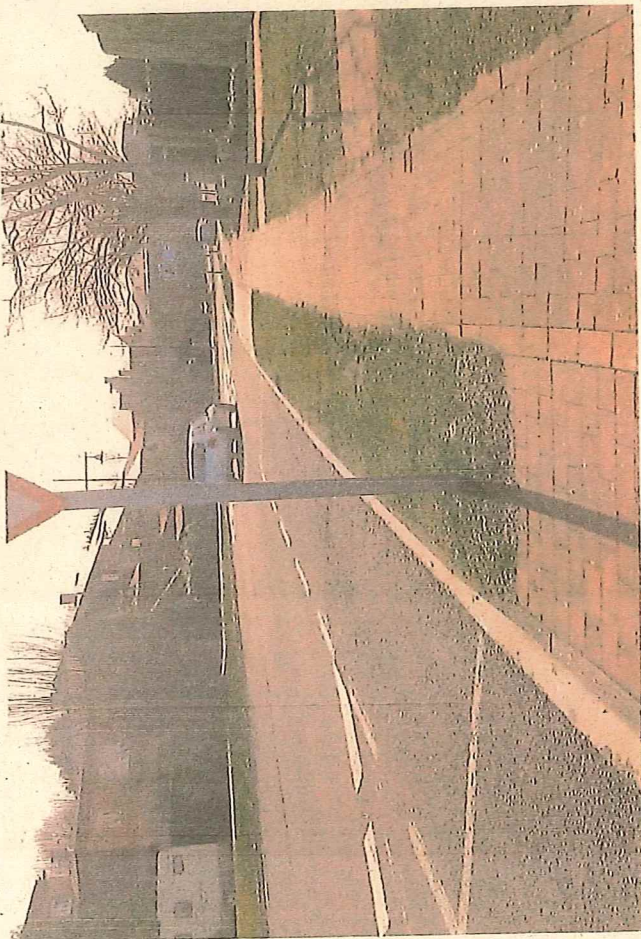
Este contrato tiene por objeto la sustitución del pavimento de césped por pavimento de adoquín en diversas zonas ajardinadas que discurren por los márgenes de varios tramos de las calles Gurimendi, Zelai, Zaldoko y Susabide en Gorraiz (se adjuntan fotografías y plano de situación)

Se trata de unos parterres con una anchura media de 1,10 mts. si bien en algunos puntos dicha anchura puede variar. **En cualquier caso, se actuará sobre una superficie de unos 2.500,00 m<sup>2</sup>**
