DOCUMENTACIÓN GRÁFICA

**REHABILITACIÓN EDIFICIO ELIZATEA**  
KARRIKA NAGUSIA 14  
31790 IGANTZI  
NAVARRA

PROYECTO DE EJECUCIÓN  
MAYO 2020

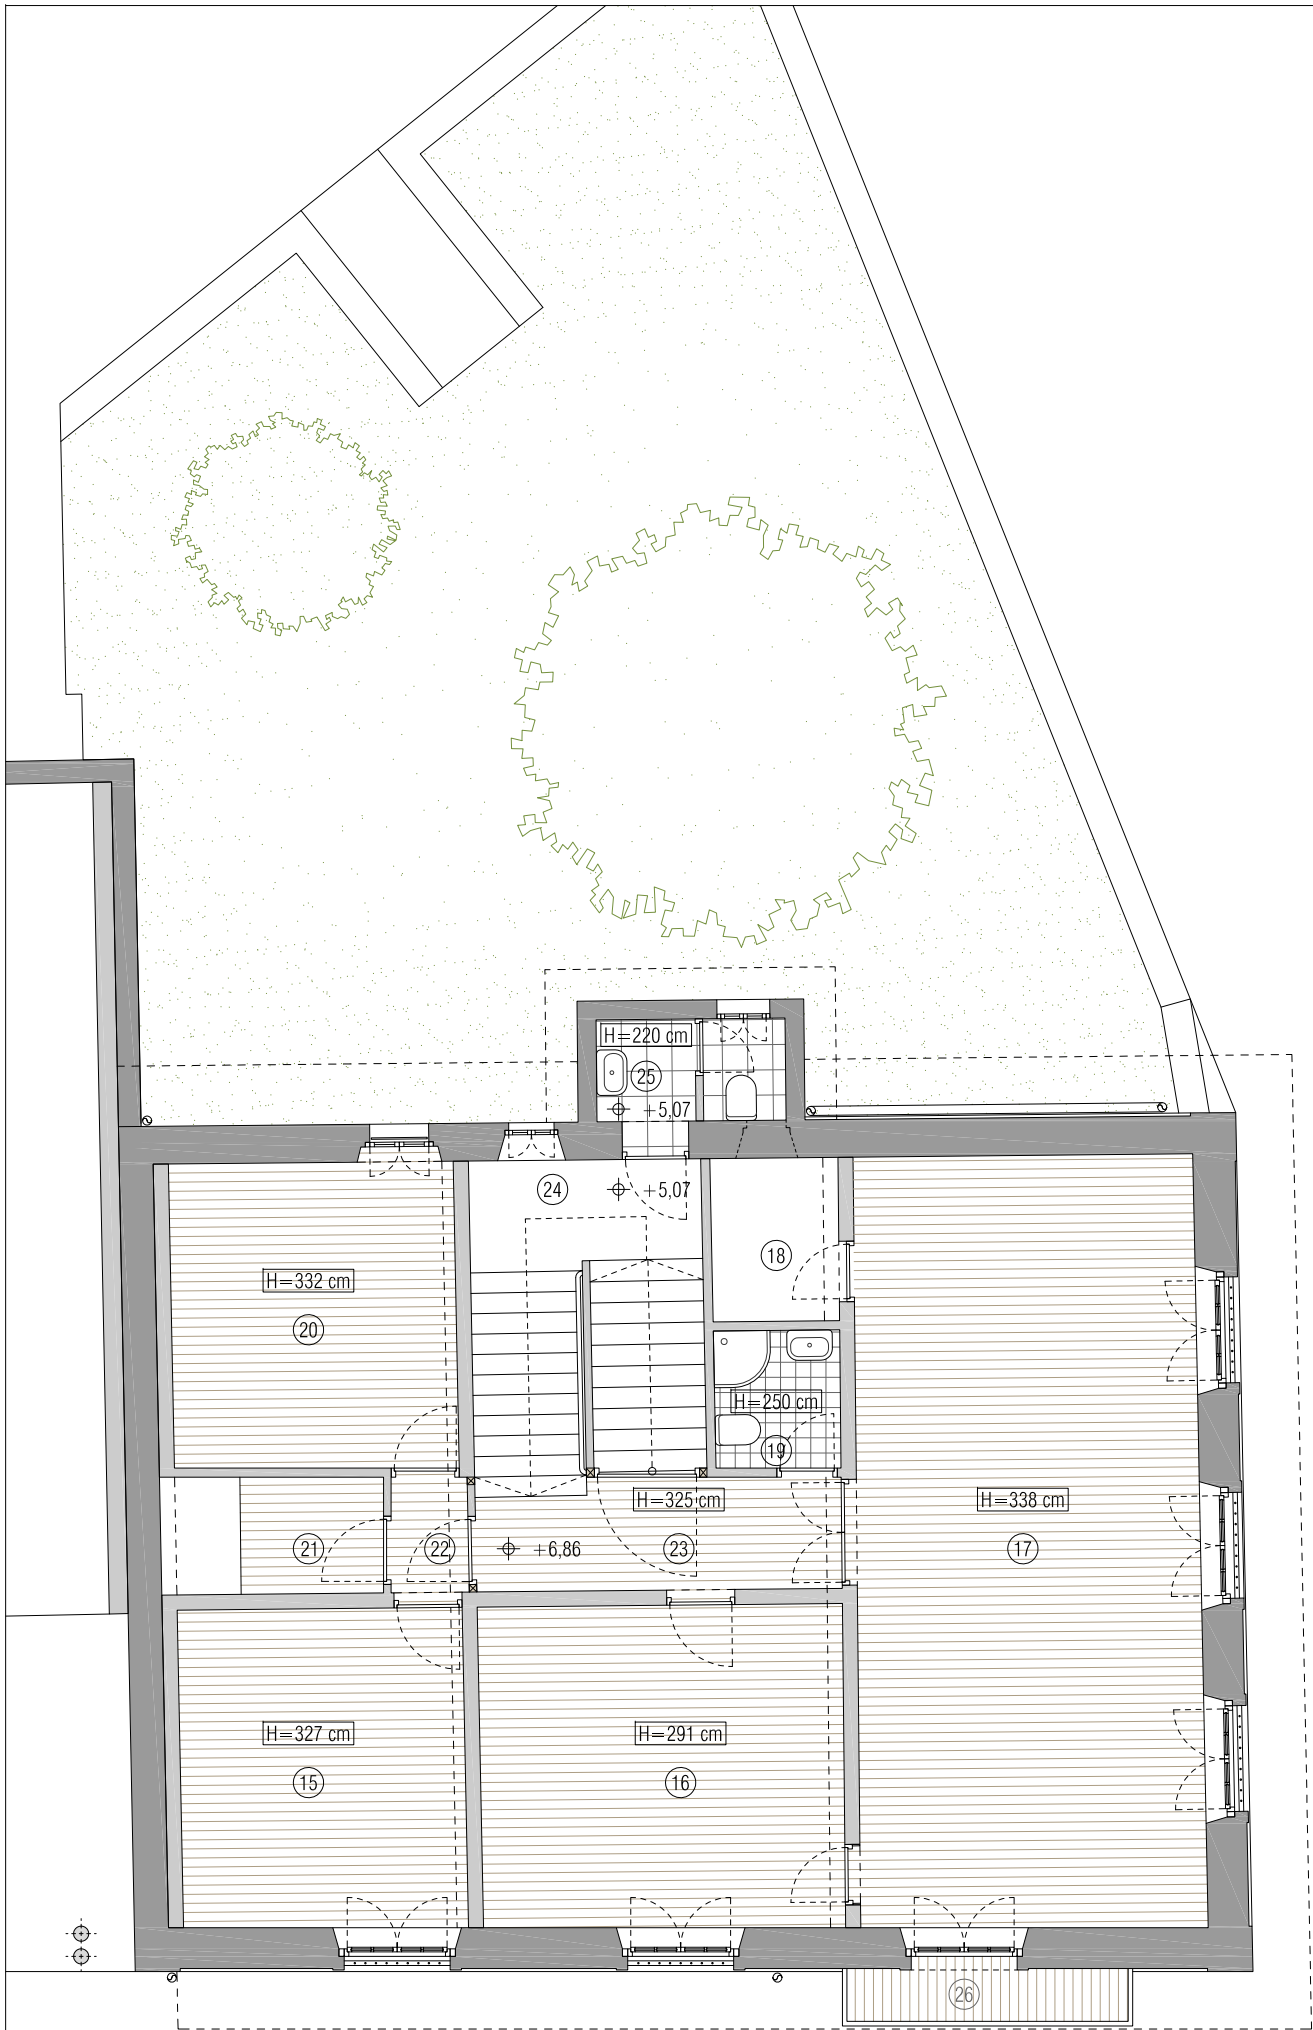
PLANTA SEGUNDA +6,86

| PLANTA SEGUNDA | +6,86 |
| SUPERFICIE ÚTIL | 138,77 M2 |
| SUPERFICIE ÚTIL (***) | 83,42 M2 |

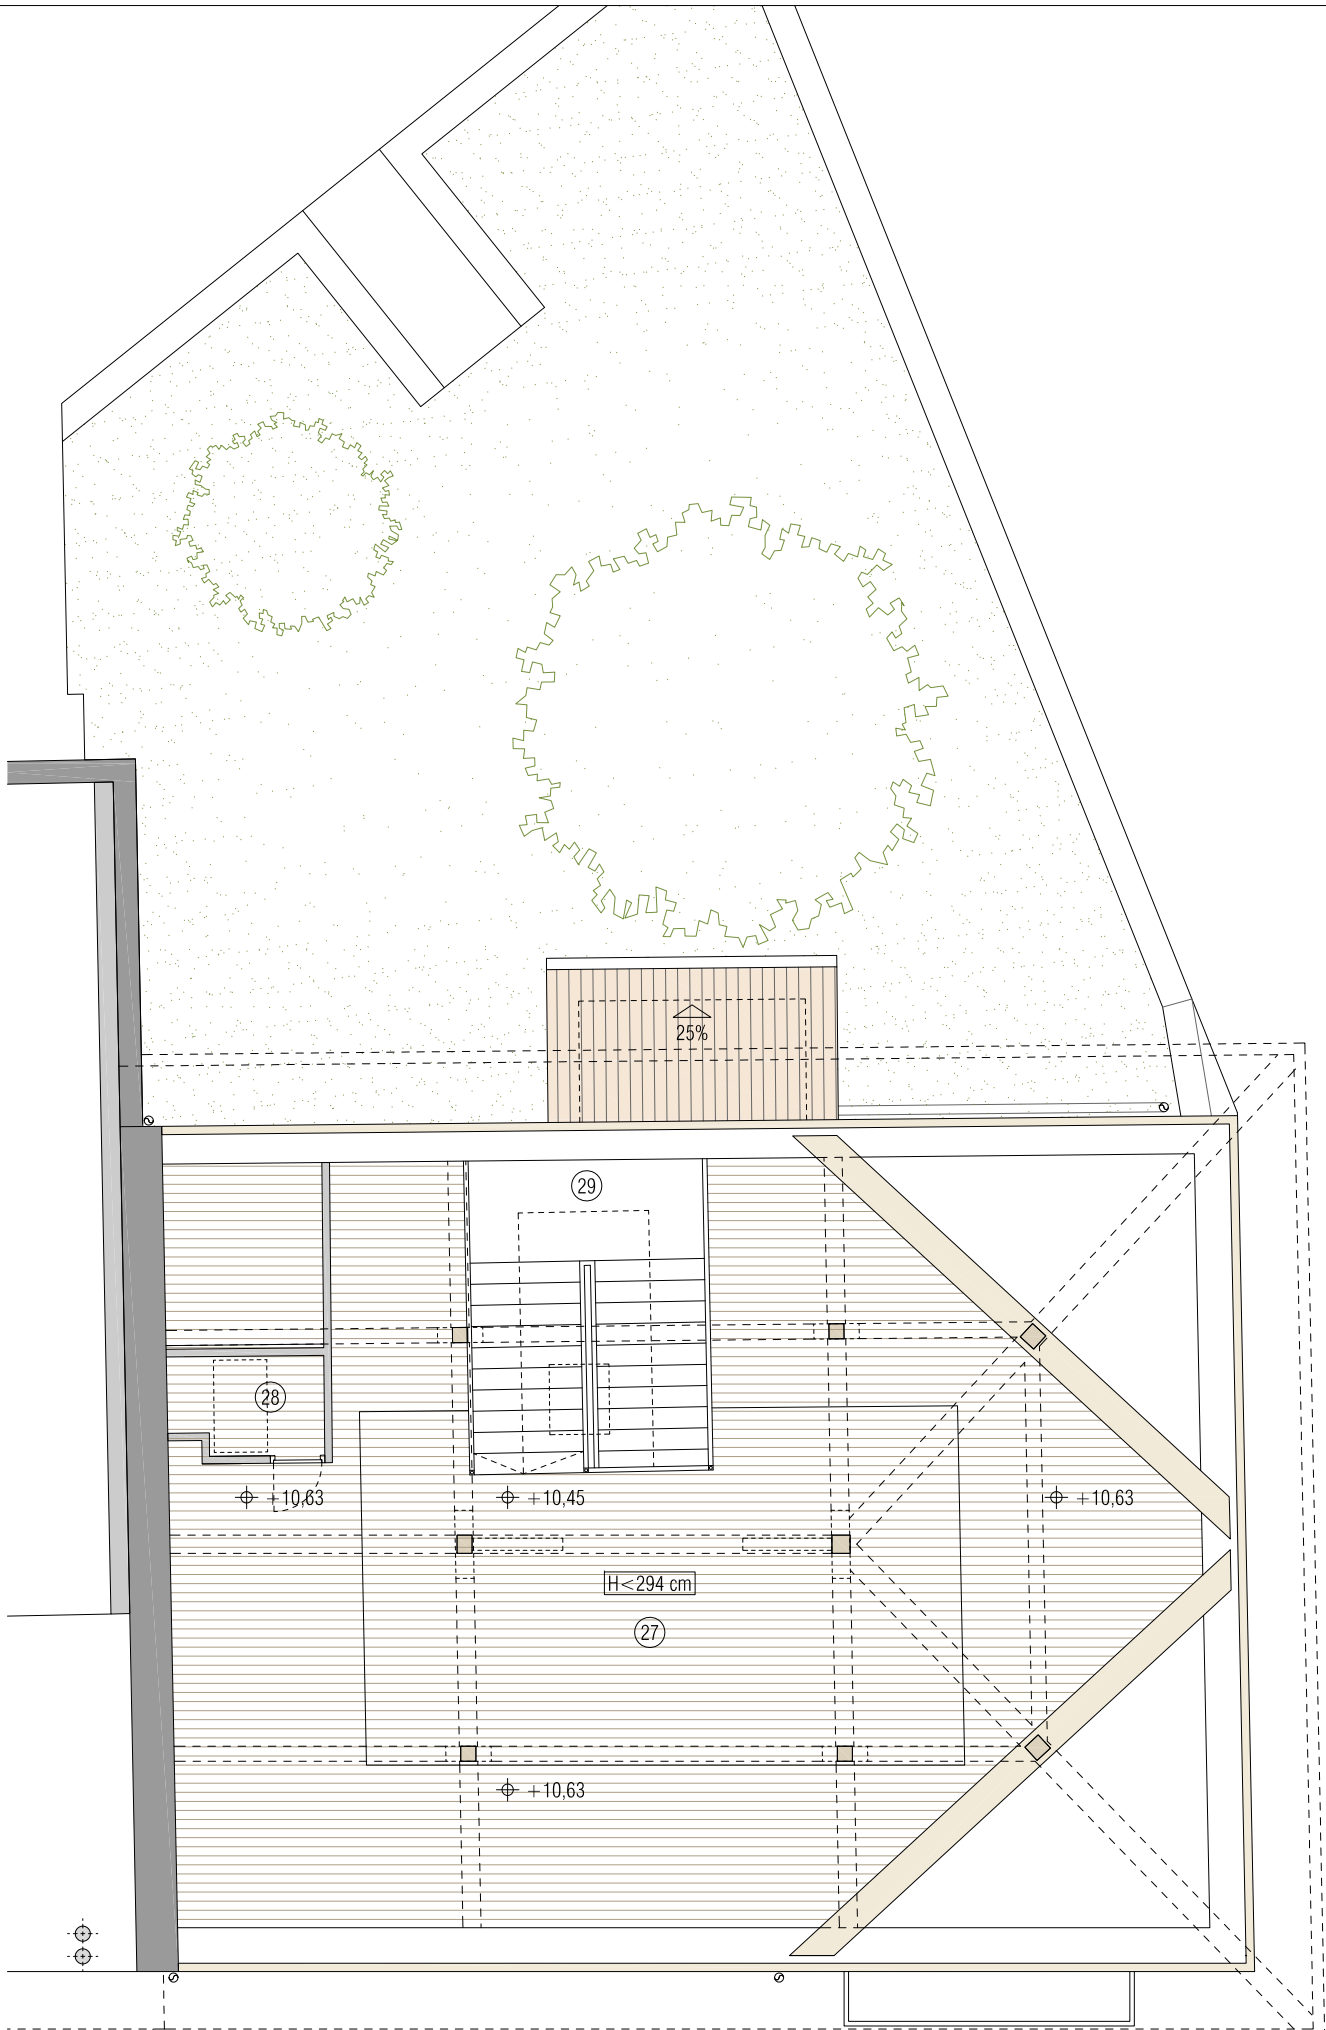
PLANTA BAJOCUBIERTA +10,45

| PLANTA BAJOCUBIERTA | +10,45 |

(\*\*) Contabiliza al 50%.  
(\*\*\*) Contabiliza solo la superficie que supera el 1,50 m de altura.

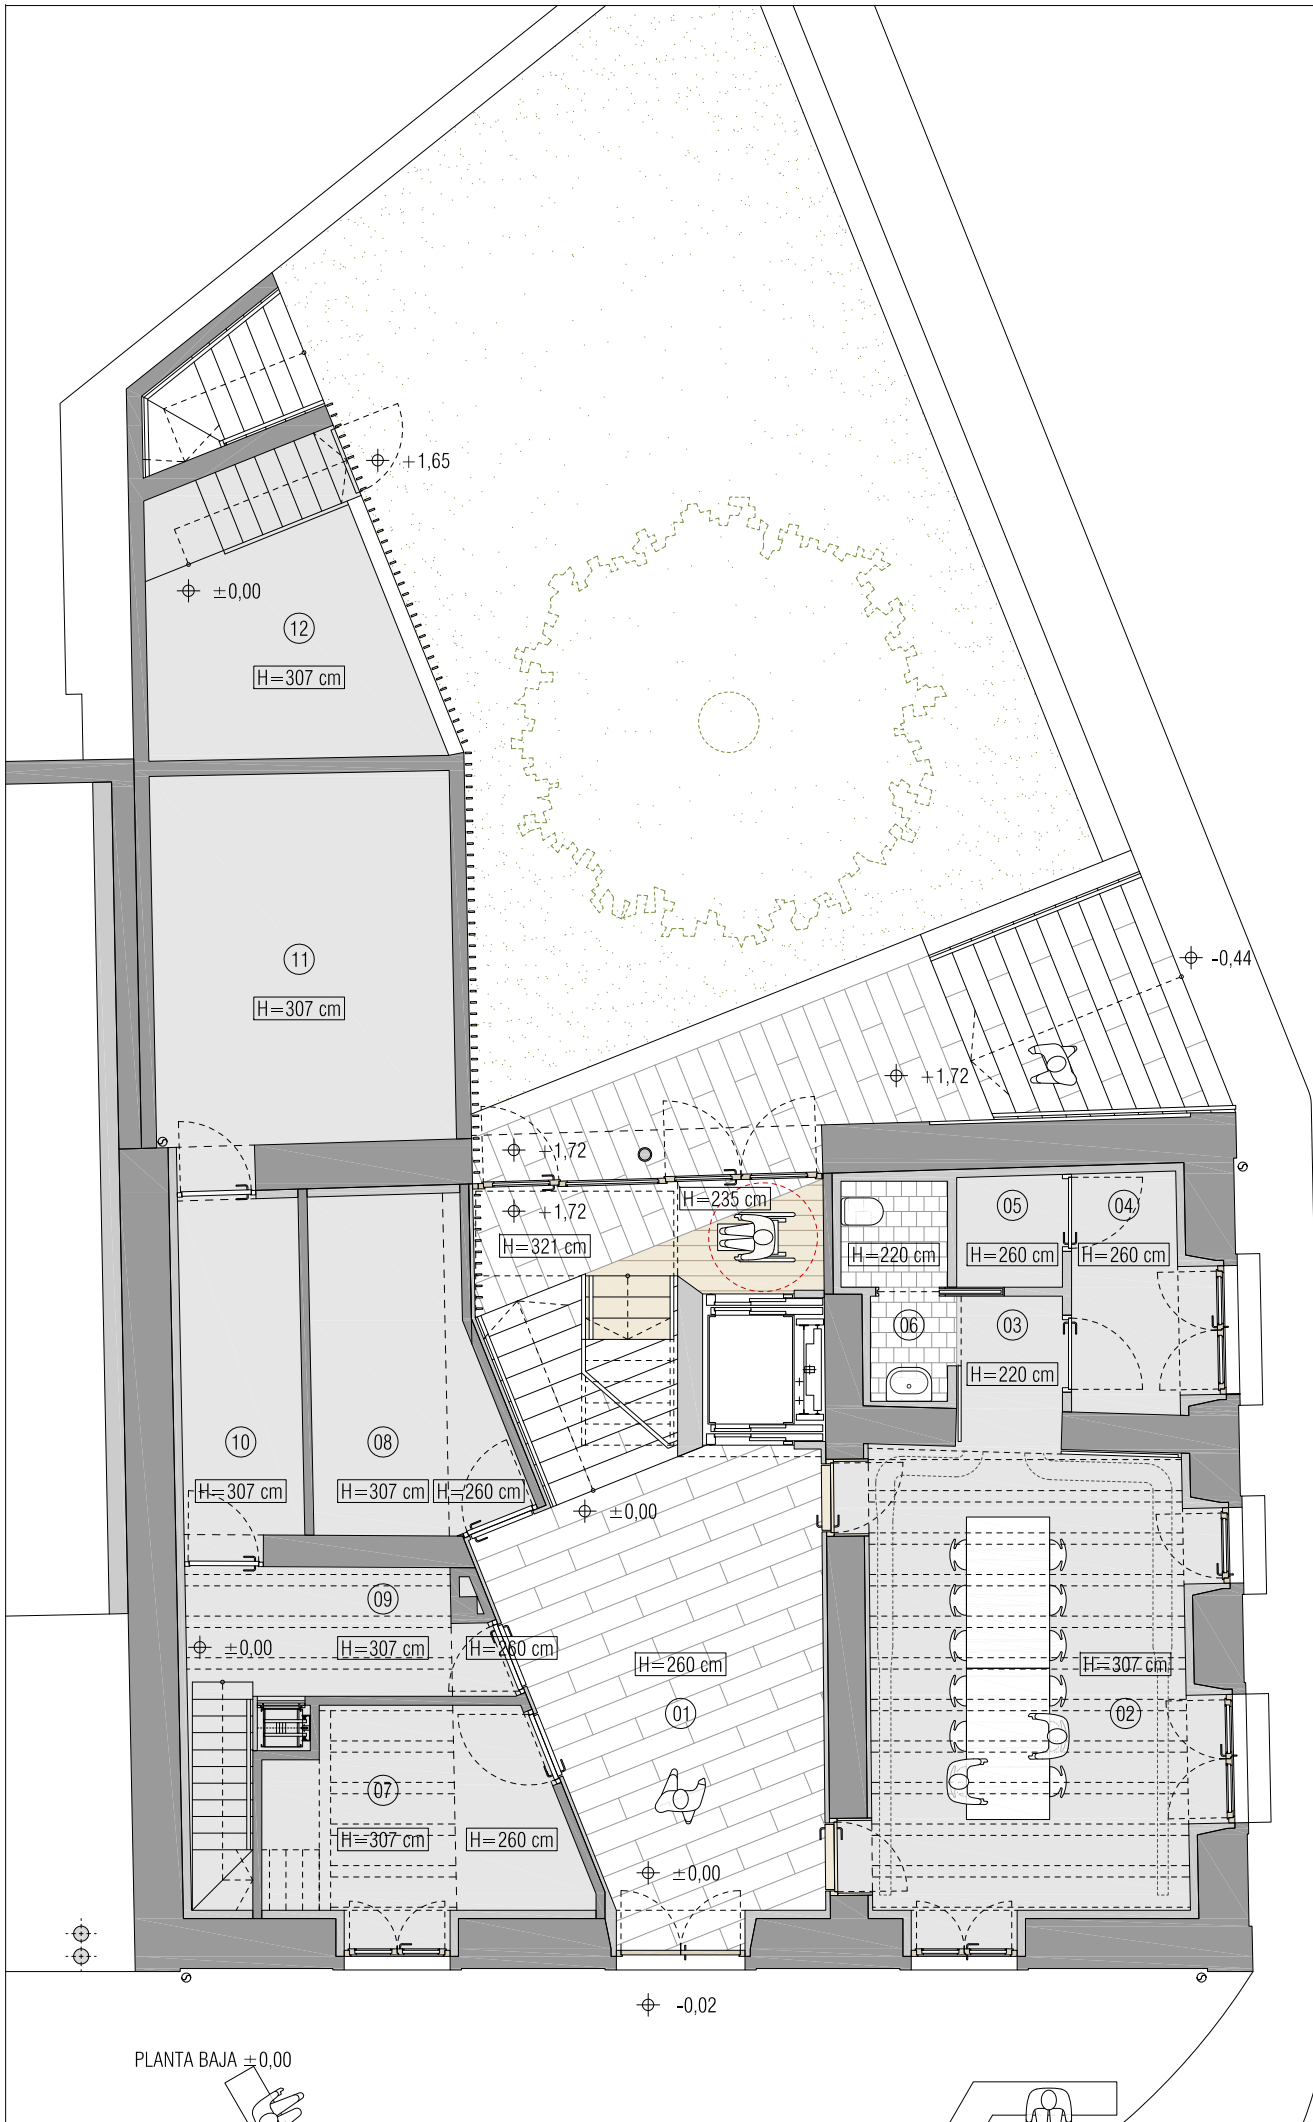
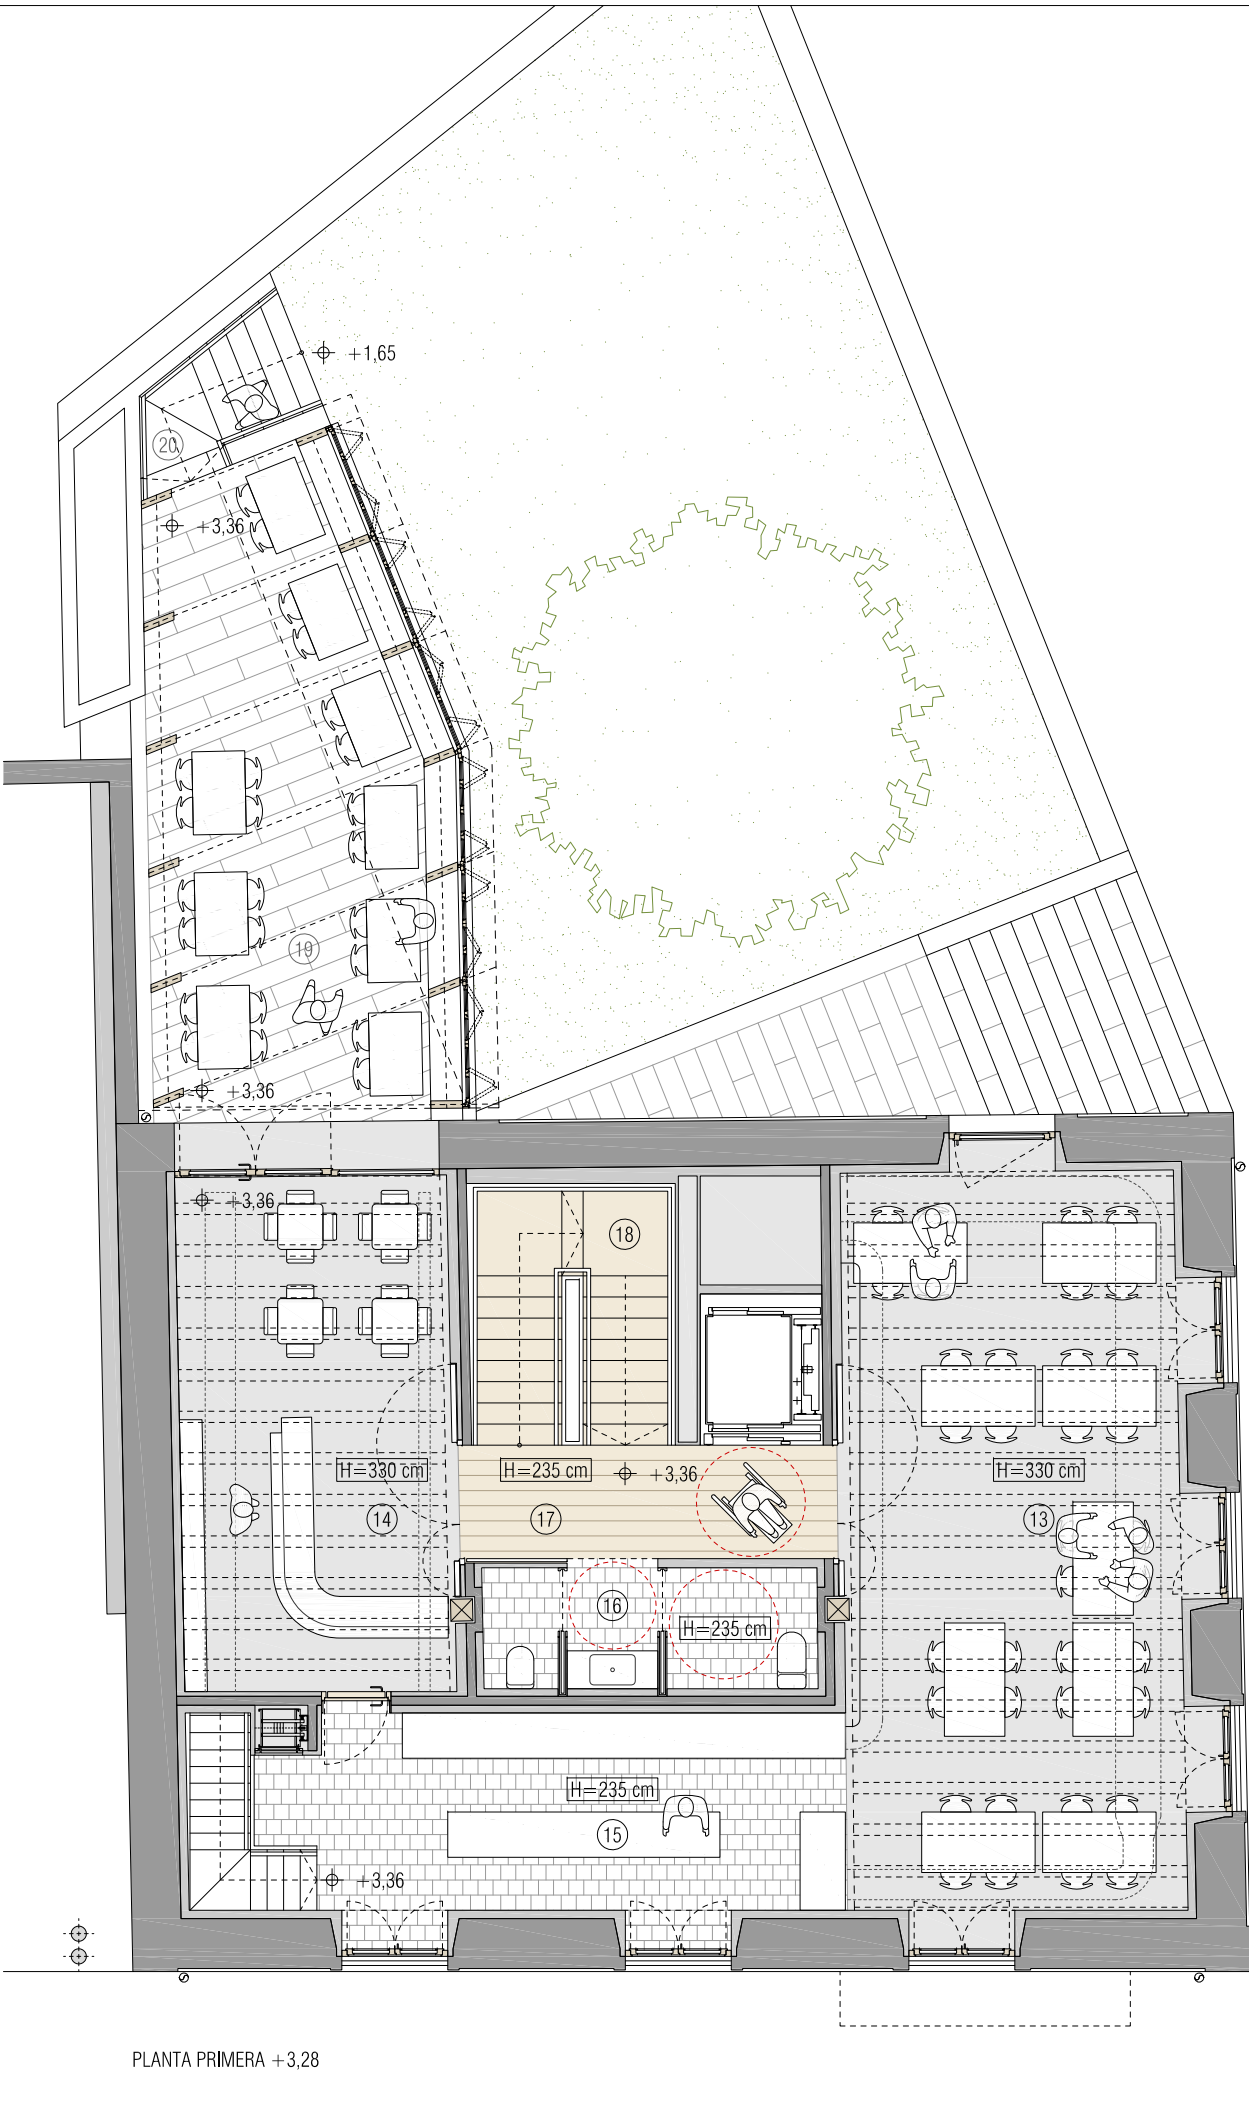
20190531C ESTADO REFORMADO  
a09 PLANTA BAJA  
1/100 A3 PLANTA PRIMERA

PLANTA BAJA (\*) ±0,00

| SUPERFICIE ÚTIL | 151,78 M2 |

PLANTA PRIMERA +3,36  
RESTAURANTE LA VILLA

SUPERFICIE ÚTIL 135,23 M2

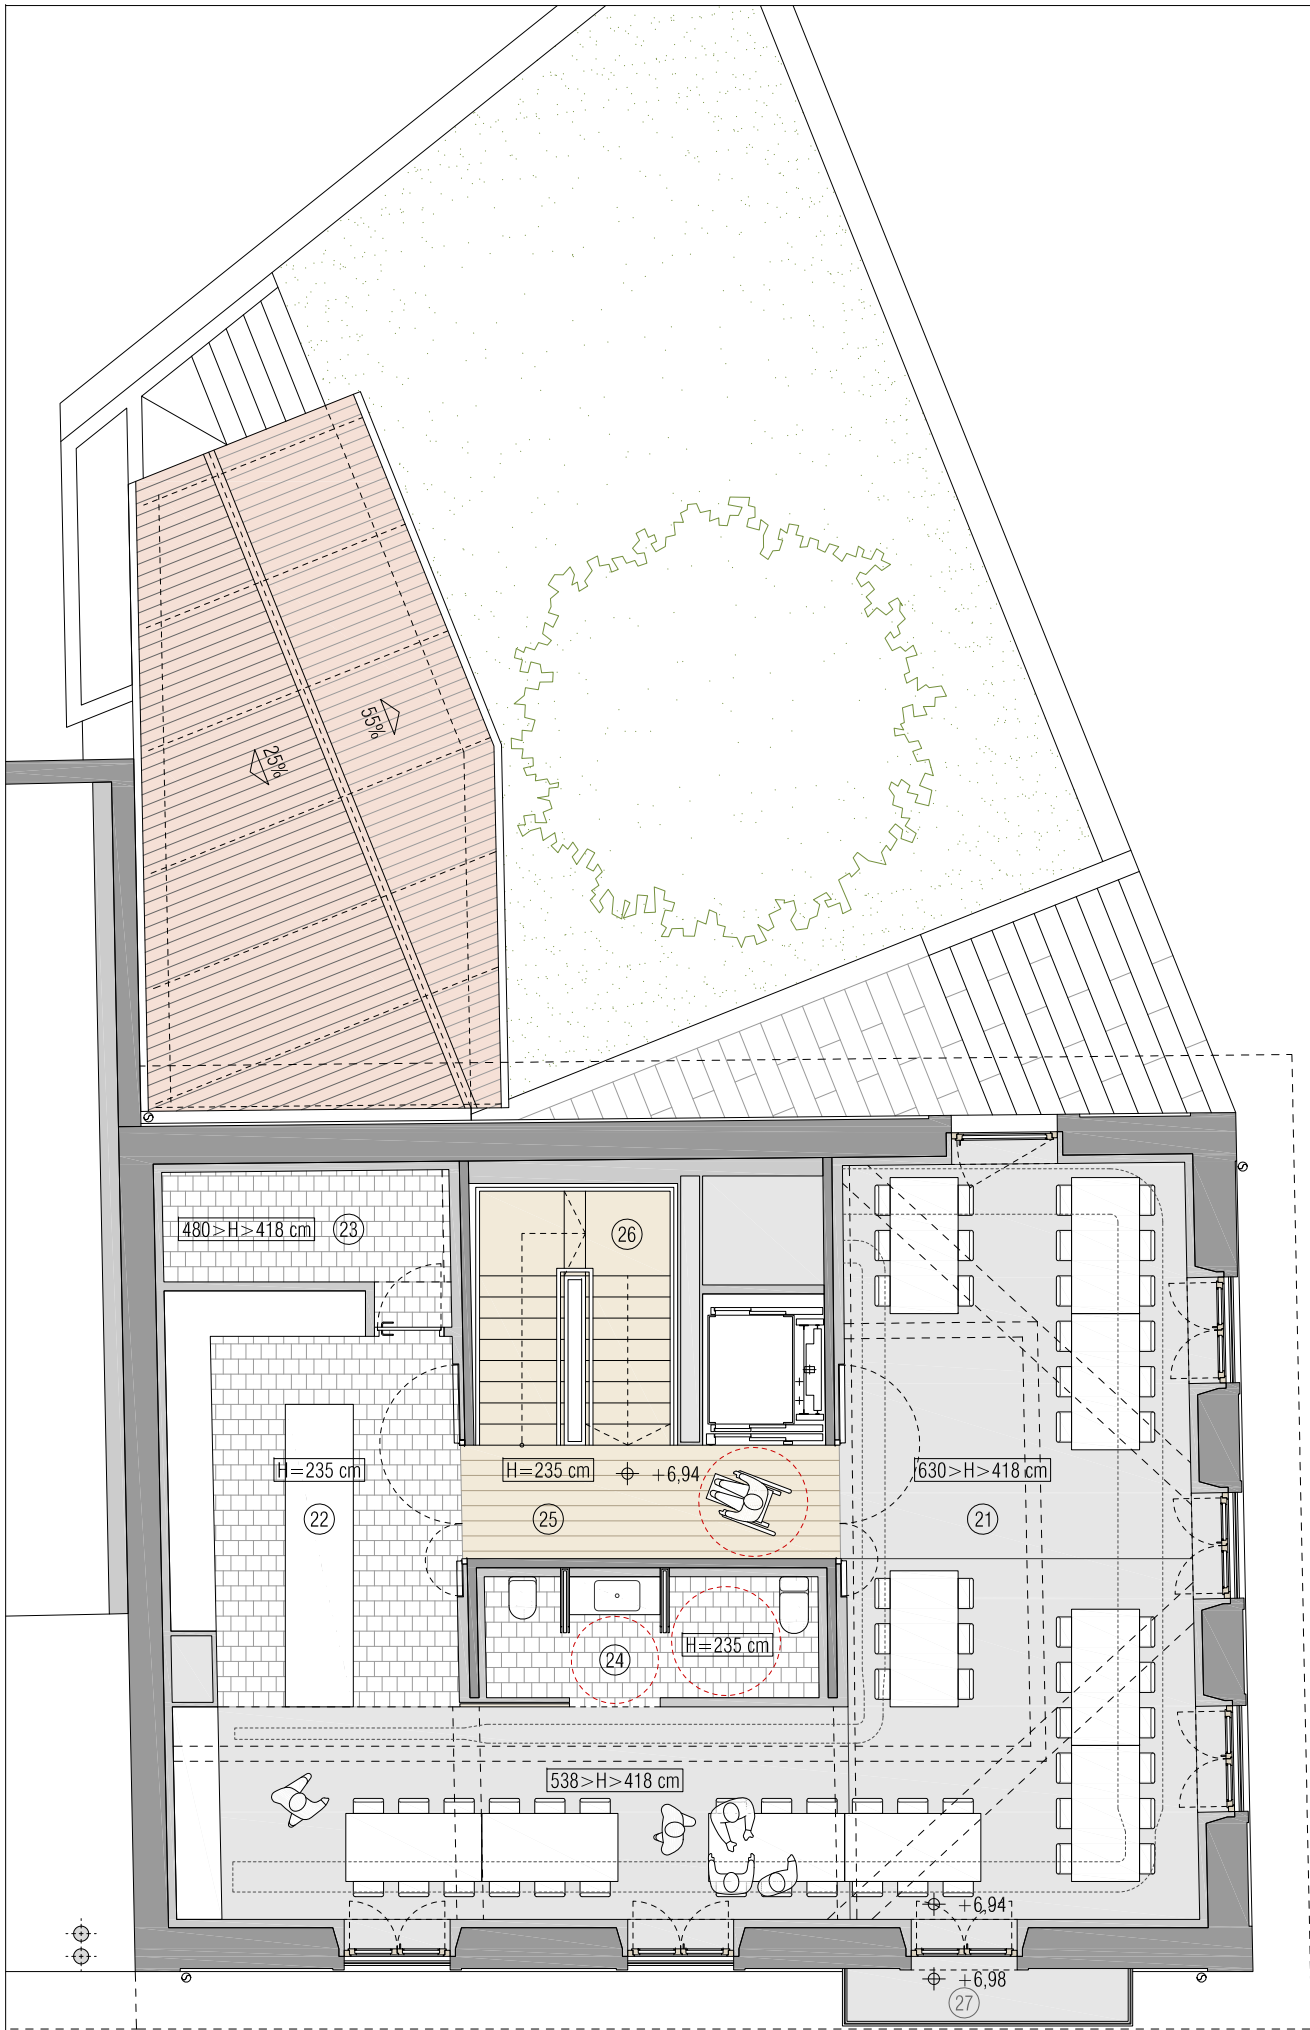
PLANTA SEGUNDA +6,86

| PLANTA SEGUNDA | | +6,94 |
| SUPERFICIE ÚTIL | | 124,42 M2 |

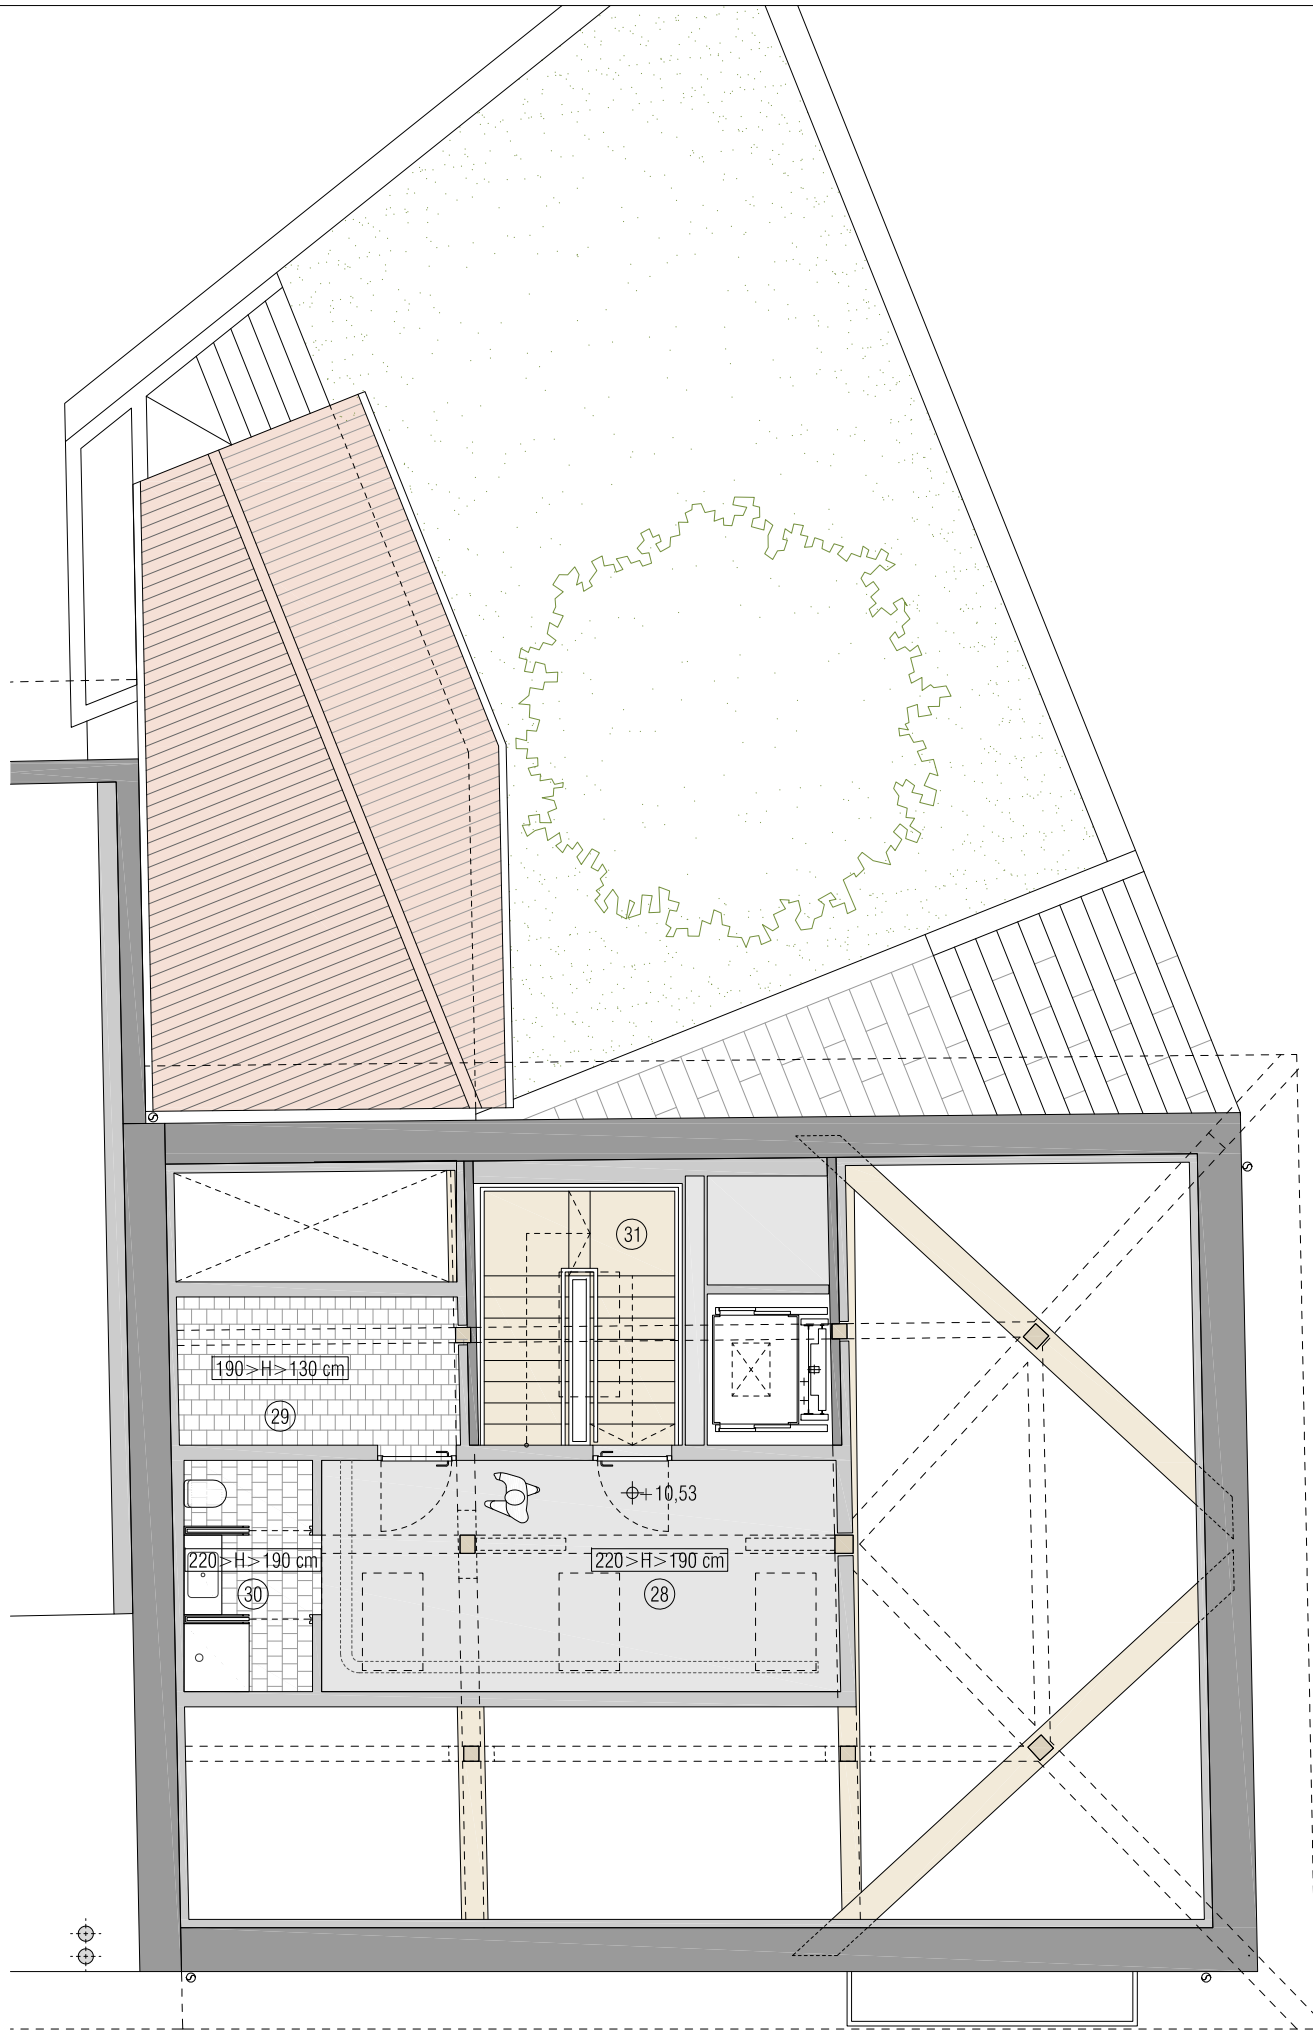
PLANTA BAJOCUBIERTA +10,45

| PLANTA BAJOCUBIERTA | | +10,53 |
| SUPERFICIE  TIL | | 38,83 M2 |
