# ZONA 3

PROYECTO DE REHABILITACIÓN DE PAVIMENTOS DE HORMIGÓN EN LA ZONA "LAS VIÑAS"

REPARACIONES EN ZONA 3

PASEO LA PEÑA, C/SAN ANTÓN, C/JUAN CARLOS I

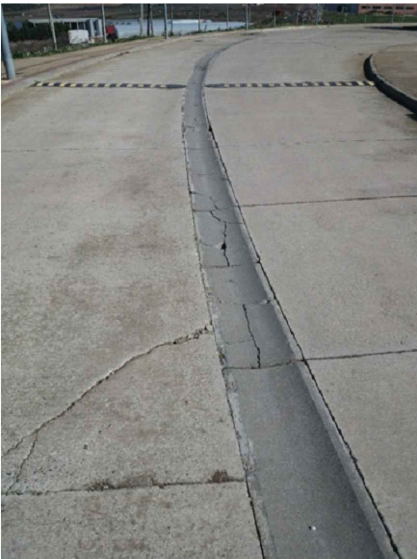
F8

FISURACION DE CALZADA Y ROTURA DE CAZ

- A.- DEMOLICIÓN Y EXTRACCIÓN DE CAZ CENTRAL DE HORMIGON PREFABRICADO EN SU TOTALIDAD
- B.- HORMIGONADO IN SITU DE CAZ CENTRAL

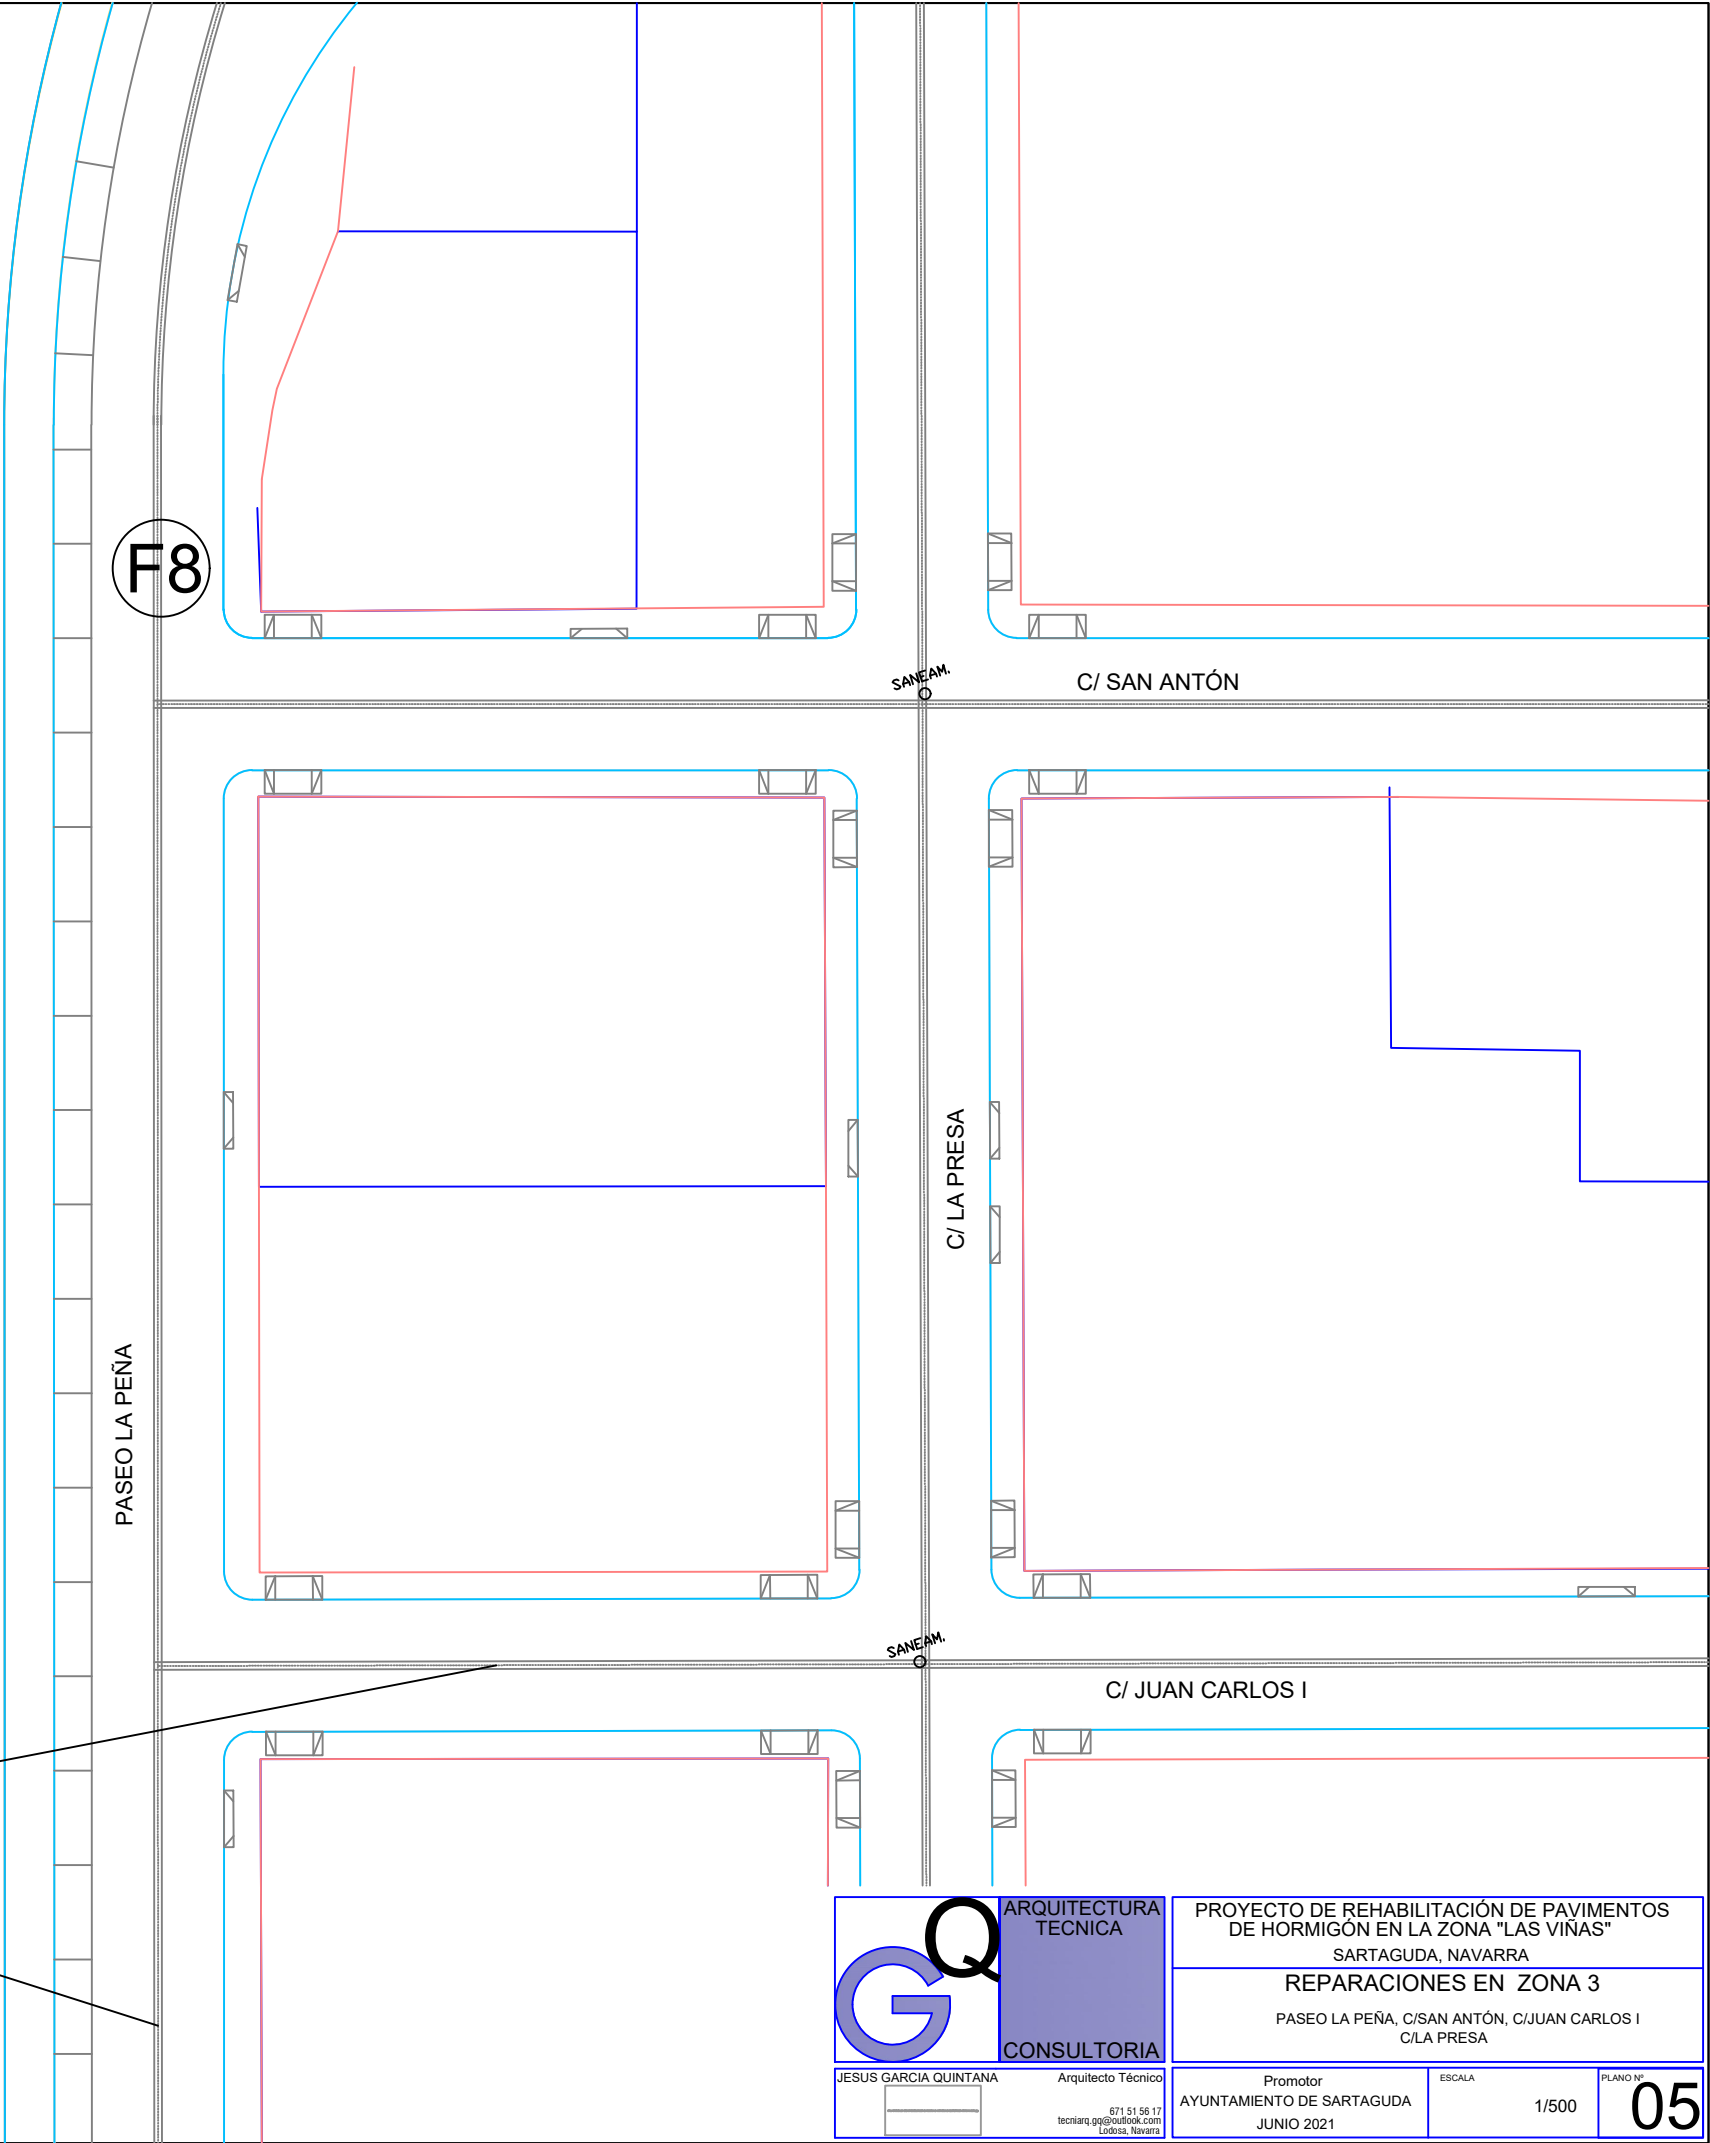
PLANO Nº

- CAZ CENTRAL DE HORMIGON PREFABRICADO
- EJE - PERFIL LONGITUDINAL
- BORDILLO ACERAS
- PASO REBAJADO RODADO
- PASO REBAJADO PEATONAL
