| P. ejecución | REHABILITACIÓN ENERGÉTICA DE LA ENVOLVENTE Y RENOVACIÓN DE INSTALACIONES<br>Plaza Consistorial, s/n, 31010 Barañáin, Navarra |

| plano | SITUACIÓN/ EMPLAZAMIENTO | | | | GE01 |

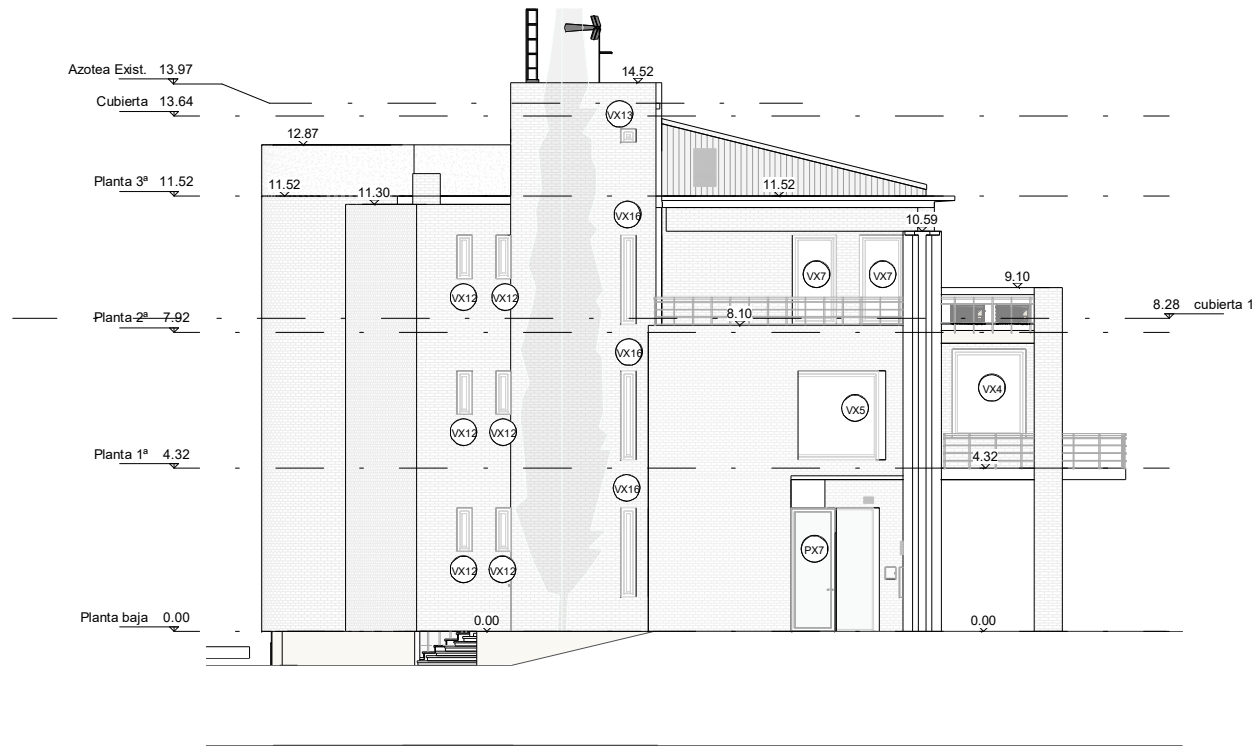
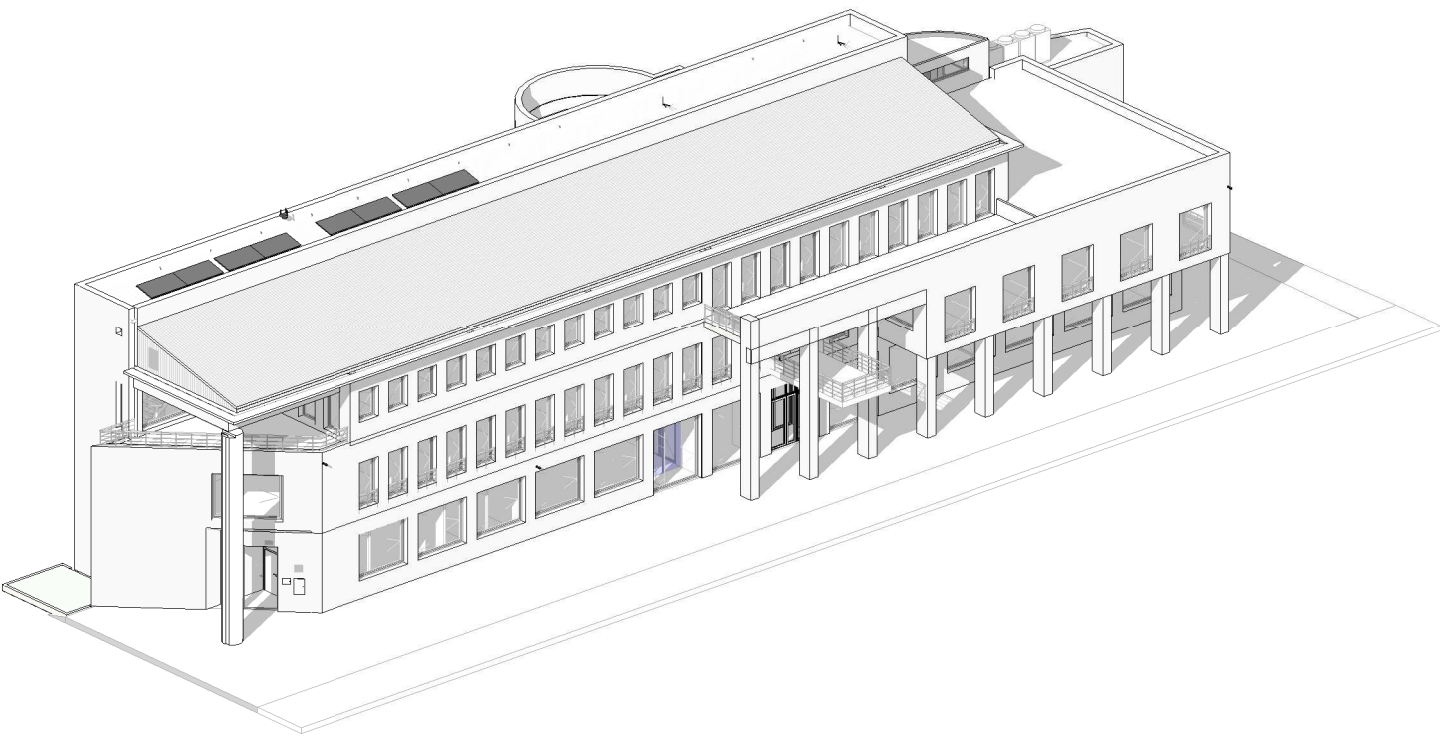
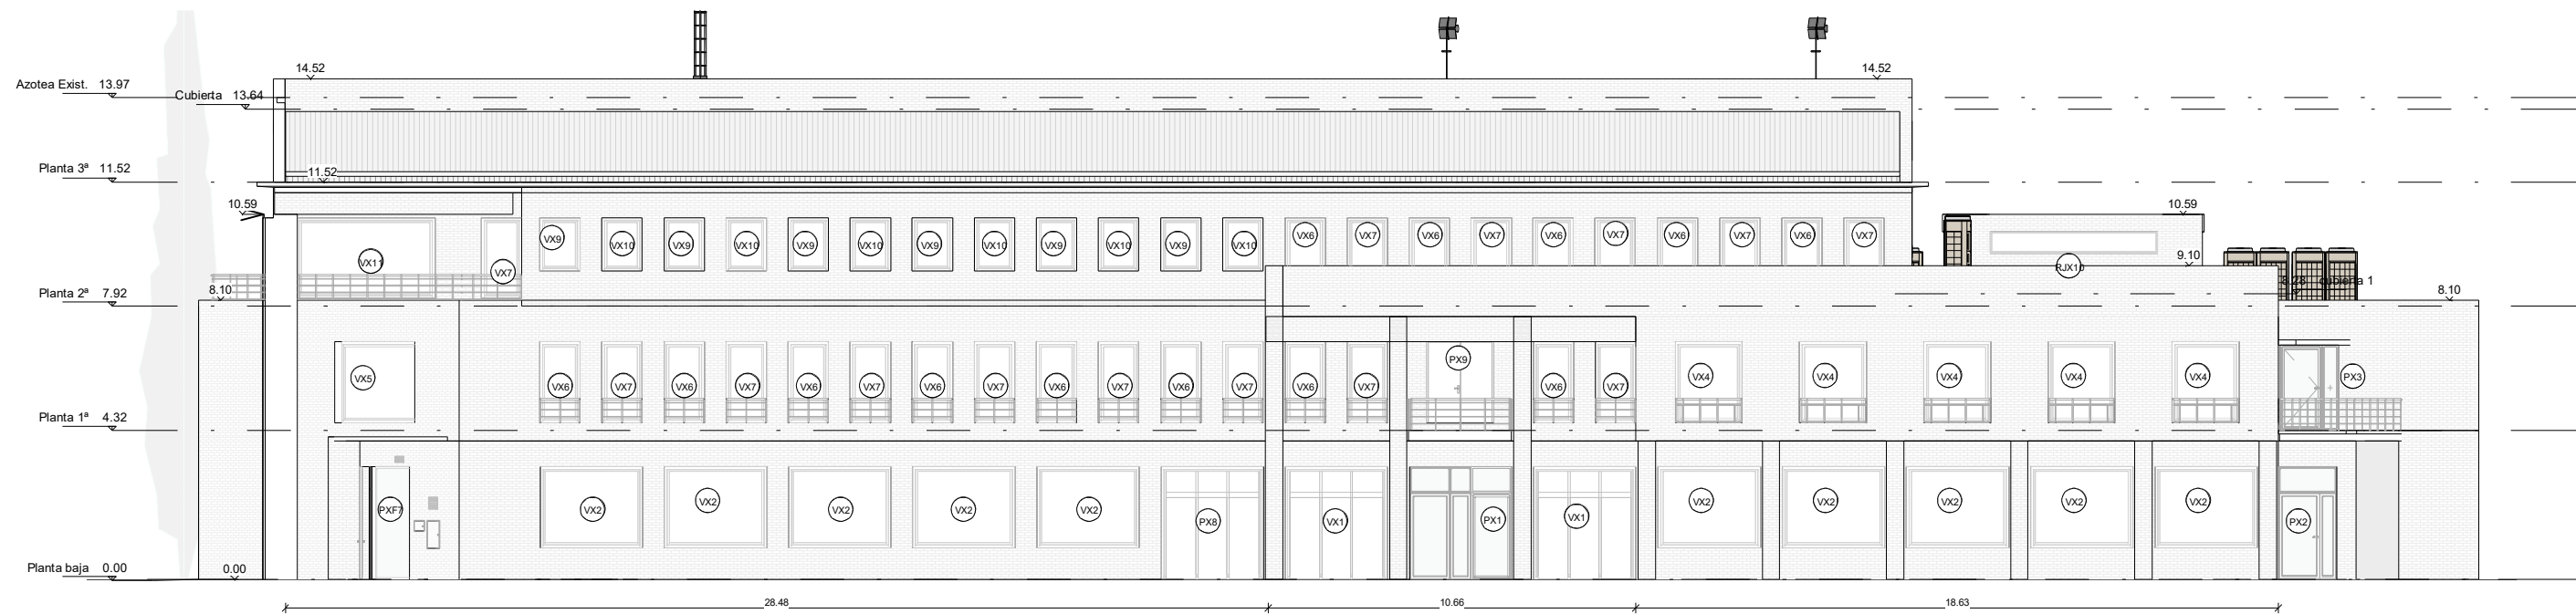
| plano | Est. act. - Alzados generales (SO, SE) | EA02.1 |

Alzado SO actual  
Escala 1 : 200

Alzado SE actual  
Escala 1 : 200

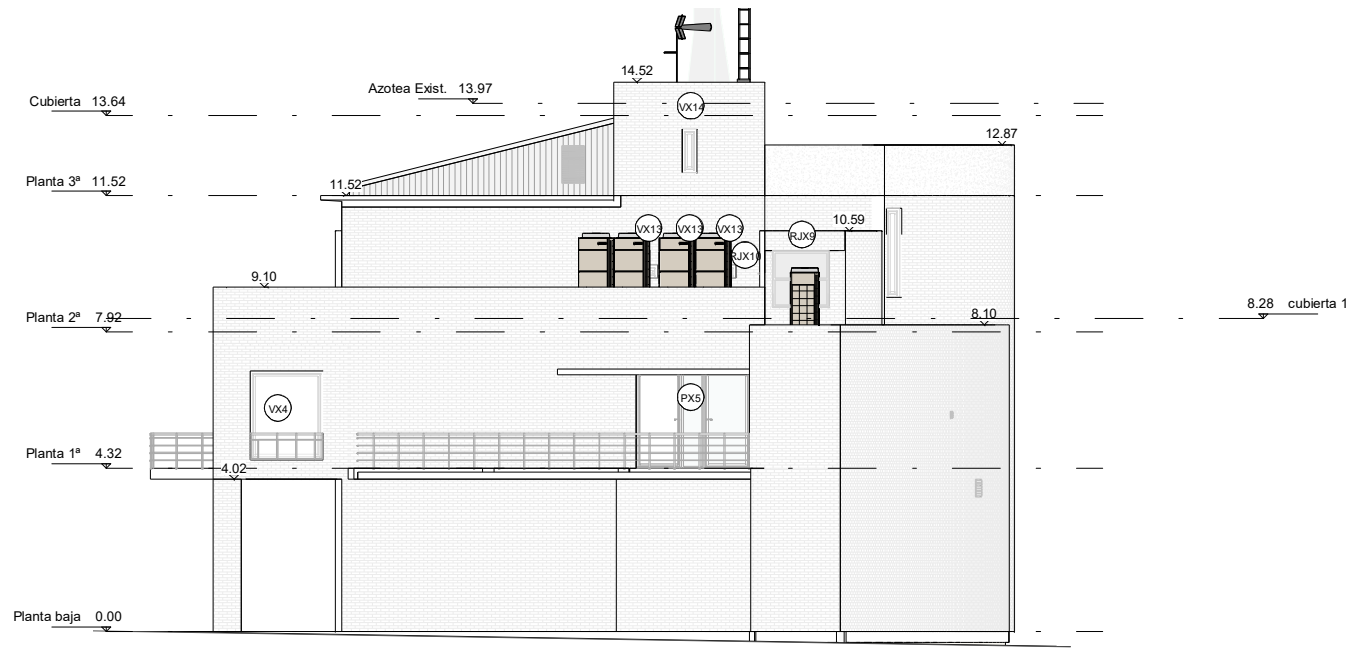
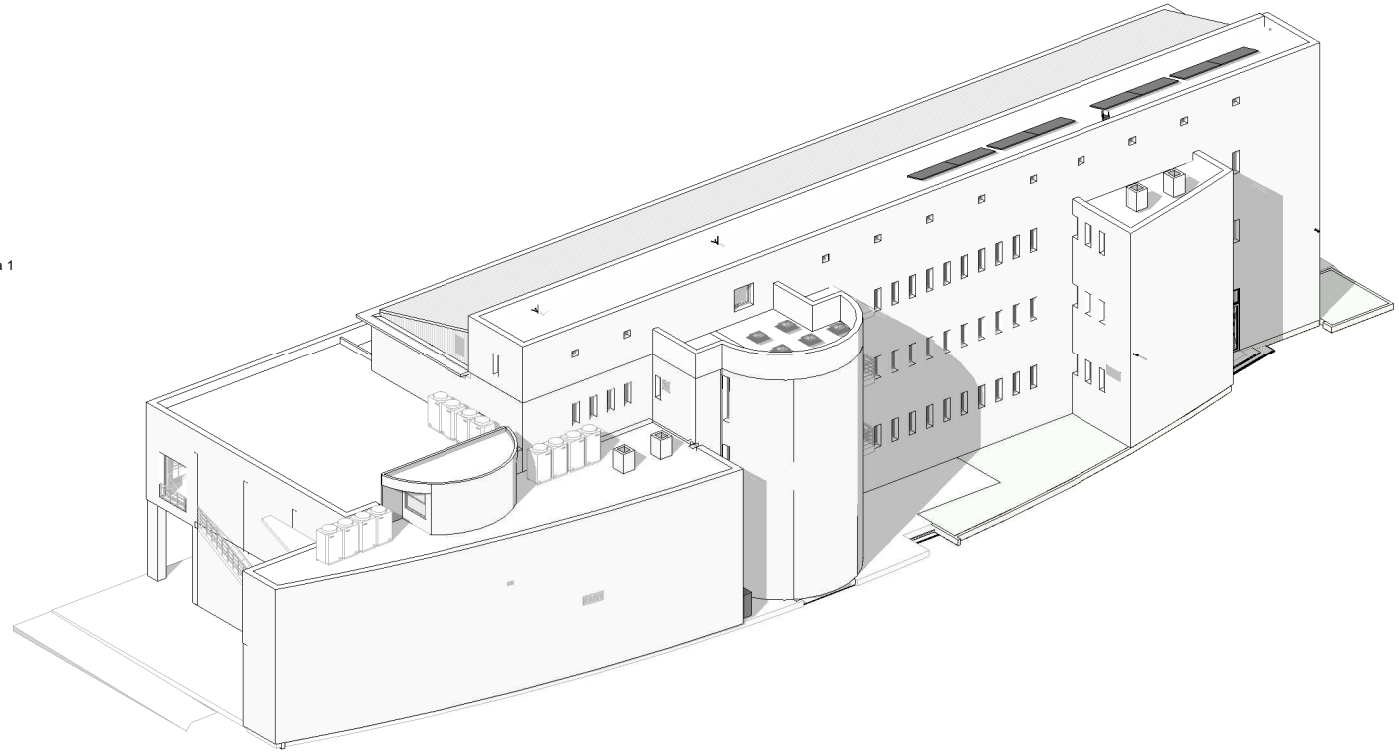
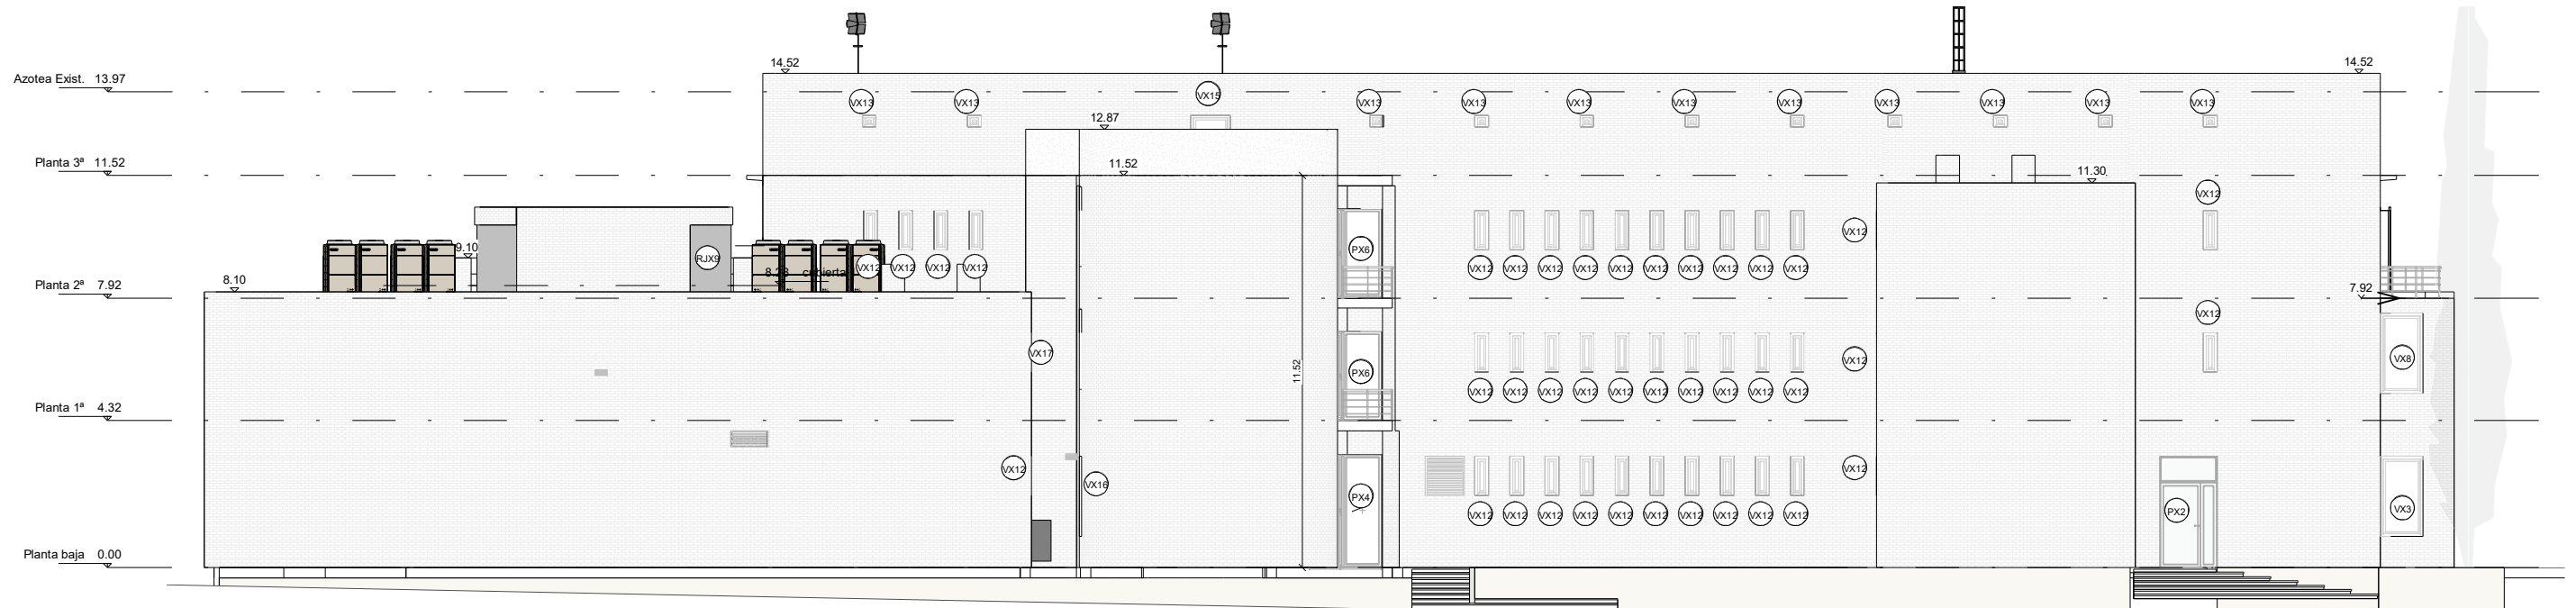
| plano | Est. act. - Alzados generales (NO, NE) | | EA02.2 |

Alzado NE actual  
Escala 1 : 200

Alzado NO actual  
Escala 1 : 200

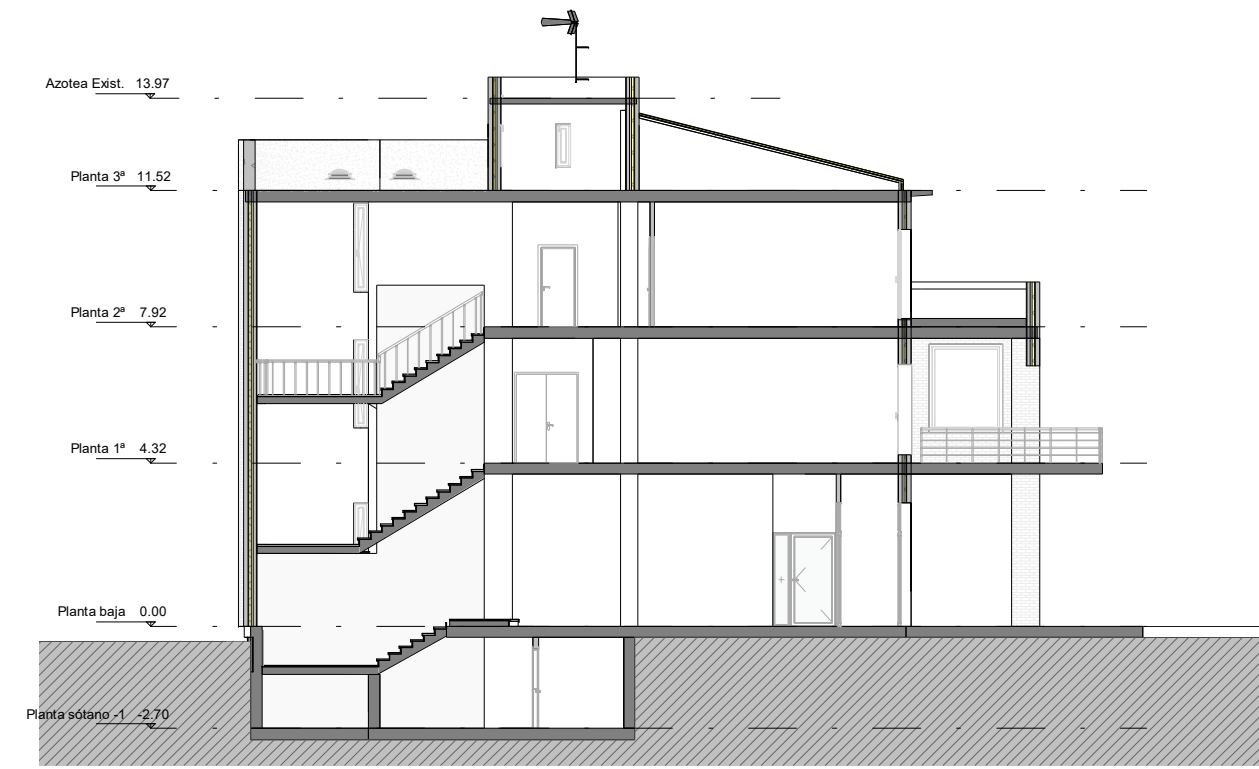
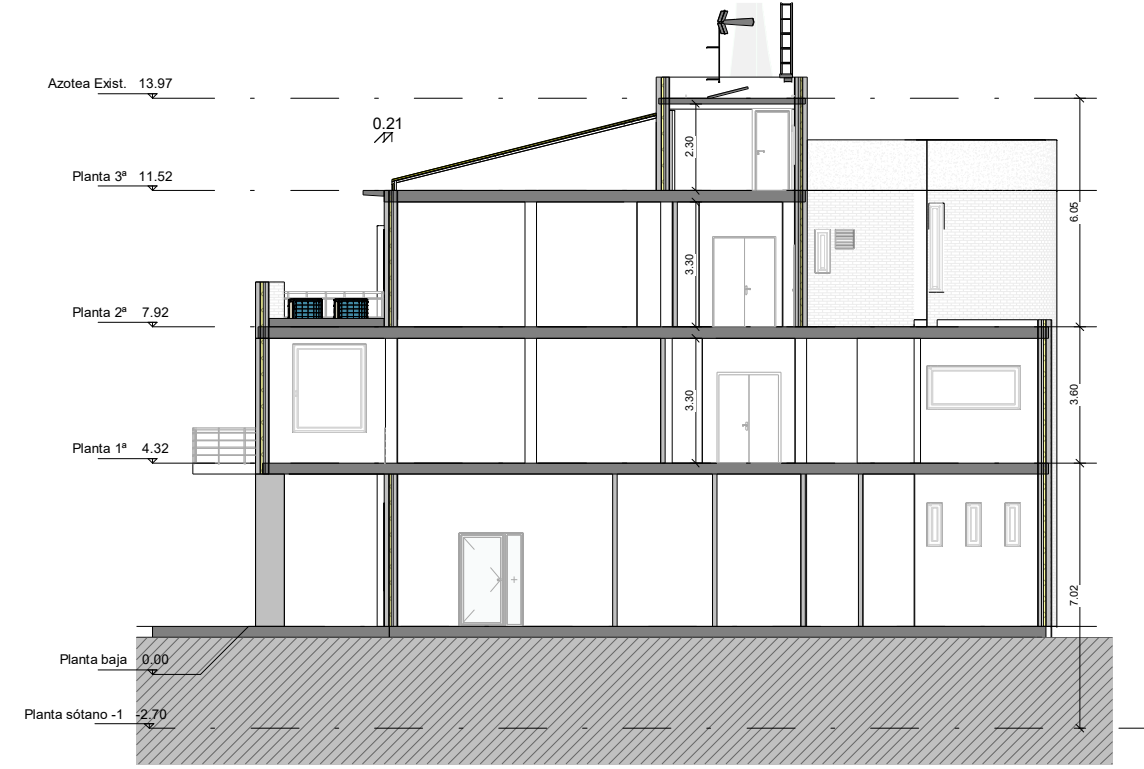
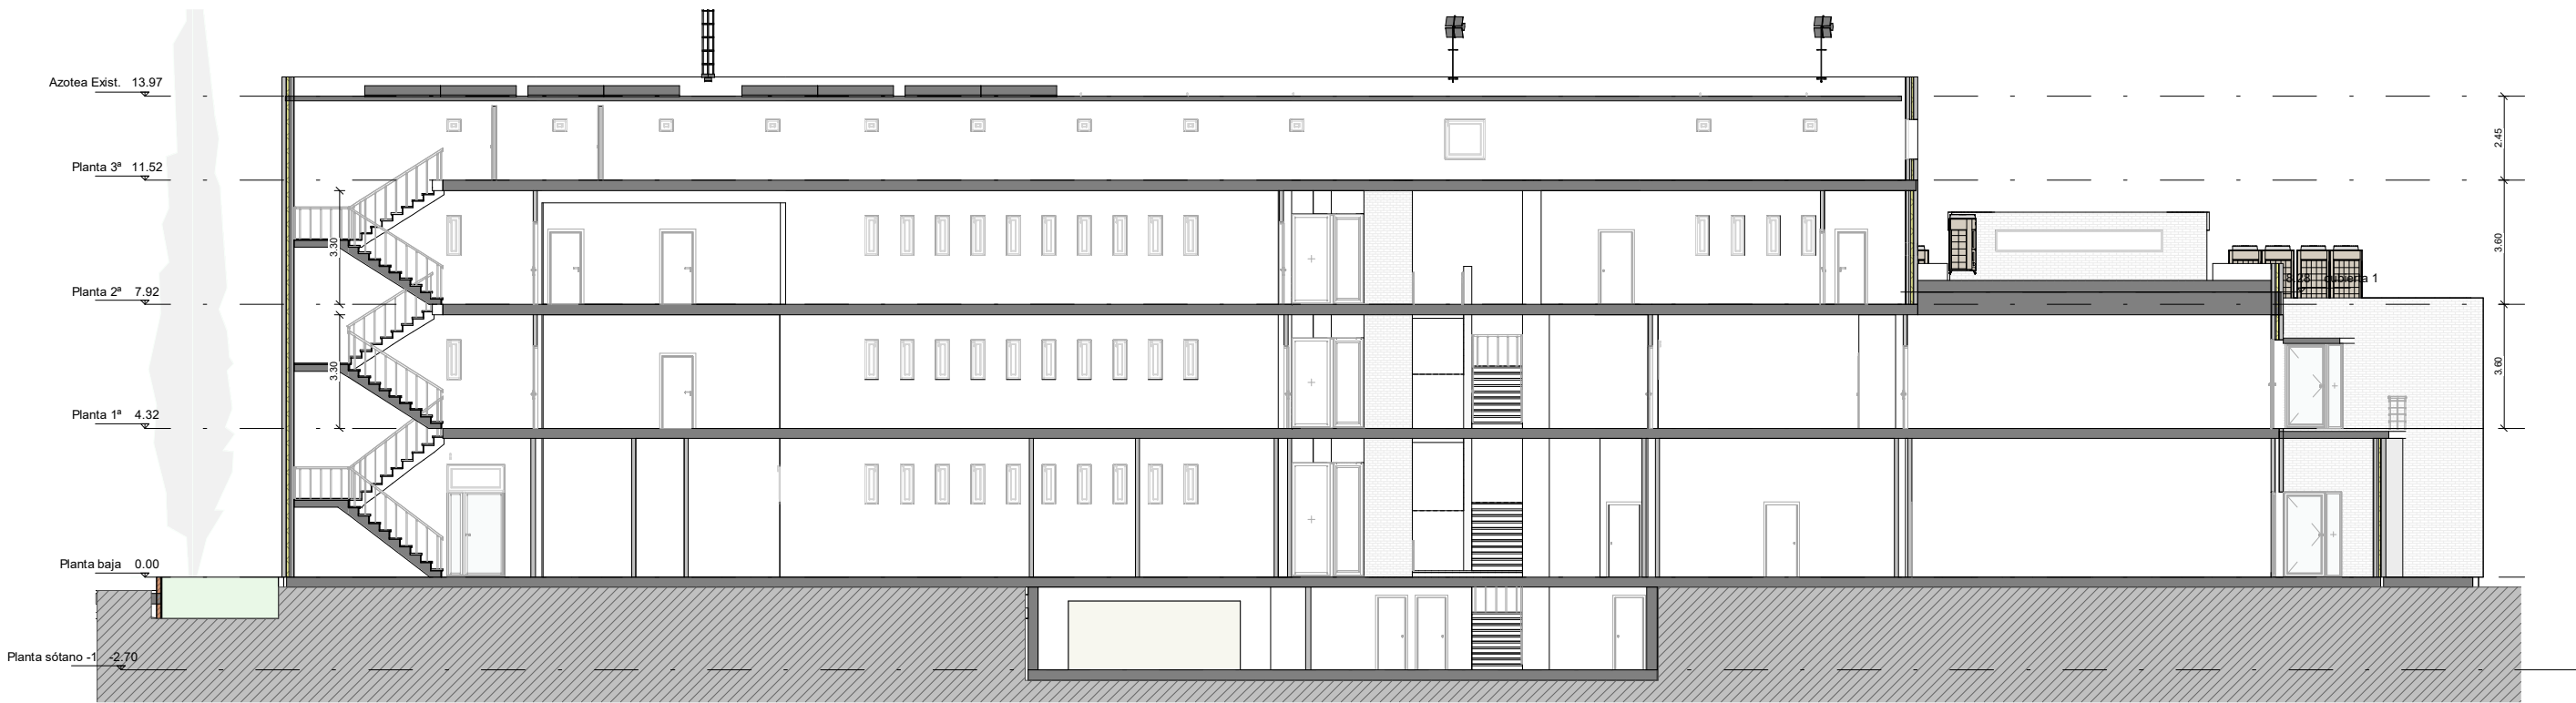
| plano | Est. act. - Secciones generales (A-A', B-B') | EA03 |

Sección C-C' actual  
Escala 1 : 200

Sección B-B' actual  
Escala 1 : 200

Sección A-A' actual  
Escala 1 : 200

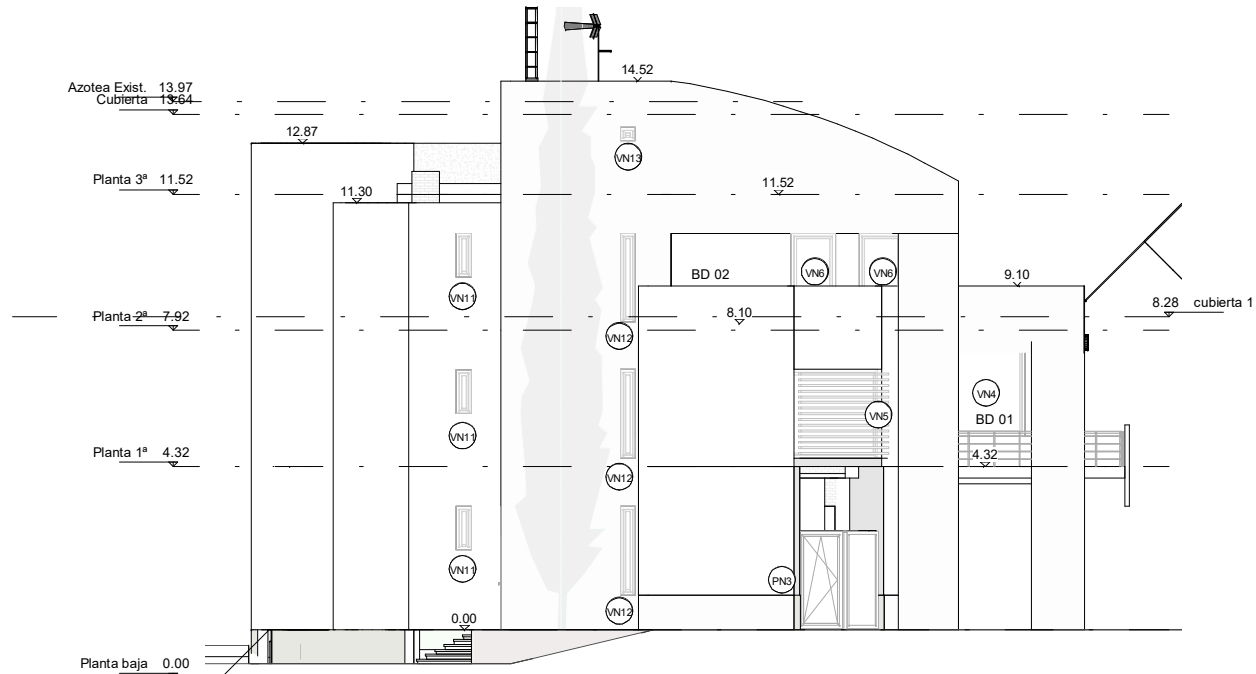
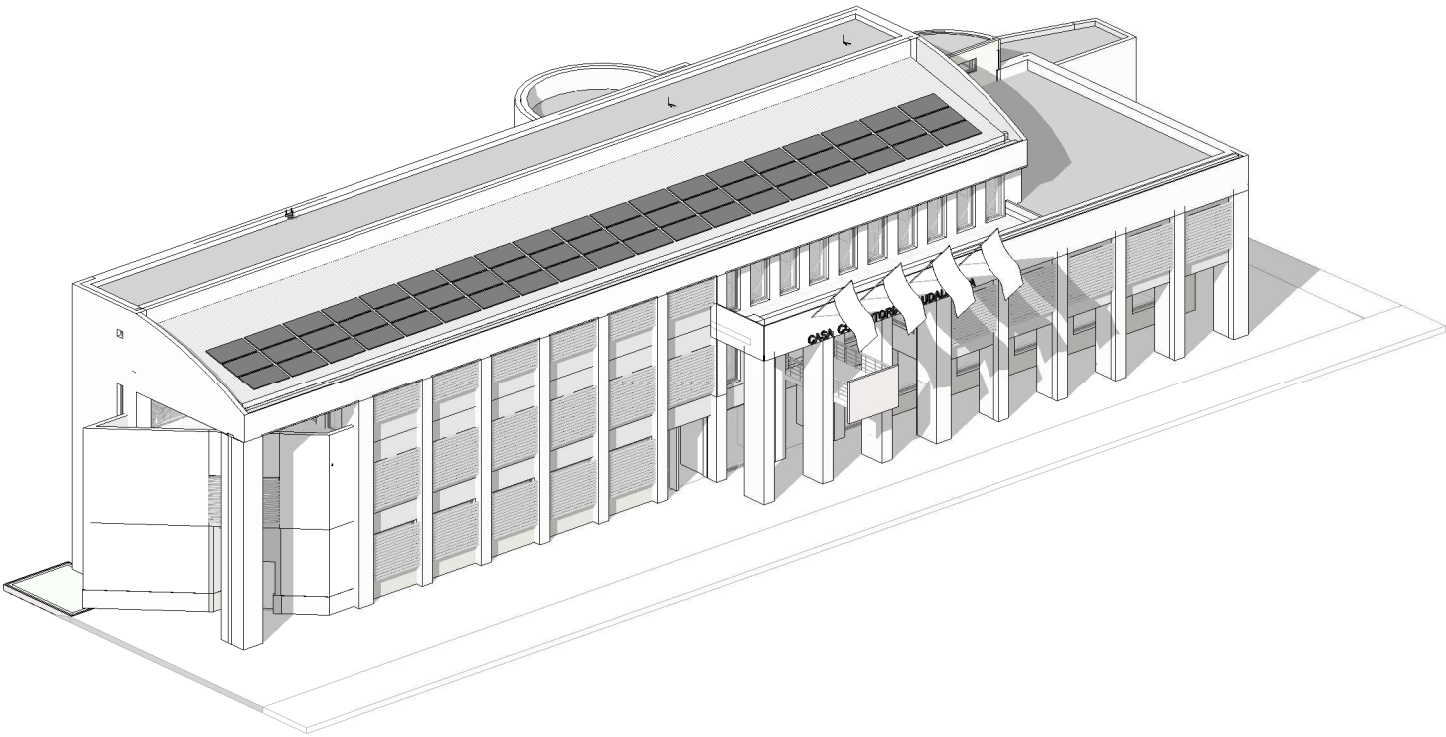
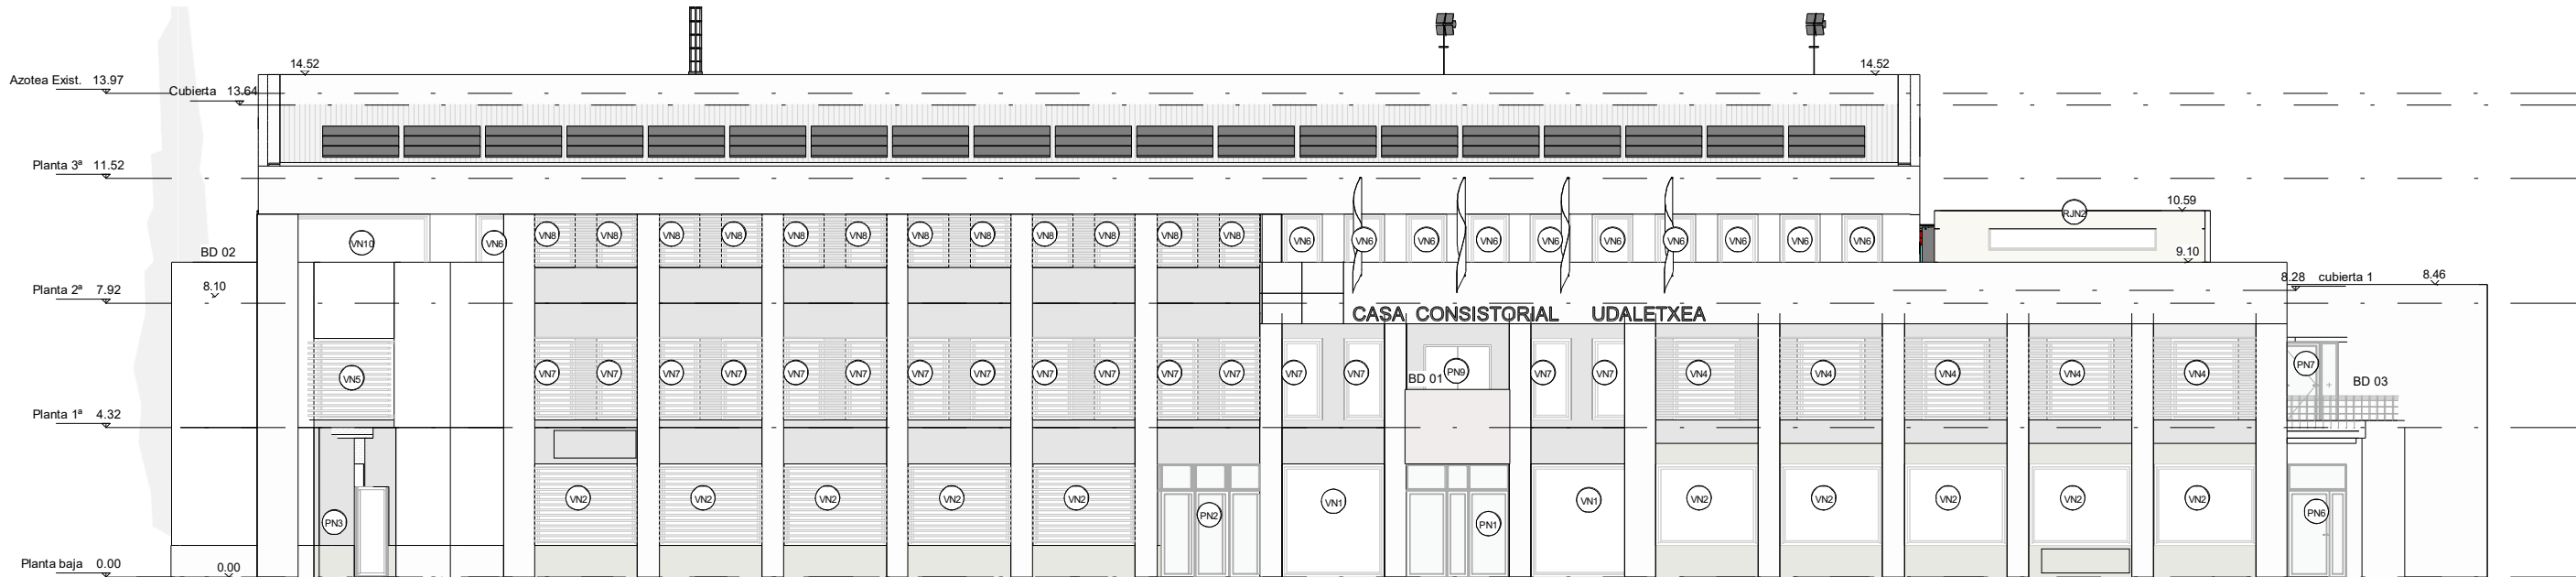
| plano | Est. ref. - Alzados generales (SO, SE) | ER02.1 |

Alzado SO reformado  
Escala 1 : 200

Alzado SE reformado  
Escala 1 : 200

Fachada ventilada - COMPOSITE

Fachada ventilada - PORCELÁNICA

SATE

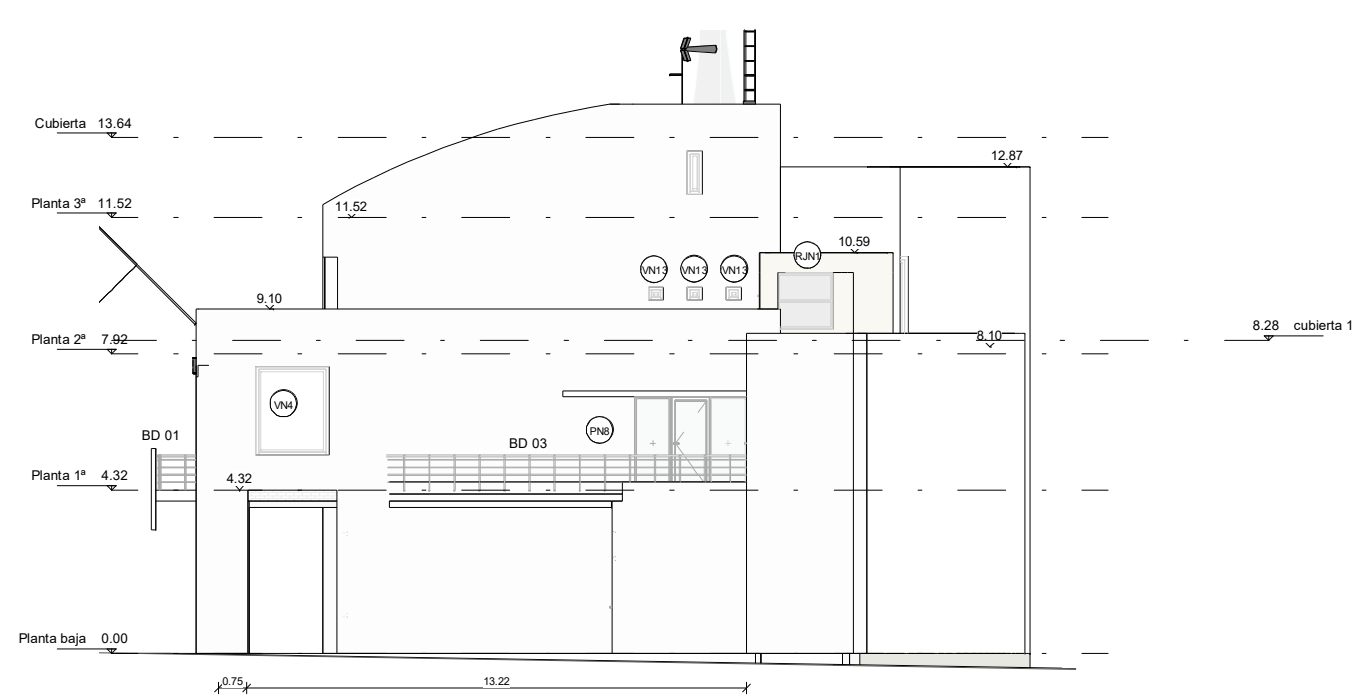
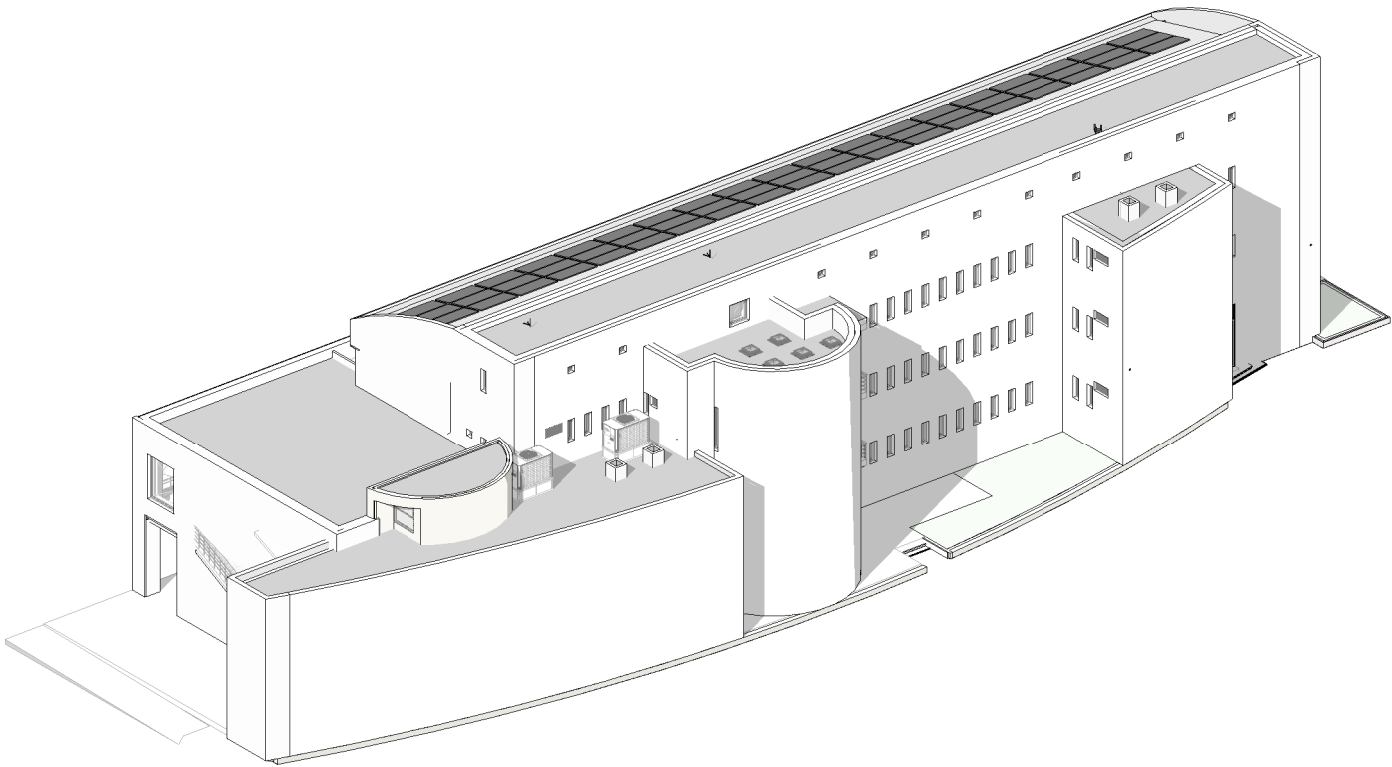
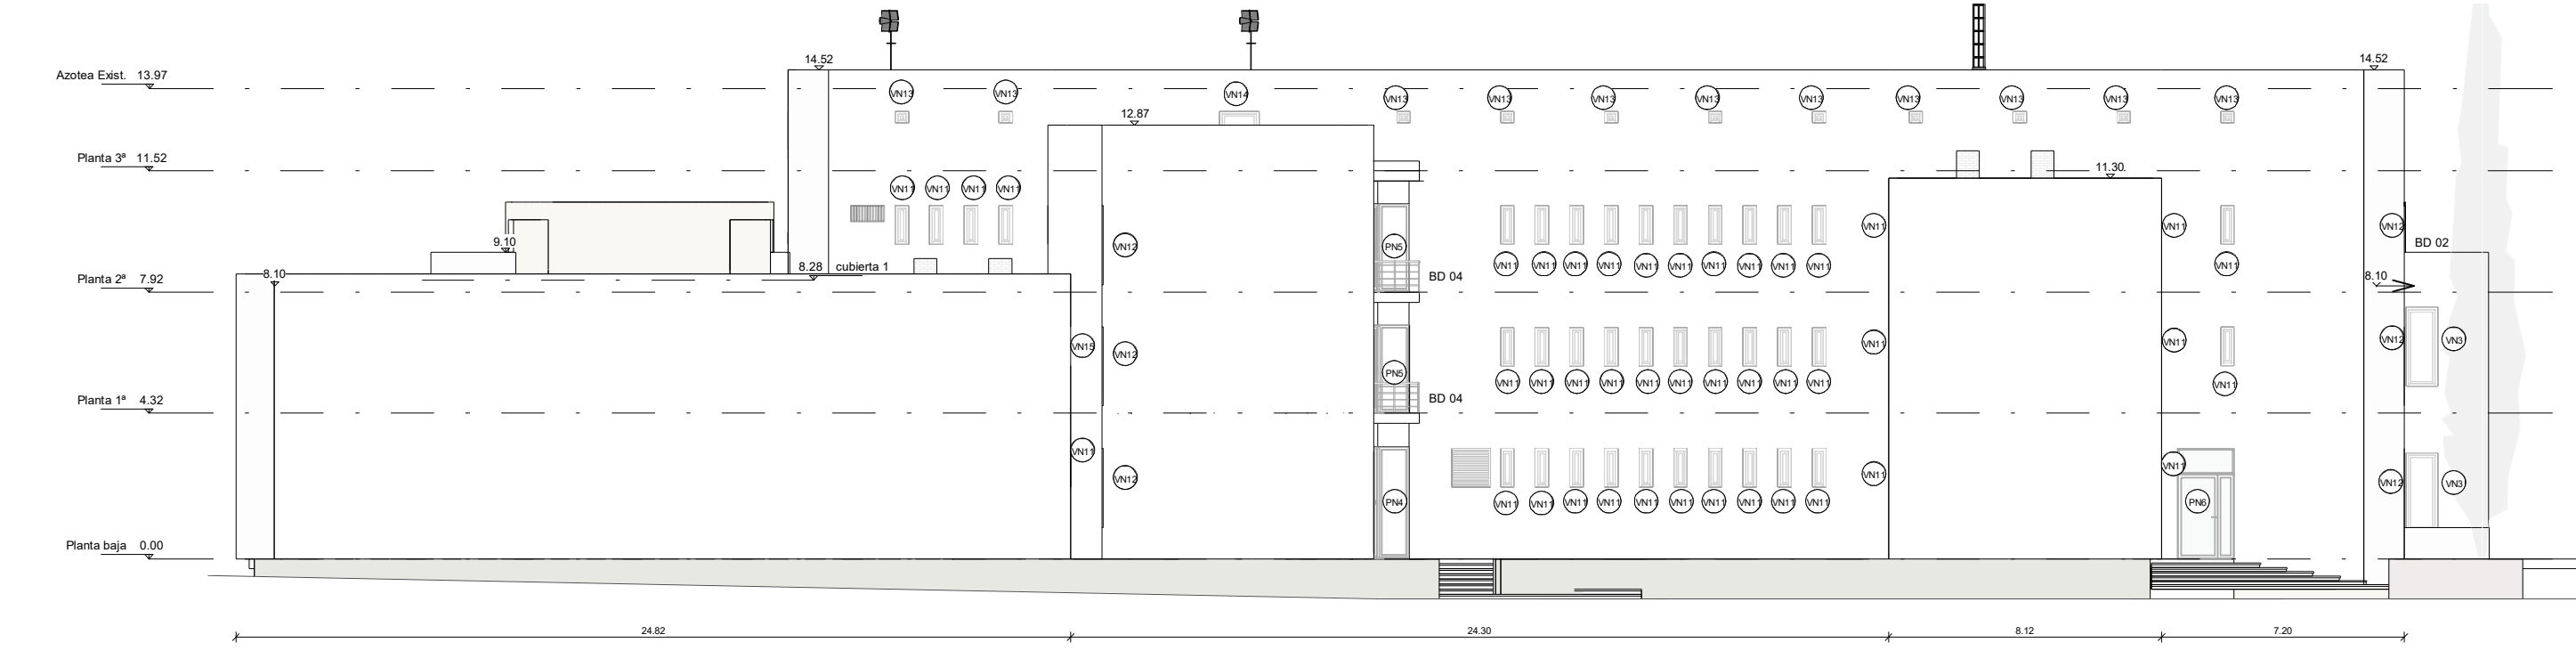
| plano | Est. ref. - Alzados generales (NE, NO) | ER02.2 (rev 1) |

Alzado NE reformado  
Escala 1 : 200

Alzado NO reformado  
Escala 1 : 200

Fachada ventilada - COMPOSITE

Fachada ventilada - PORCELÁNICA

SATE

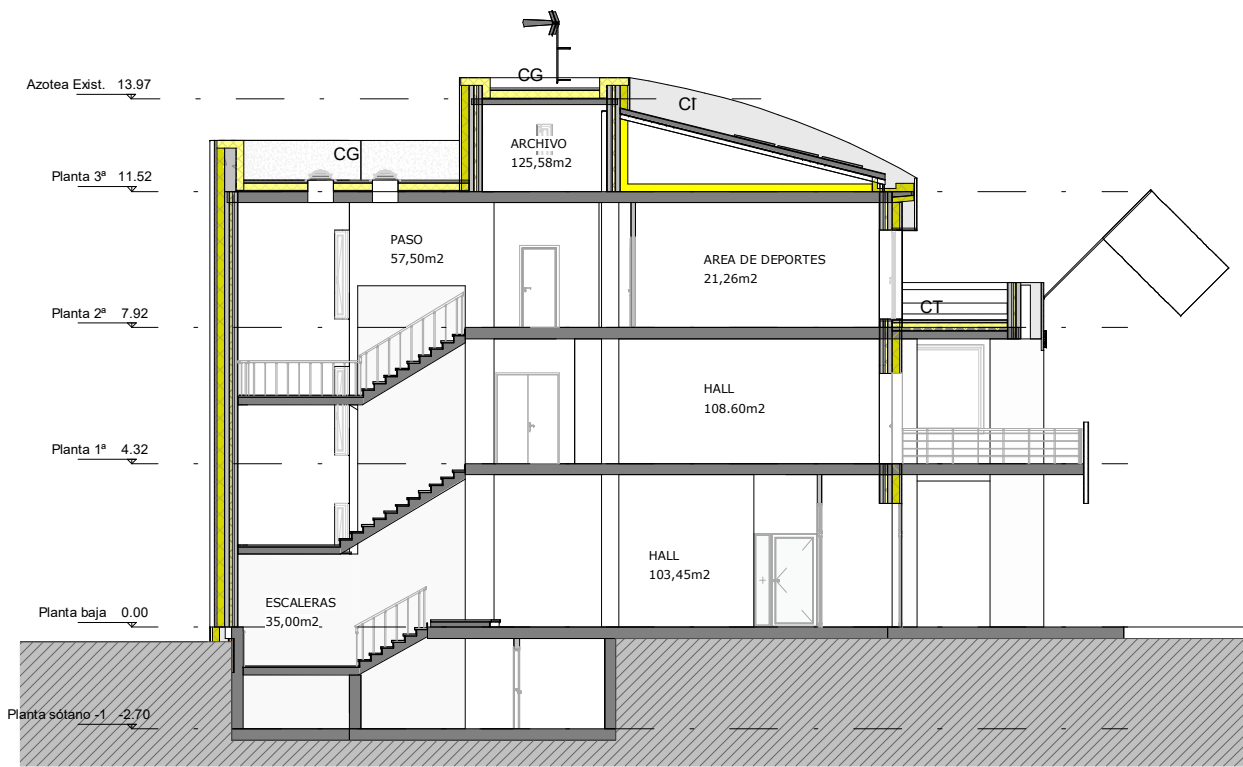
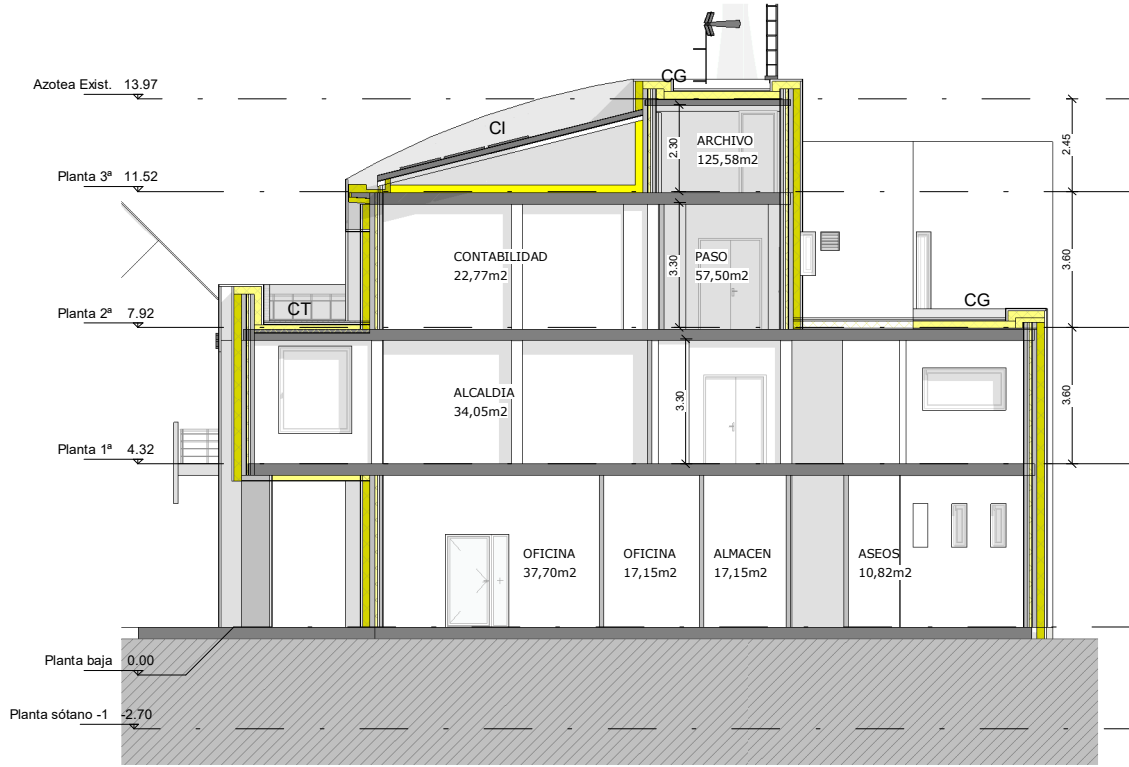
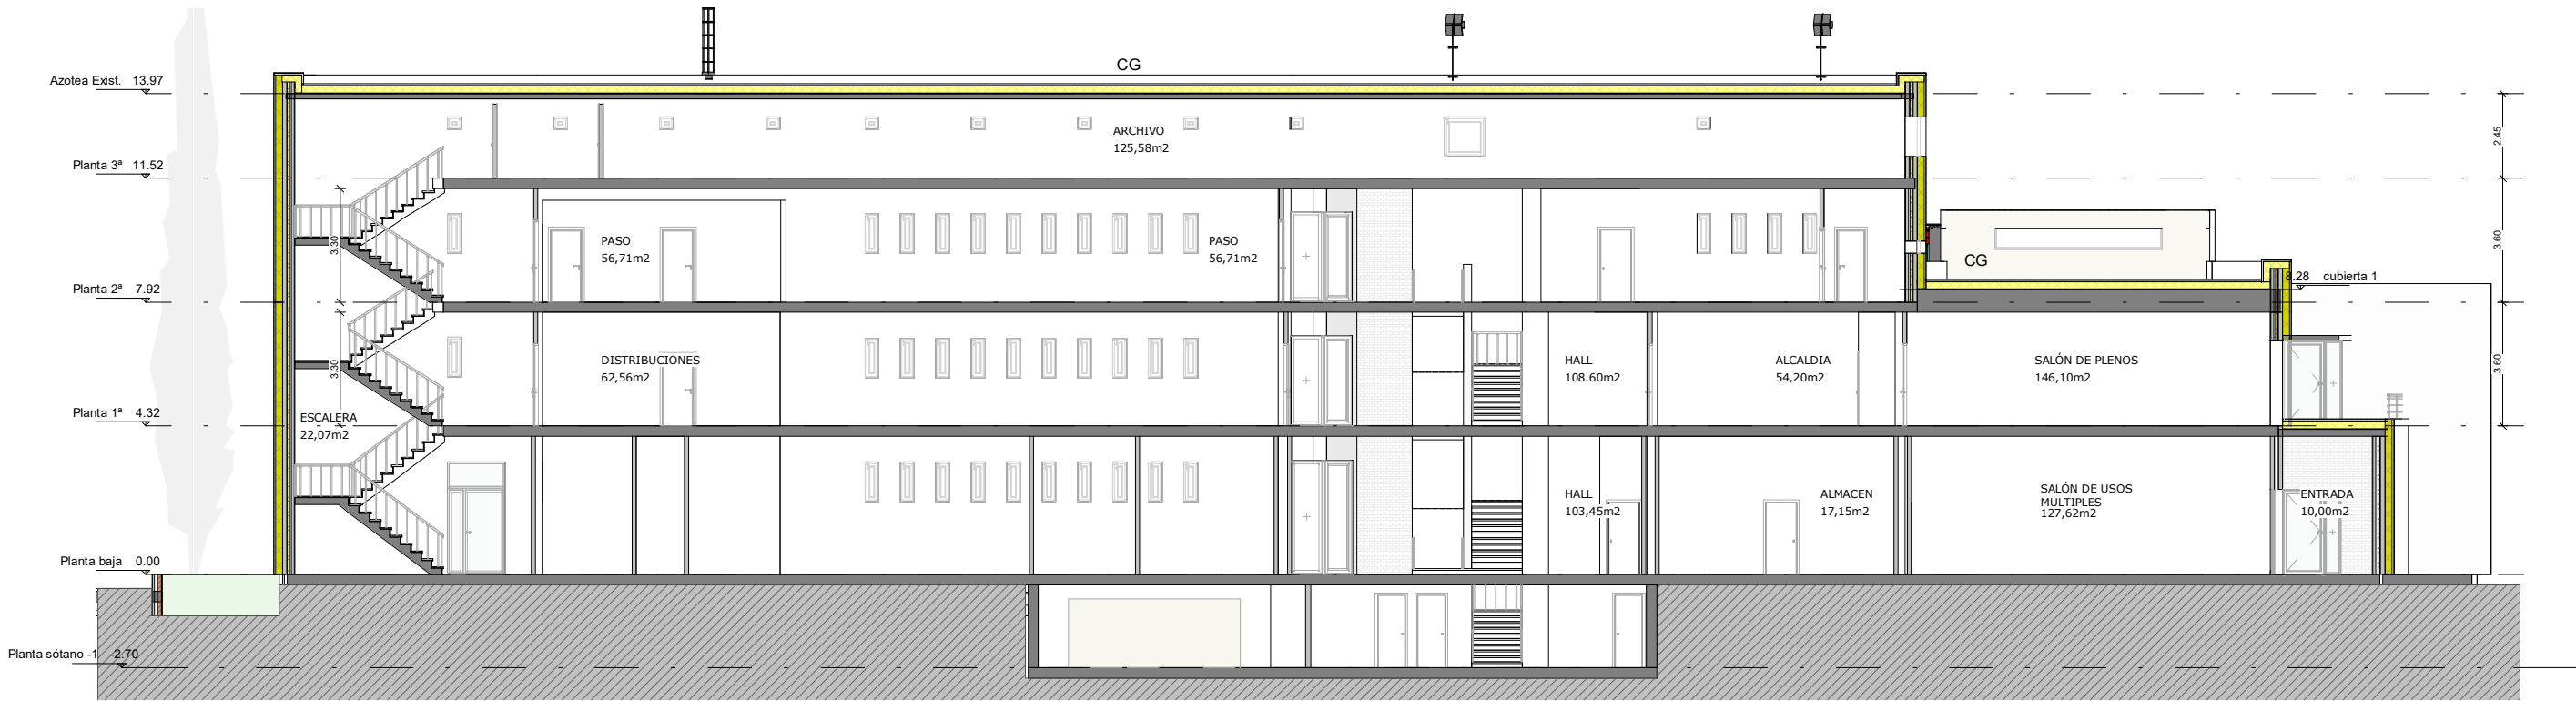
| plano | Est. ref. - Secciones generales A-A', B-B' | ER03 |

Sección C-C' reformada  
Escala 1 : 200

Sección B-B' reformada  
Escala 1 : 200

Sección A-A' reformada  
Escala 1 : 200
