| P. ejecución | REHABILITACIÓN ENERGÉTICA DE LA ENVOLVENTE Y RENOVACIÓN DE INSTALACIONES<br>Plaza Consistorial, s/n, 31010 Barañáin, Navarra |

| plano | SITUACIÓN/ EMPLAZAMIENTO | | | | GE01 |

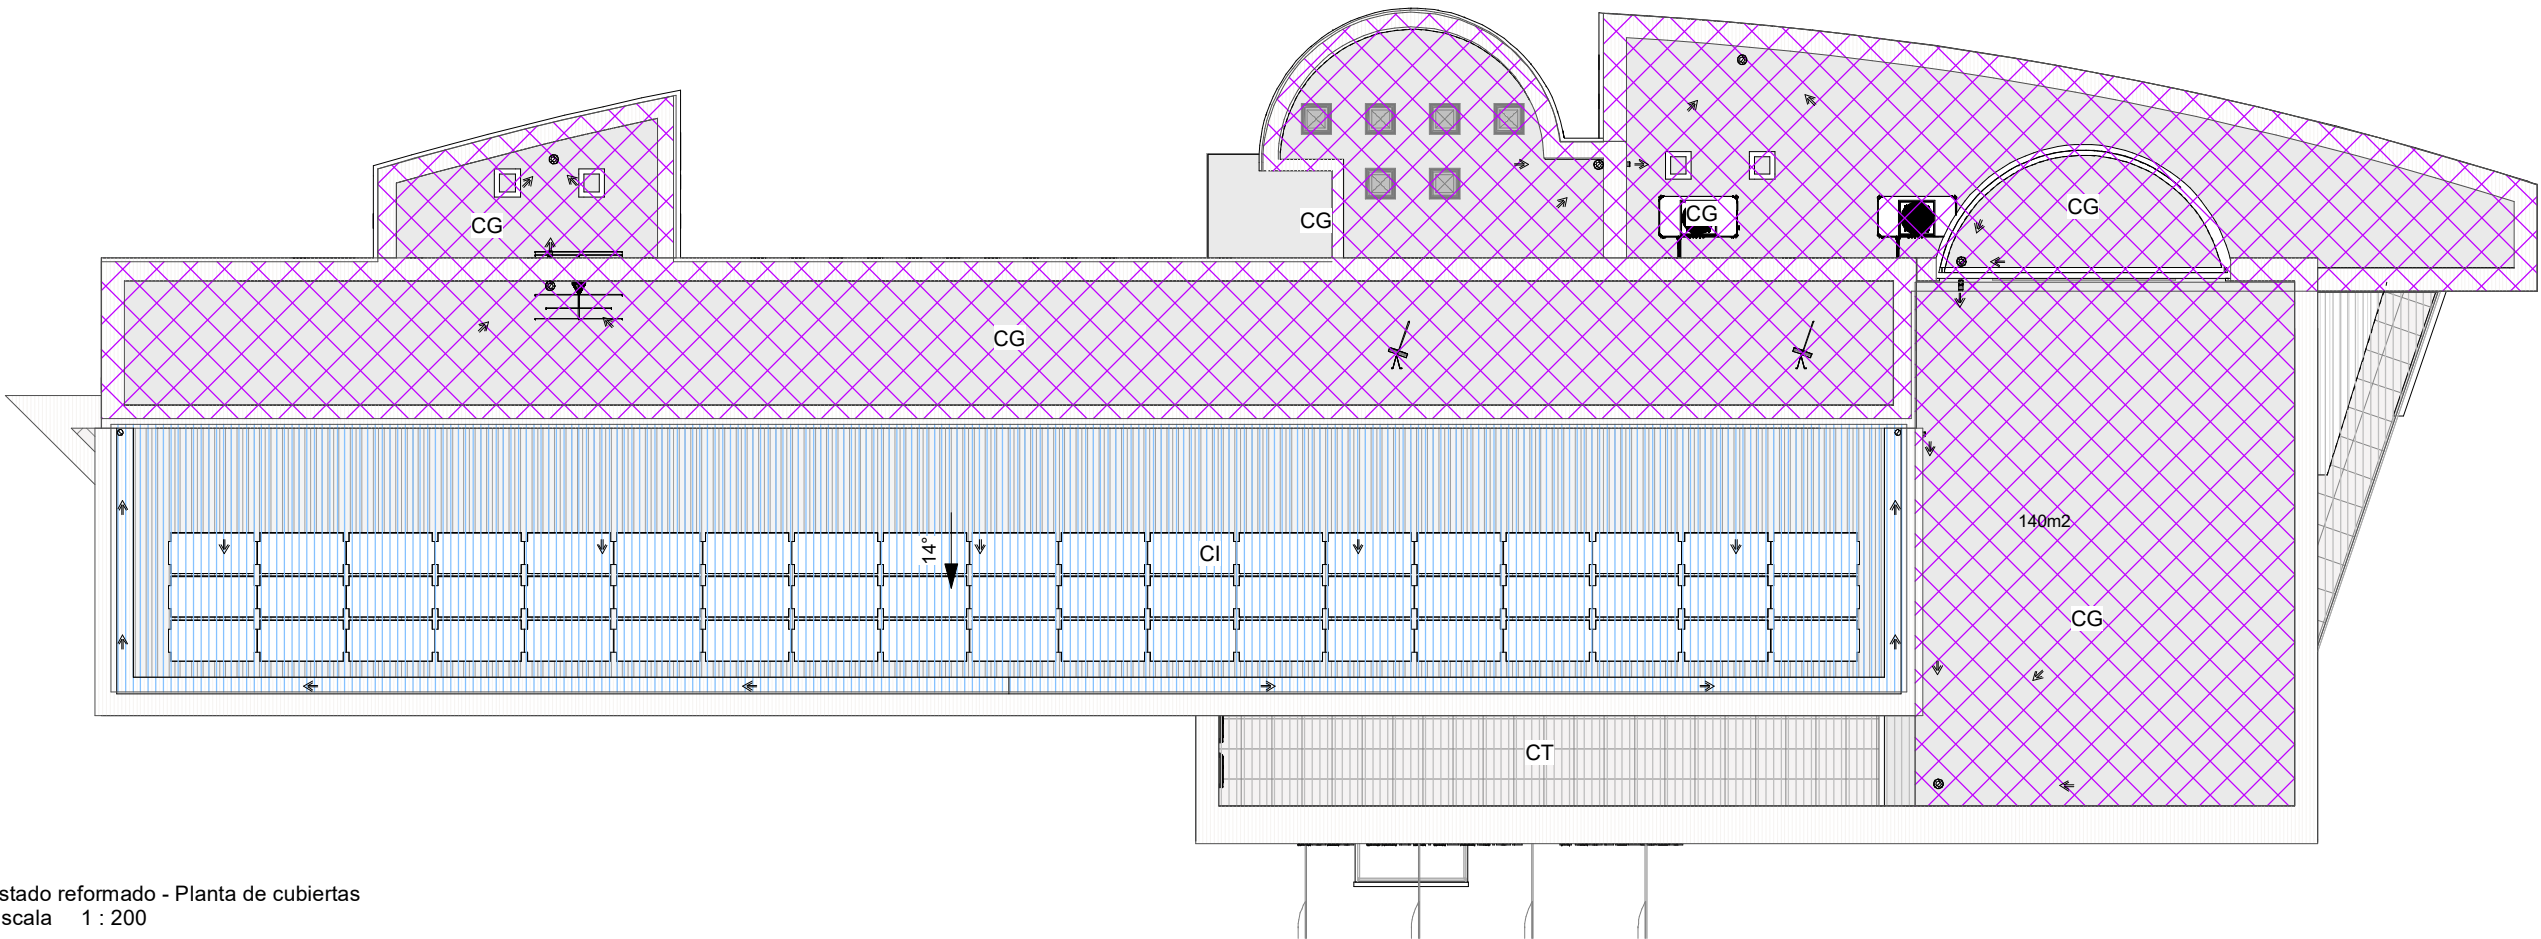
estado reformado - Planta de cubiertas  
Escala 1 : 200

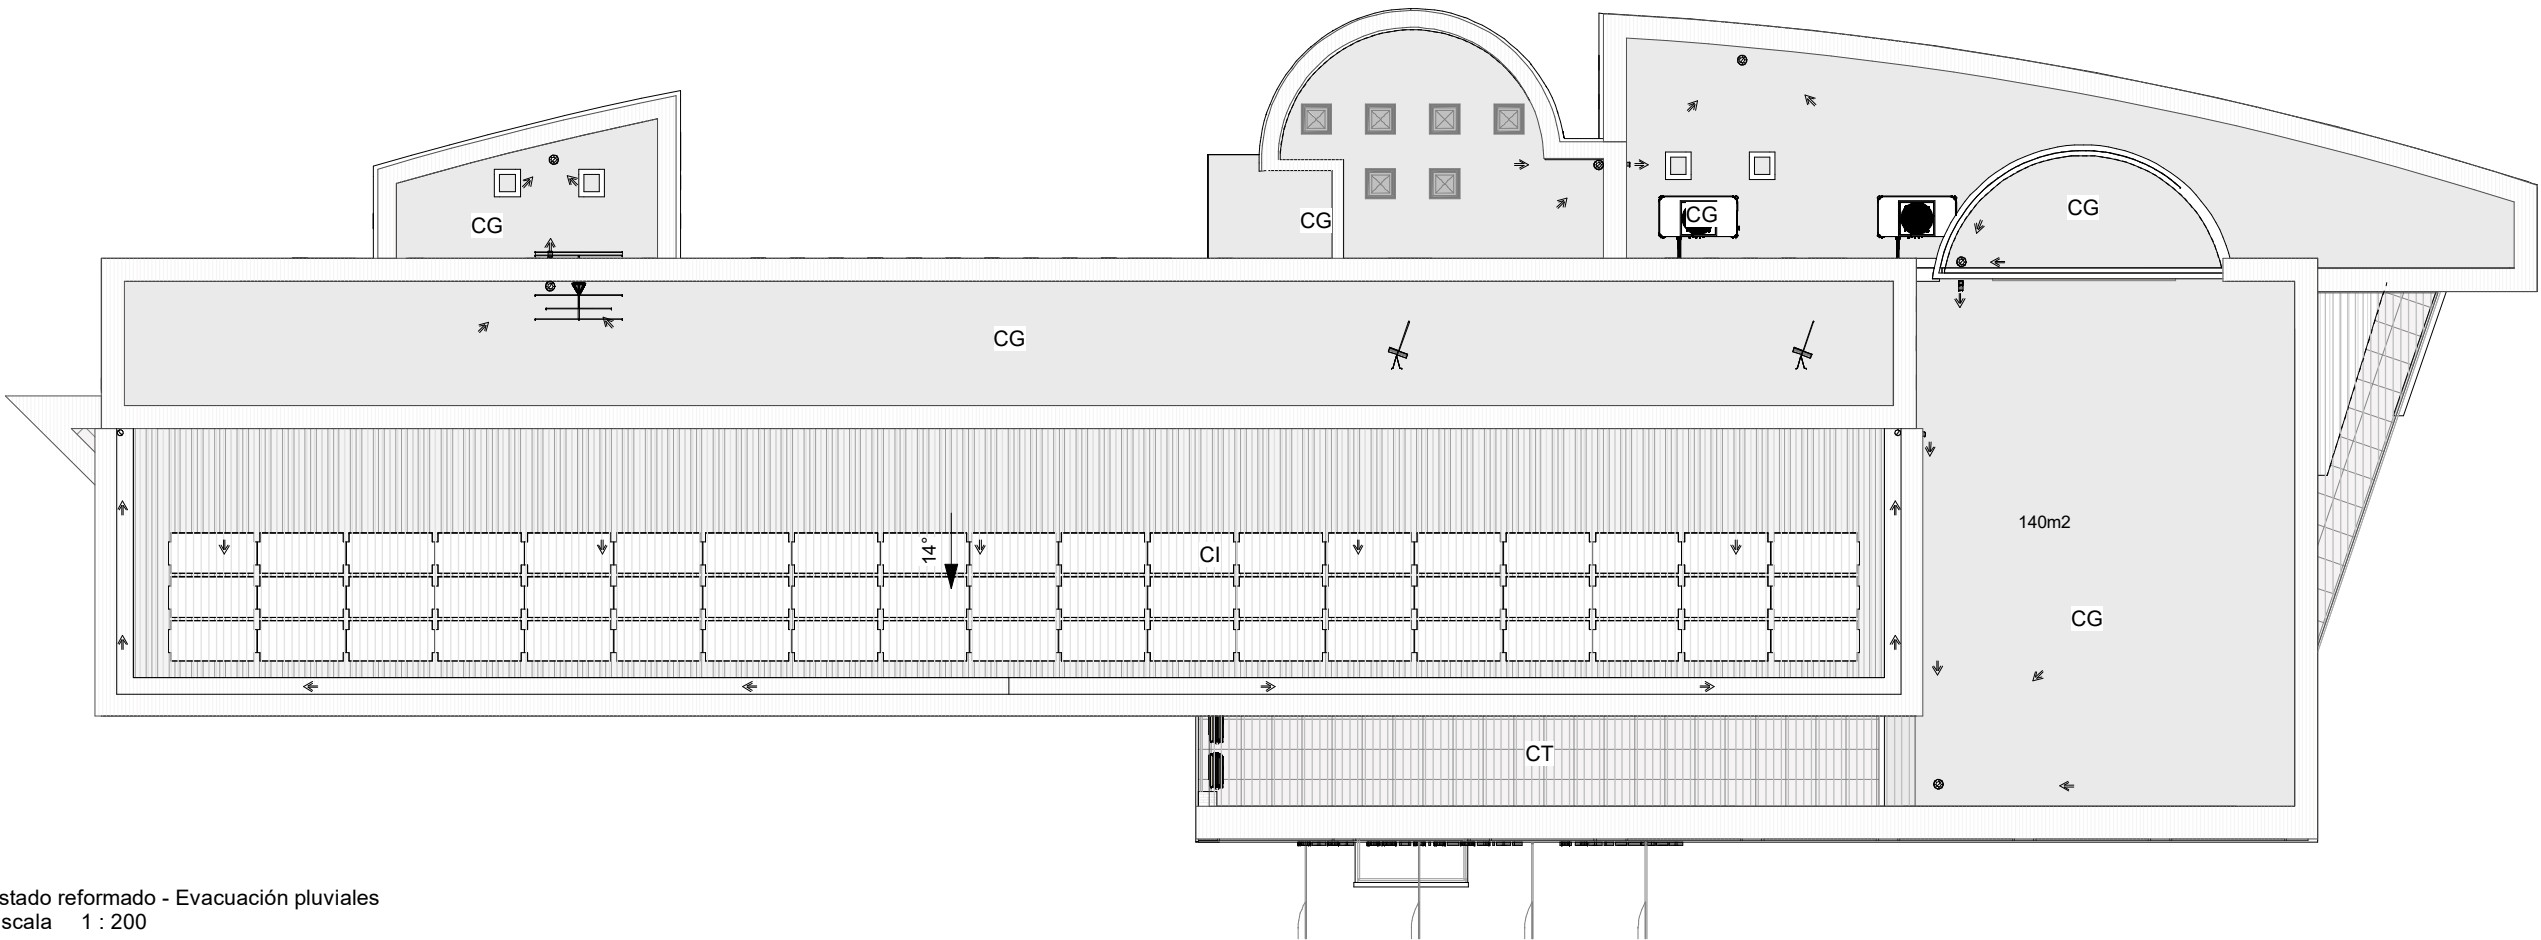
estado reformado - Evacuación pluviales  
Escala 1 : 200

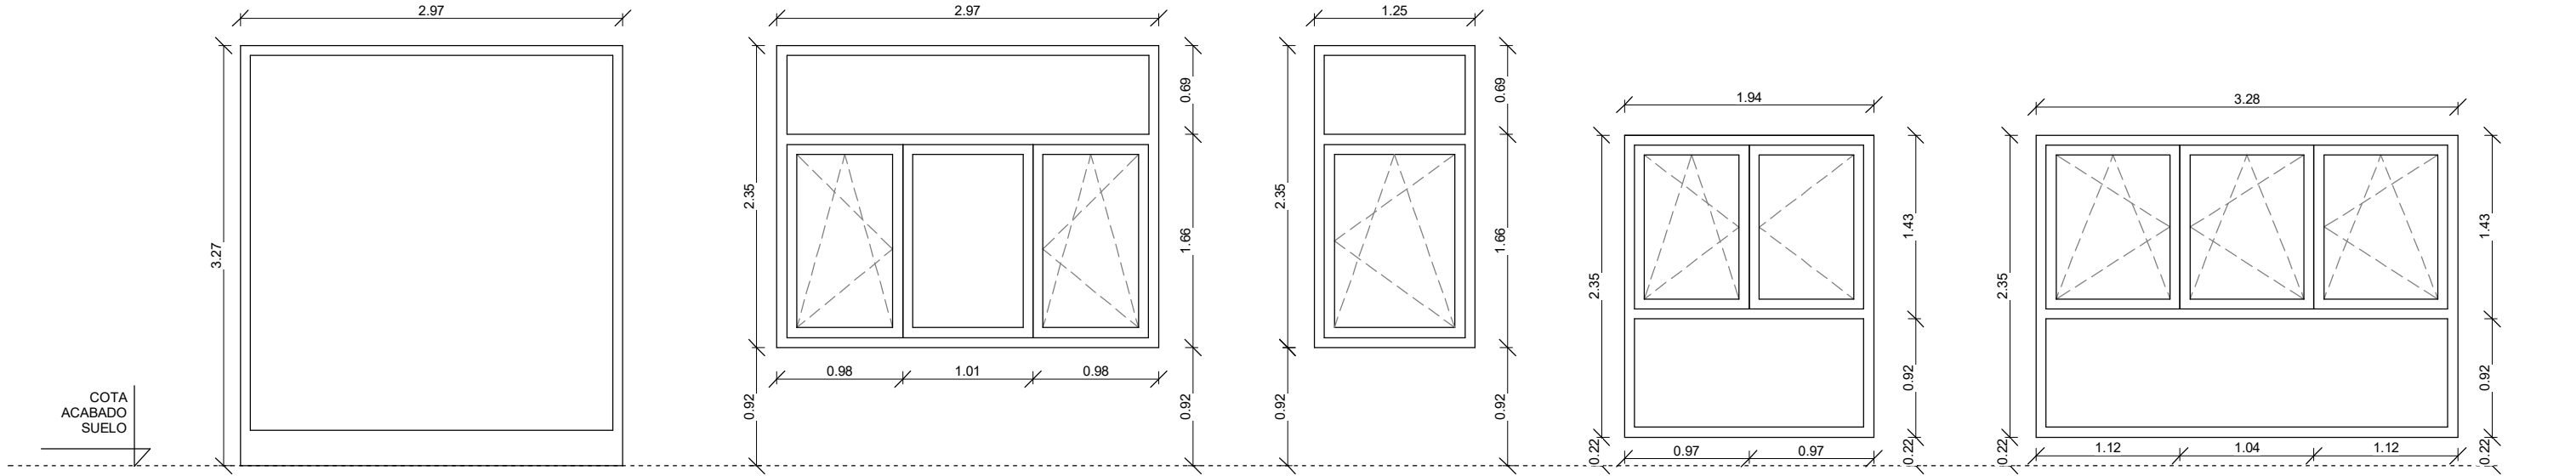
Tipo: VN1

Situación: Planta baja, a cada lado del acceso principal a la Casa Consistorial

Protección solar: No

Unidades: 1

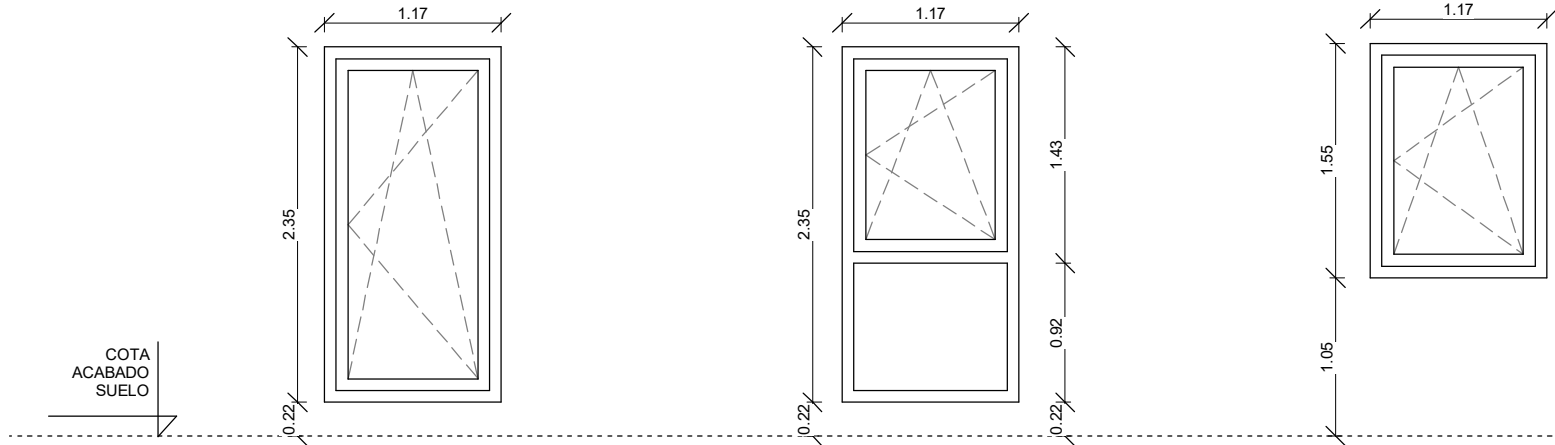
Tipo: VN6

Situación: Planta 2ª, sálida a terraza + fachada

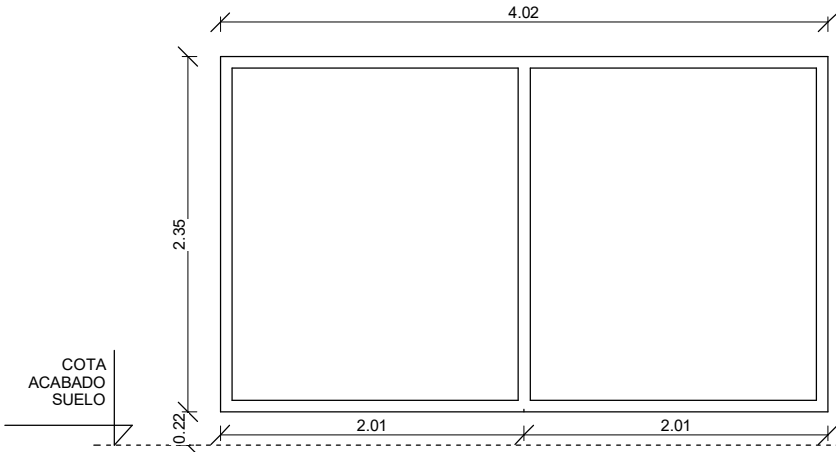
Tipo: VN10  
Situación: Planta 2ª, Terraza esquina oeste junto a escalera  
Apertura: 2 fijas  
Material: PVC tipo ECOVEN 76 o eq., colores roble claro por dentro/ gris grafito 7016 por el exterior.  
Vidrio: BE4/ 16 Argón/ 4/ 16 Argón/ BE4  
Protección solar: No  
Unidades: 1

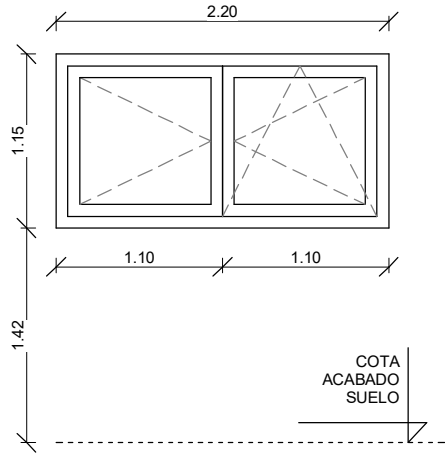
Tipo: VN15  
Situación: Fachada norte  
Apertura: 2 hojas Oscilobatientes  
Material: PVC tipo ECOVEN 76 o eq., colores roble claro por dentro/ gris grafito 7016 por el exterior.  
Vidrio: BE4/ 16 Argón/ 4/ 16 Argón/ BE4  
Protección solar: No  
Unidades: 1 (\* HUECO EXISTENTE EN ESQUINA DE FACHADA REDUCIDO A NUEVO TAMAÑO PARA ADAPTAR A NUEVO ENVOLVENTE Y REMATES INTERIORES REFORMADAS).

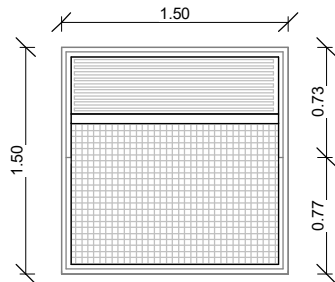
Tipo: RJN 1  
Situación: HUECO NUEVO, Ventilación Superior UTA en Sala de Instalaciones (ADMISIÓN o EXPULSIÓN de UTA de ATENCIÓN AL PÚBLICO y VRC01)  
Apertura: Fija  
Material: Rejilla de malla metálica lacada  
Unidades: 2

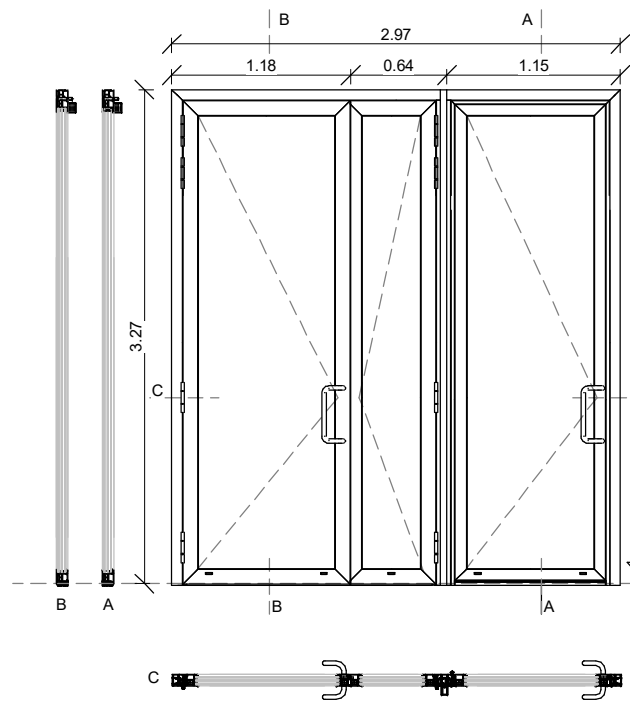
PN 01

Tipo:  
Situación: Acceso principal a Casa Consistorial, bajo pórtico de entrada  
Apertura: Batiente  
Material: Tipo Schüco AWS 75.SI+/AD UP 75/ADS 75.SI Aluminio, RAL 7022: Gris sombra  
Vidrio: 52mm (6-18-4-18-4) Ug=0,5  
Unidades: 1 UD EN CONJUNTO

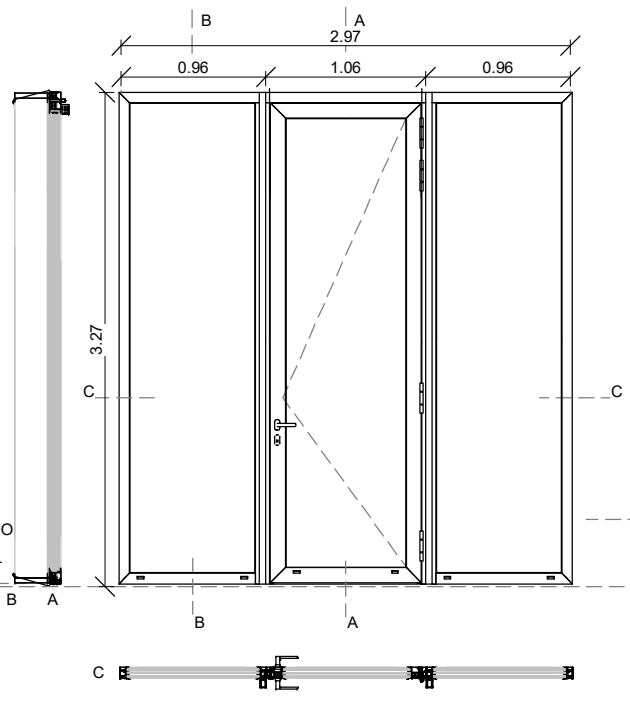
PN 02

Tipo:  
Situación: Acceso en fachada principal a la Comisaría  
Apertura: Batiente  
Material: Tipo Schüco AWS 75.SI+/AD UP 75/ADS 75.SI Aluminio, RAL 7022: Gris sombra  
Vidrio: 52mm (6-18-4-18-4) Ug=0,5  
Unidades: 1 UD EN CONJUNTO

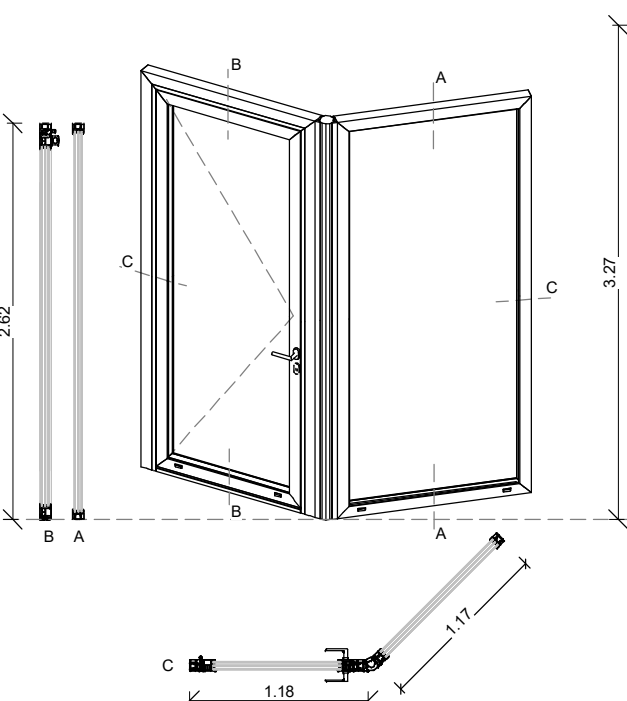
PN 03

Tipo:  
Situación: Acceso en esquina a comisaría.  
Apertura: Batiente  
Material: Tipo Schüco AWS 75.SI+/AD UP 75/ADS 75.SI Aluminio, RAL 7022: Gris sombra  
Vidrio: 52mm (6-18-4-18-4) Ug=0,5  
Unidades: 1 UD

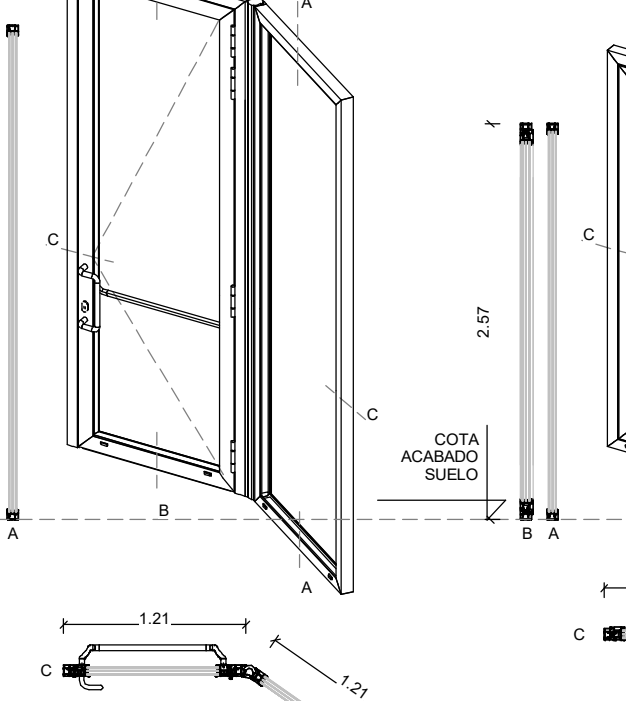
PN04

Tipo:  
Situación: Acceso a Casa Consistorial en planta baja desde fachada norte  
Apertura: Batiente, con barra antipánico  
Material: Tipo Schüco AWS 75.SI+/AD UP 75/ADS 75.SI Aluminio, RAL 7022: Gris sombra  
Vidrio: 52mm (6-18-4-18-4) Ug=0,5  
Unidades: 1 UD

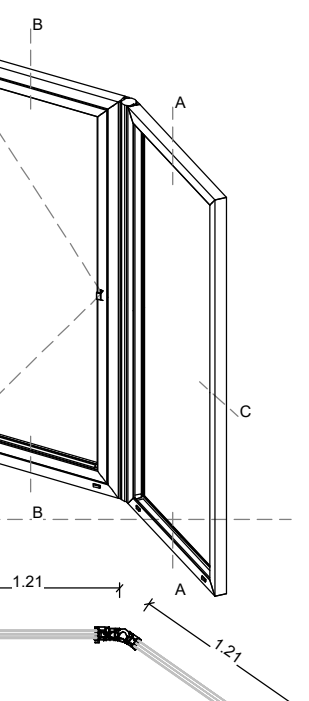
PN 05

Tipo:  
Situación: Salida a terrazas norte junto a cilindro de escalera  
Apertura: Batiente  
Material: Tipo Schüco AWS 75.SI+/AD UP 75/ADS 75.SI Aluminio, RAL 7022: Gris sombra  
Vidrio: 52mm (6-18-4-18-4) Ug=0,5  
Unidades: 2 UD

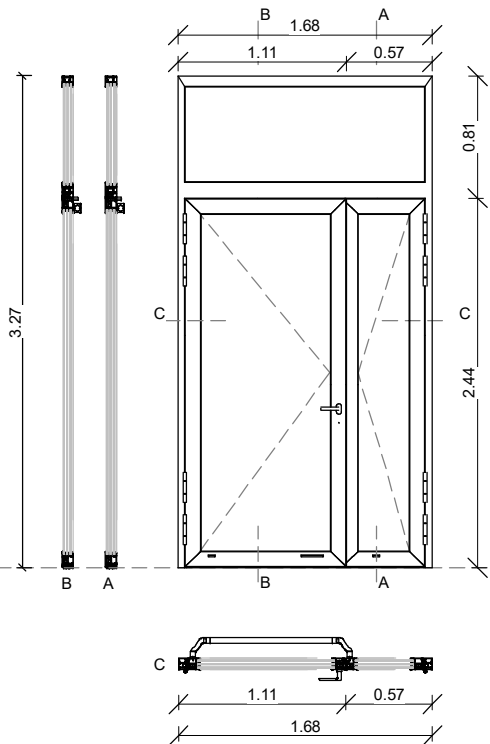
PN 06

Tipo:  
Situación: Salidas de emergencia desde las escaleras de evacuación de los extremos del edificio  
Apertura: Batiente, con barra antipánico  
Material: Tipo Schüco AWS 75.SI+/AD UP 75/ADS 75.SI Aluminio, RAL 7022: Gris sombra  
Vidrio: 52mm (6-18-4-18-4) Ug=0,5  
Unidades: 2 UDs (\* 1 DE LOS HUECOS EXISTENTES EN ESQUINA DE FACHADA AMPLIADO A NUEVO TAMAÑO PARA ADAPTAR A NUEVO ENVOLVENTE Y REMATES INTERIORES REFORMADAS).

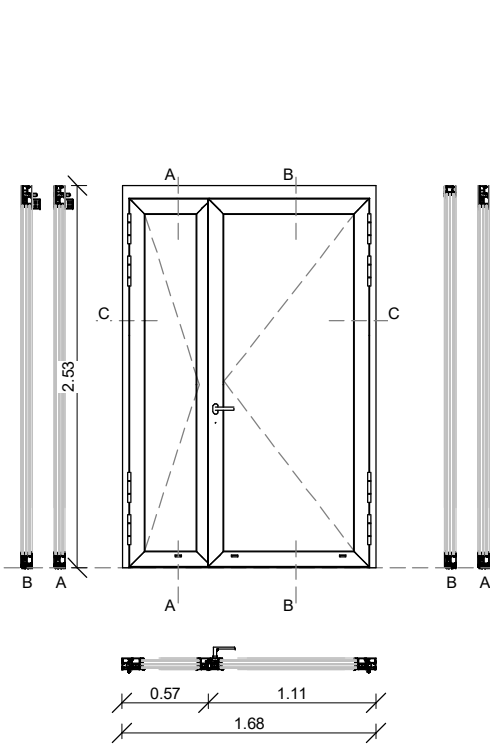
PN 07

Tipo:  
Situación: Salida a terraza Este desde escalera en Planta 1ª  
Apertura: Batiente  
Material: Tipo Schüco AWS 75.SI+/AD UP 75/ADS 75.SI Aluminio, RAL 7022: Gris sombra  
Vidrio: 52mm (6-18-4-18-4) Ug=0,5  
Unidades: 1 UD (\* HUECO EN ESQUINA DE FACHADA: COMPROBAR EN -SITU CONFIGURACIÓN con POSICIÓN de PN08 en OBRA).

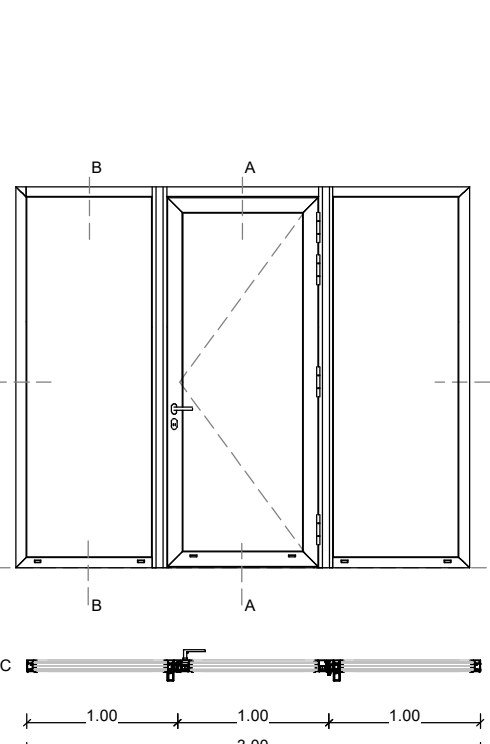
P 08

Tipo:  
Situación: Salida a terraza Este desde Casa Consistorial en Planta 1ª  
Apertura: Batiente  
Material: Tipo Schüco AWS 75.SI+/AD UP 75/ADS 75.SI Aluminio, RAL 7022: Gris sombra  
Vidrio: Vidrio: 52mm (6-18-4-18-4) Ug=0,5  
Unidades: 1 UD (\* HUECO EN ESQUINA DE FACHADA: COMPROBAR EN -SITU CONFIGURACIÓN con POSICIÓN de PN07 en OBRA).

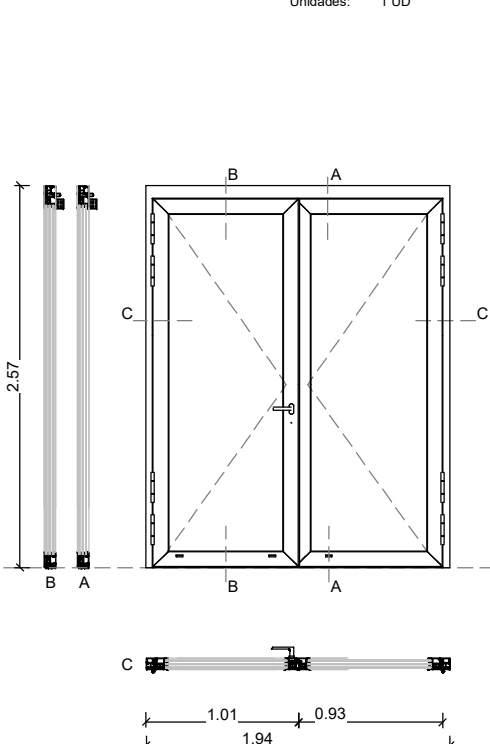
PN 09

Tipo:  
Situación: Salida a blacón en fachada principal en Planta 1ª  
Apertura: Batiente  
Material: Tipo Schüco AWS 75.SI+/AD UP 75/ADS 75.SI Aluminio, RAL 7022: Gris sombra  
Vidrio: 52mm (6-18-4-18-4) Ug=0,5  
Unidades: 1 UD.

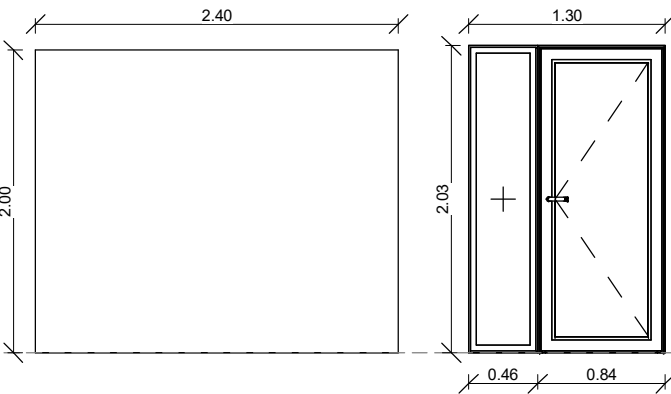
PN 10

Tipo:  
Situación: Sótano. Puerta Seccional al Garaje.  
Apertura: Seccional  
Material: chapa tipo MW-500, \*GOFRADO de 40mm  
Unidades: 1 UD.

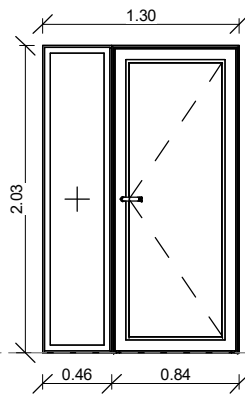
PN 11

Tipo:  
Situación: Puerta de Acceso al Sótano.  
Apertura: Batiente, con barra antipánico  
Material: tipo Schüco AWS 75.SI+/AD UP 75/ADS 75.SI  
Vidrio: 6/ 18/ 4/ 18/ 4  
Unidades: 1 UD.

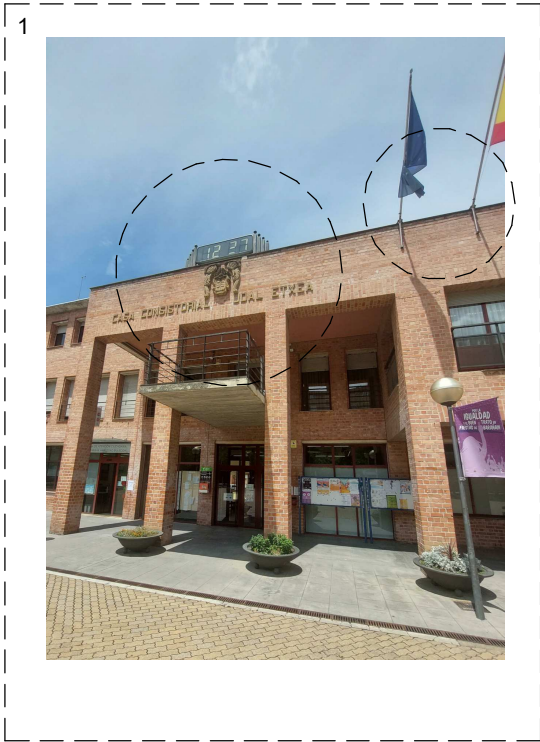
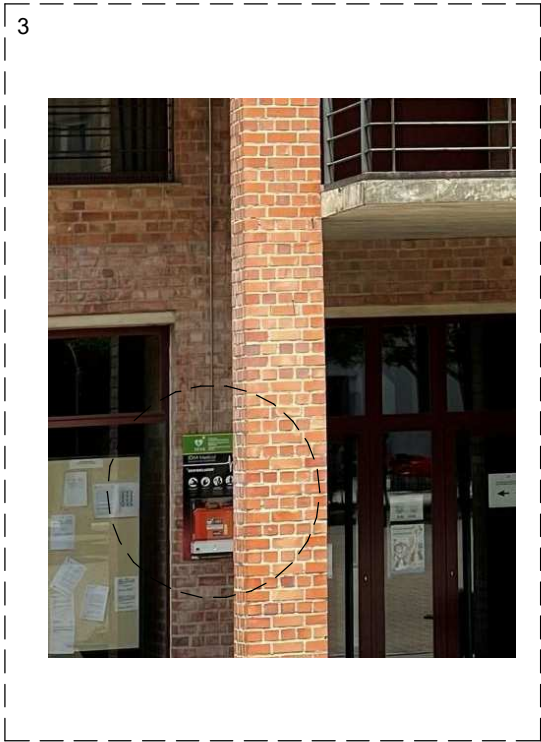
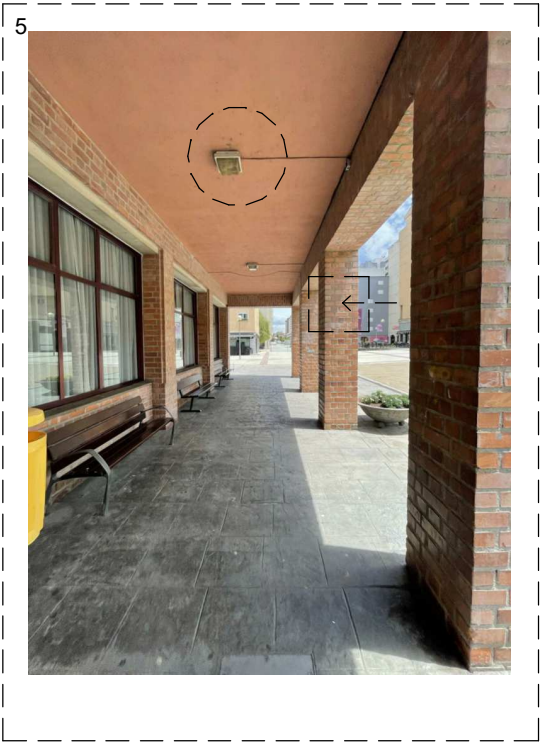
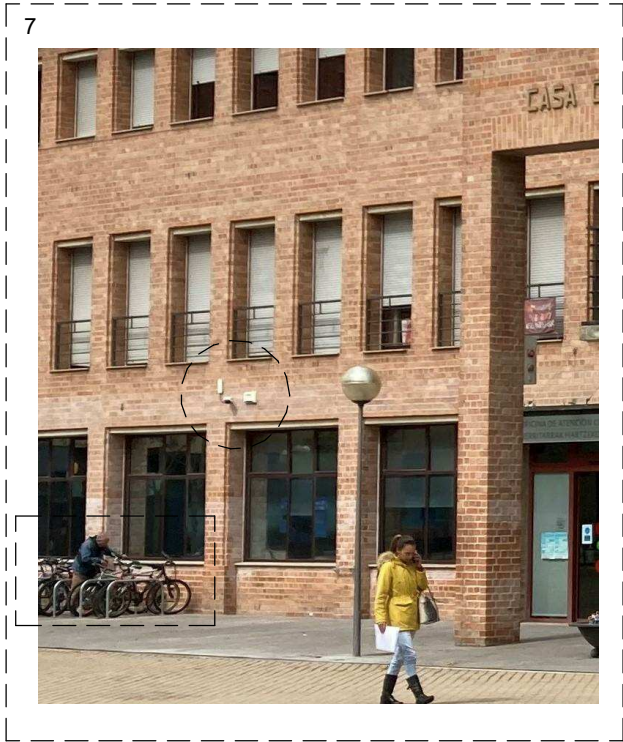
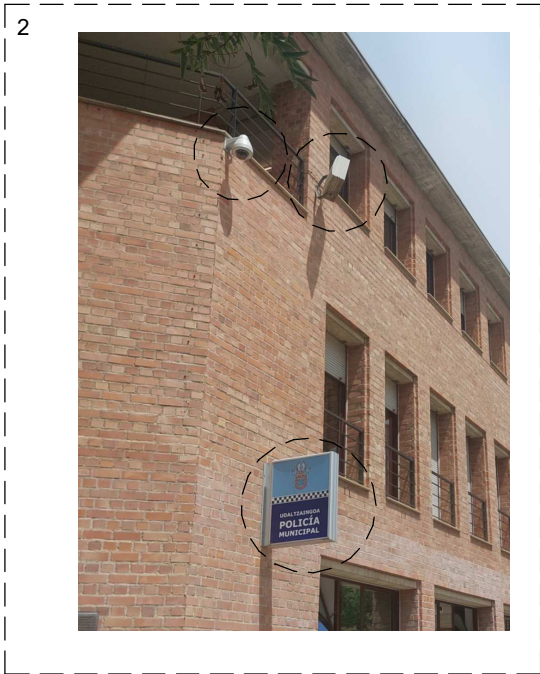
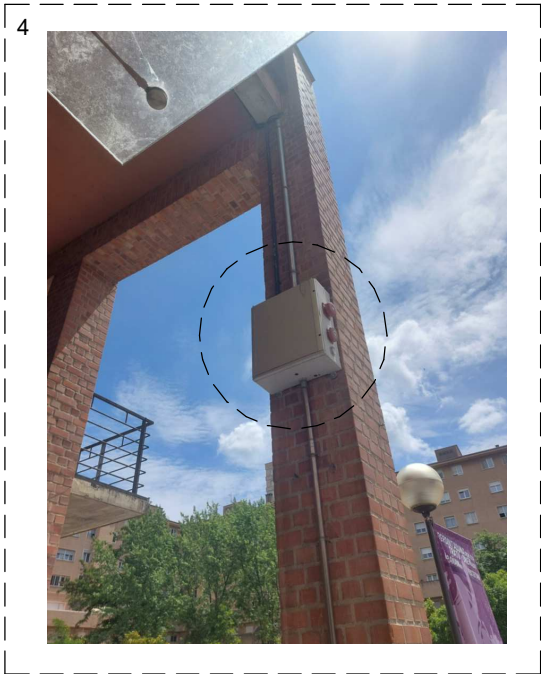
Alzado SE MODIFICACIONES

| Inventario FACHADAS SE + SO de INSTALACIONES a MODIFICAR | | | |

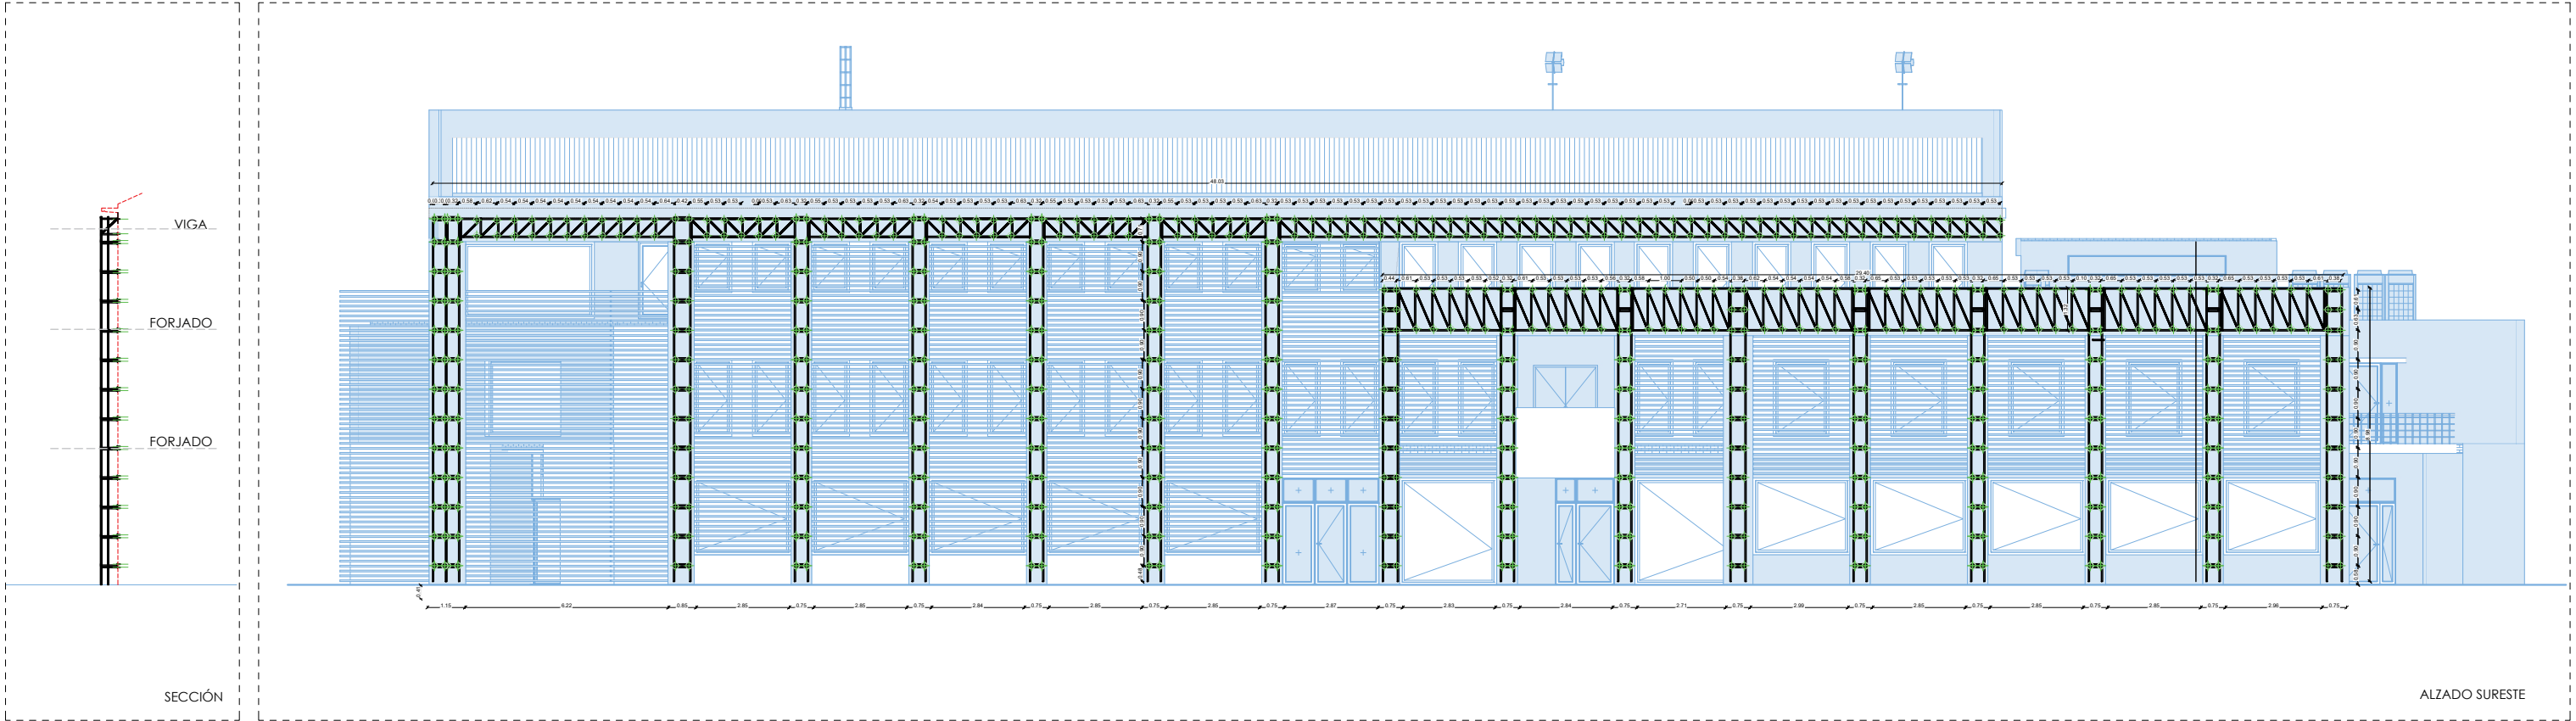
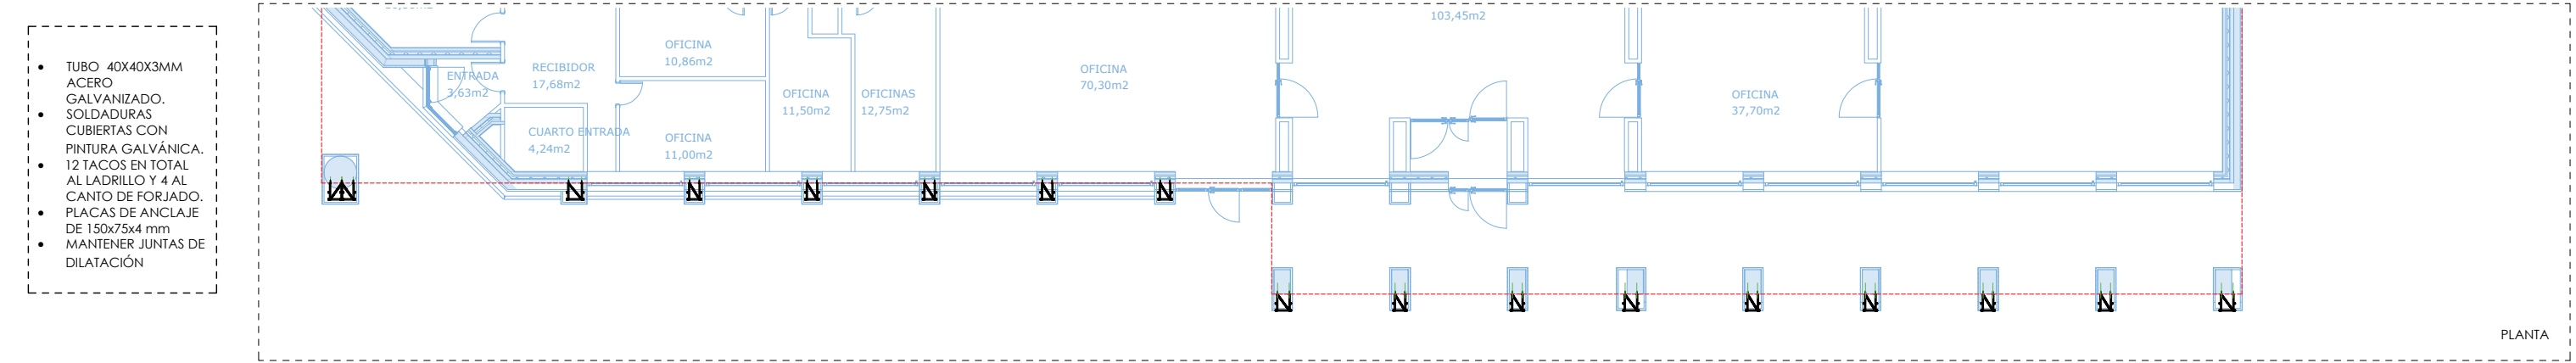
- TUBO 40X40X3MM ACERO GALVANIZADO. SOLDADURAS CUBIERTAS CON PINTURA GALVÁNICA.
- 12 TACOS EN TOTAL AL LADRILLO Y 4 AL CANTO DE FORJADO.
- PLACAS DE ANCLAJE DE 150x75x4 mm
- MANTENER JUNTAS DE DILATACIÓN

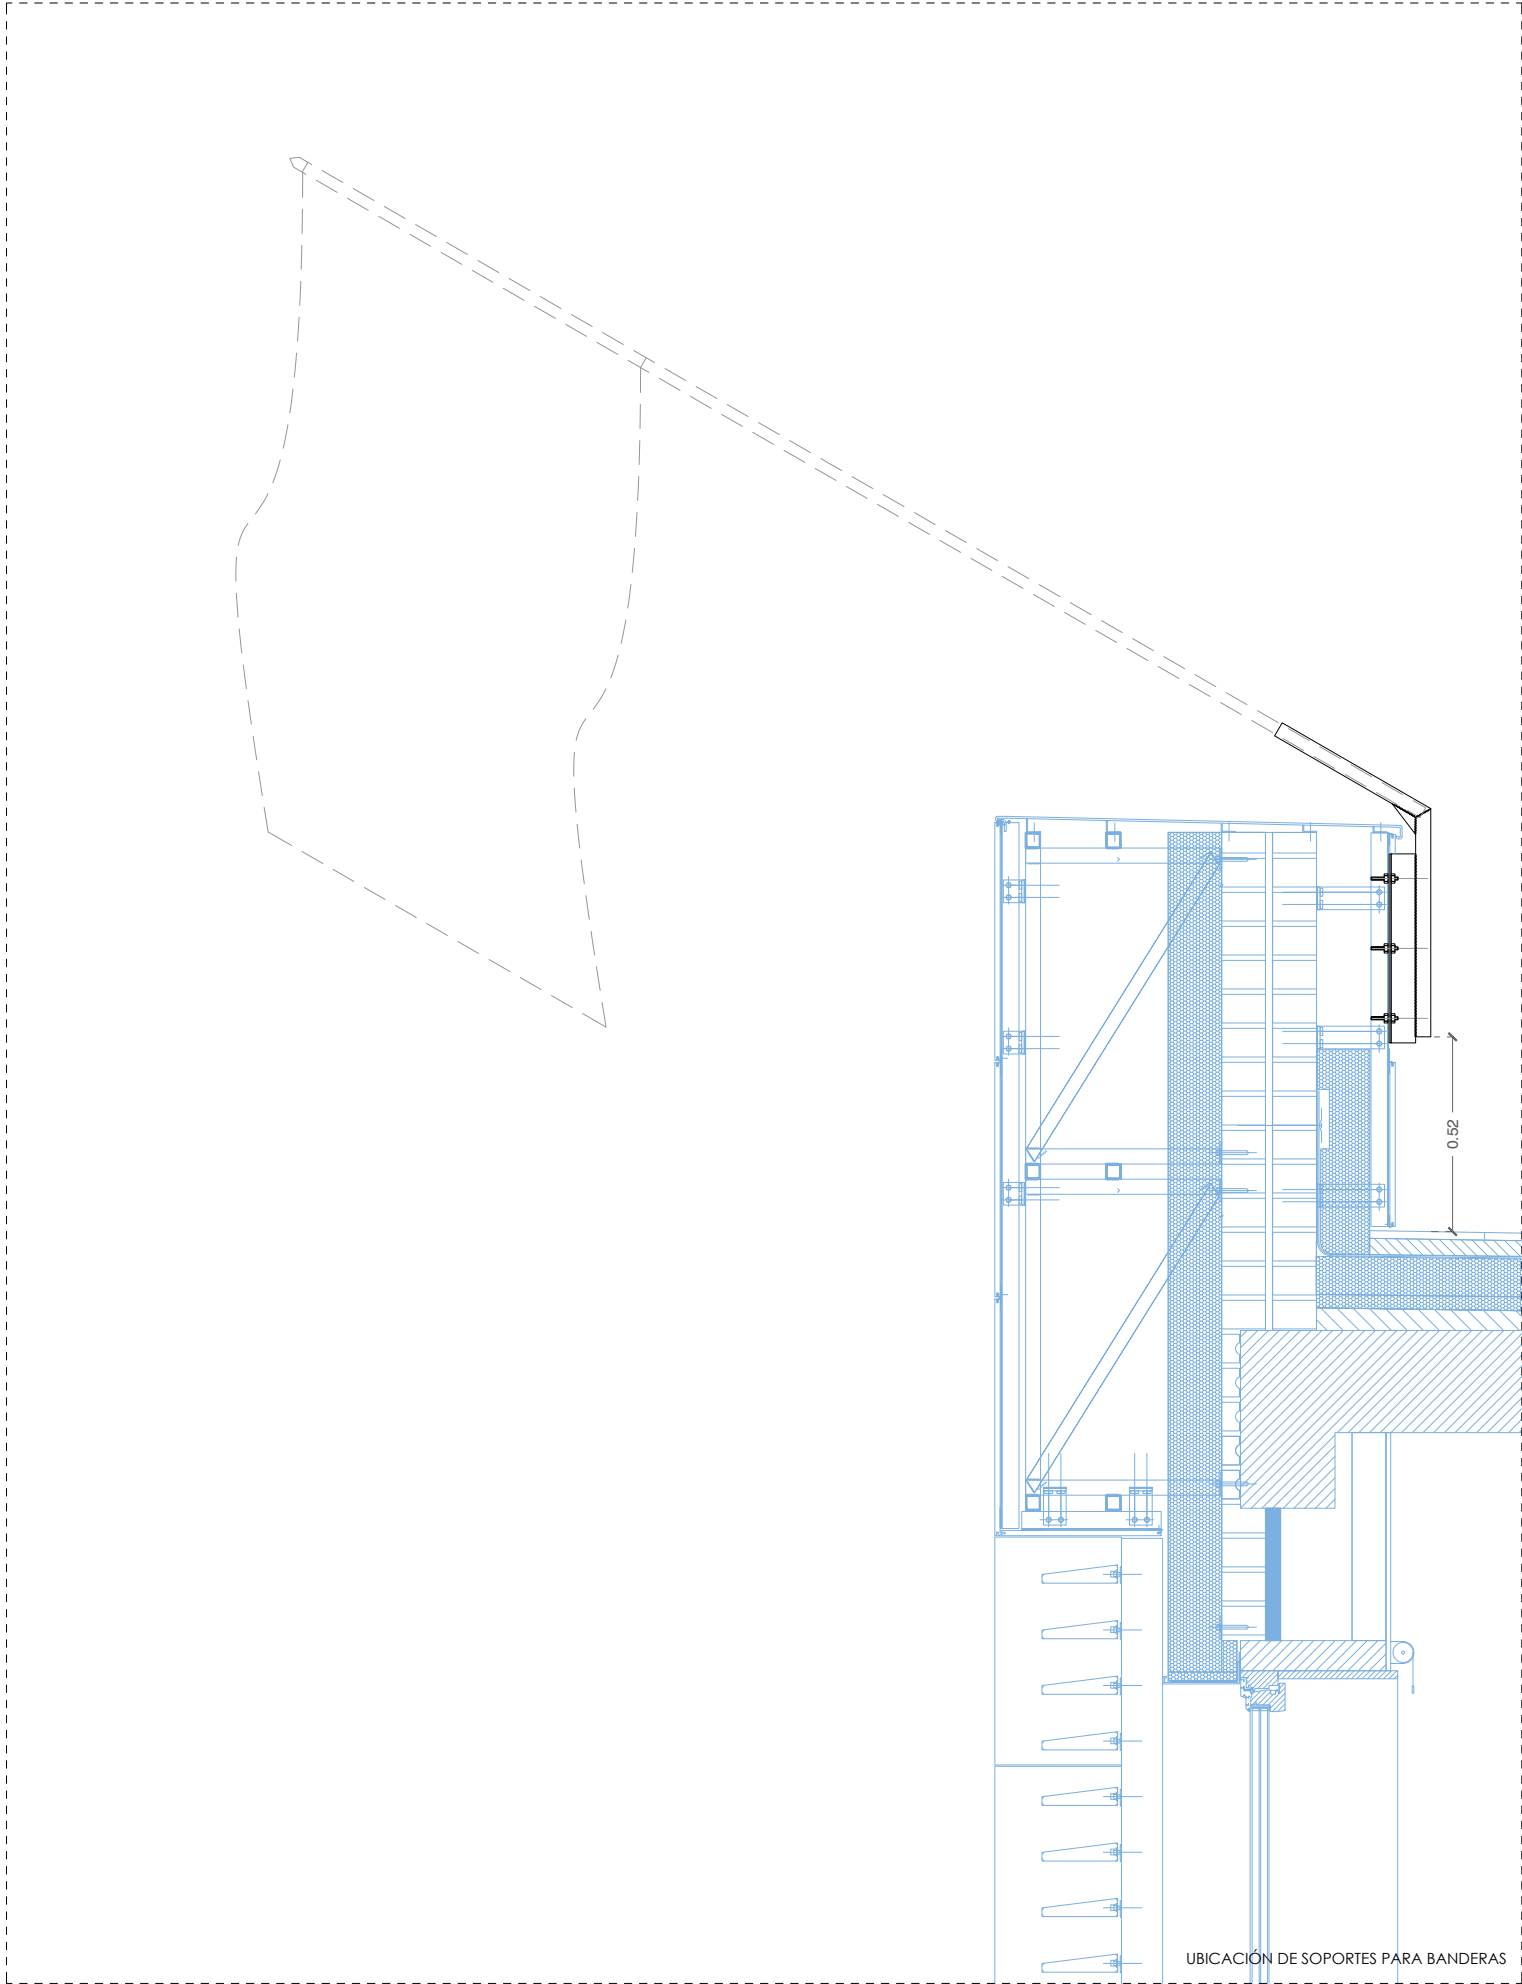
E: 1/5  
DETALLE EN ALZADO

| plano | HERRERÍA: DEFINICIÓN DE ELEMENTOS DECORATIVOS<br>DE FACHADA. SOPORTES PARA BANDERAS | | |

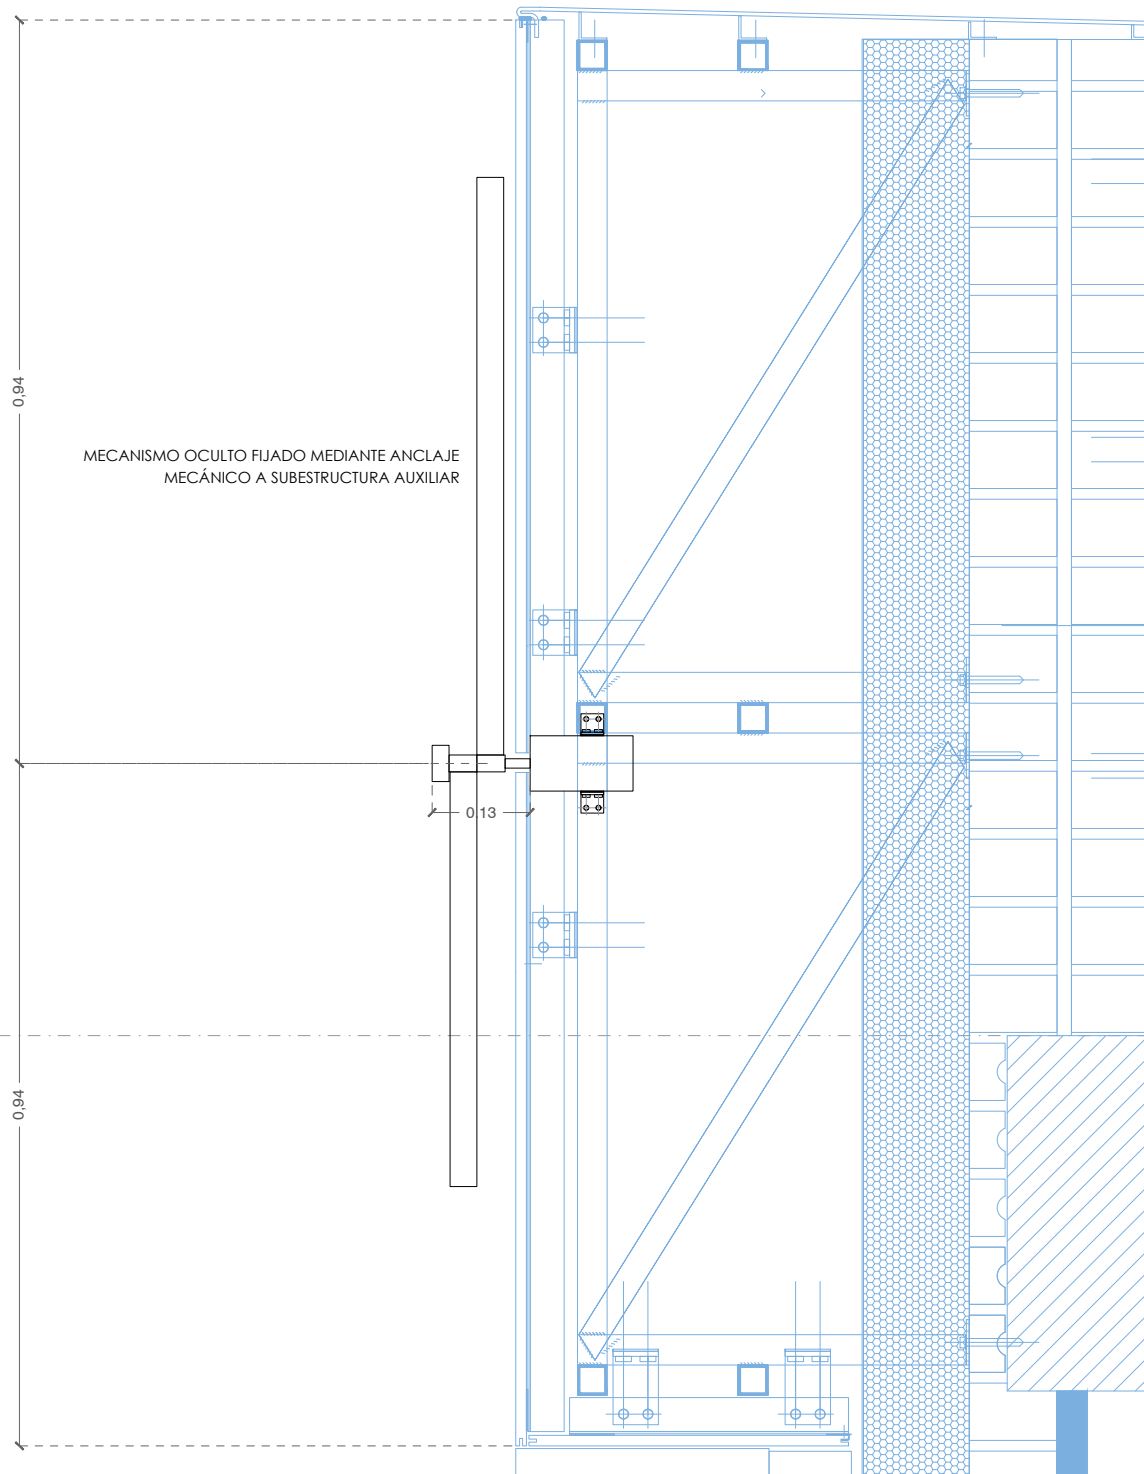
UBICACIÓN DE RELOJ EN SECCIÓN  
UBICACIÓN EN ALZADO A DETERMINAR POR DF
