**"RECUPERACION DEL LEGADO HISTORICO DEL RECINTO AMURALLADO DE AURITZ/BURGUETE A TRAVES DE LA CONSOLIDACION DE PARTE DE SU PERIMETRO"**

**RESTAURACION DEL PERIMETRO OESTE DEL RECINTO AMURALLADO DE AURITZ/BURGUETE**

**AURITZ/BURGUETE (NAVARRA)**

**PLANOS**

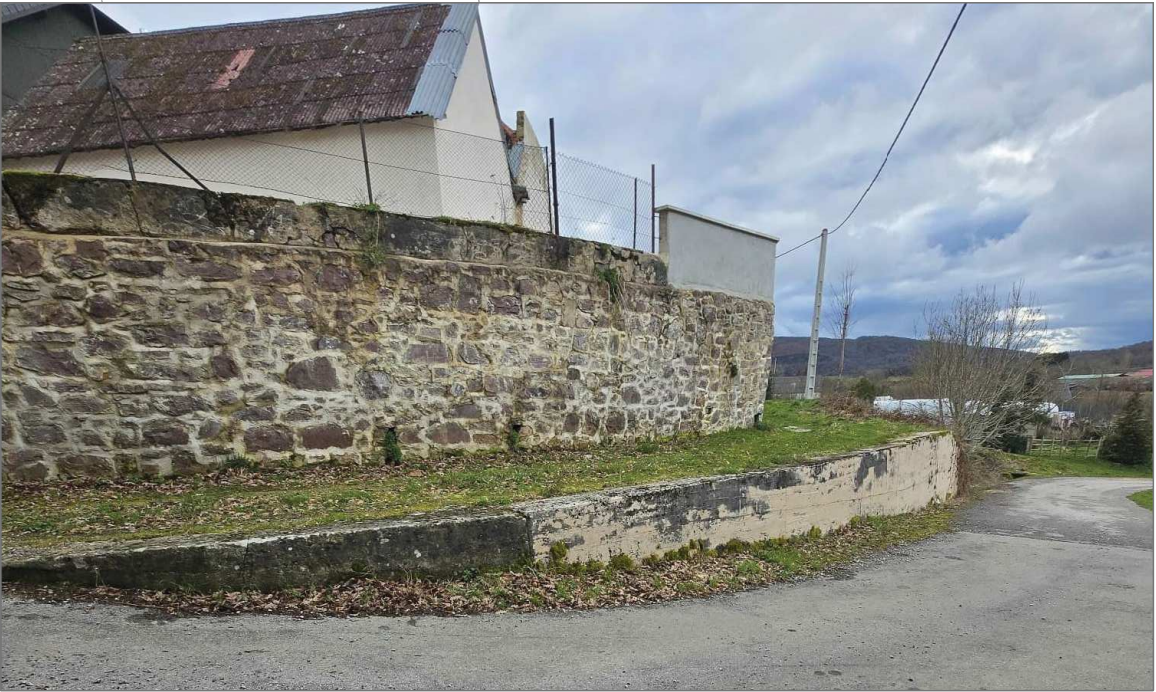
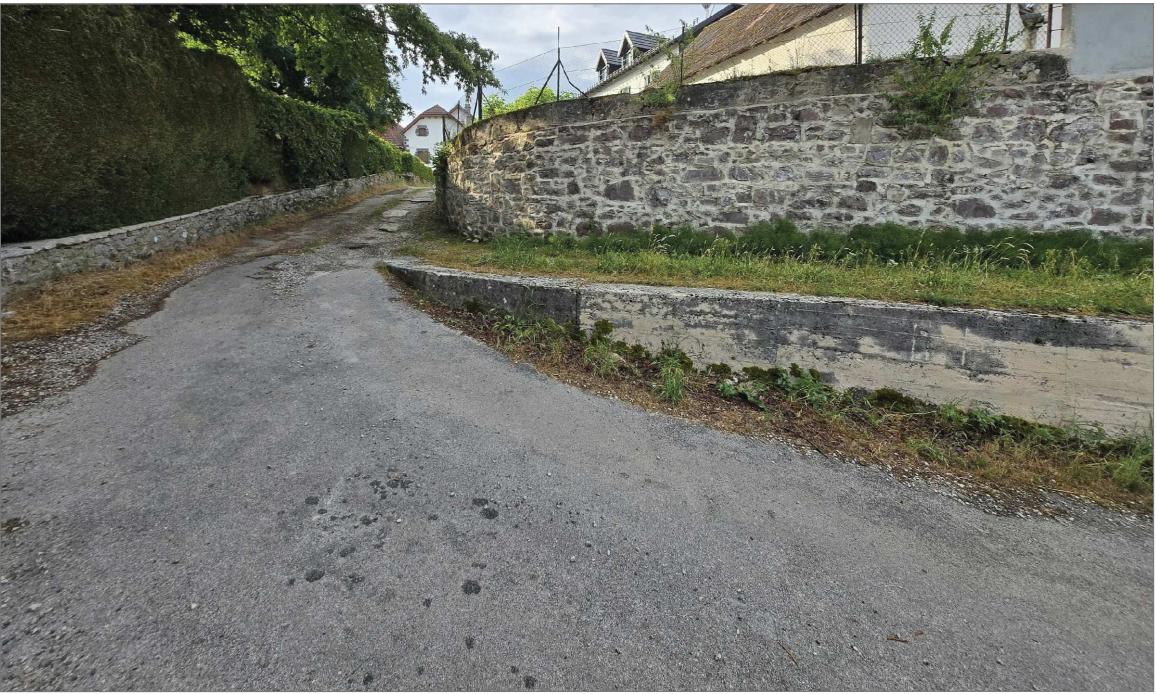
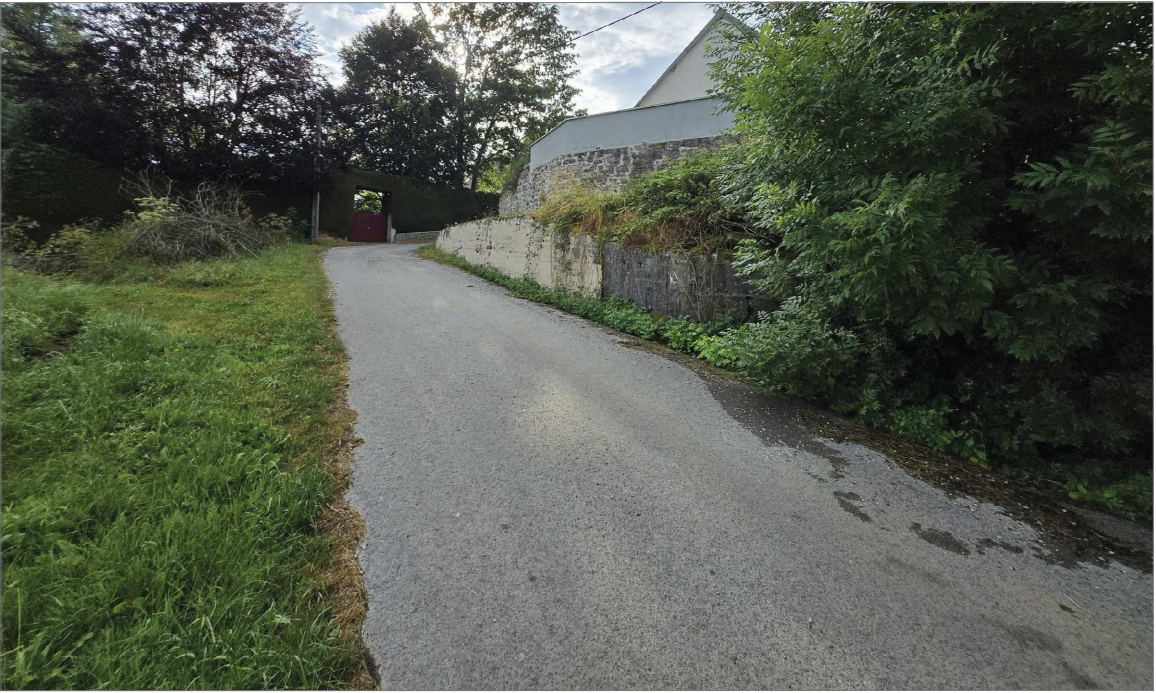
1. VISTA DE LIENZO N°1 DESDE CAMINO

2. VISTA DE LIENZO N°1 DESDE CAMINO

3. VISTA DE LIENZO N°1 DESDE CAMINO

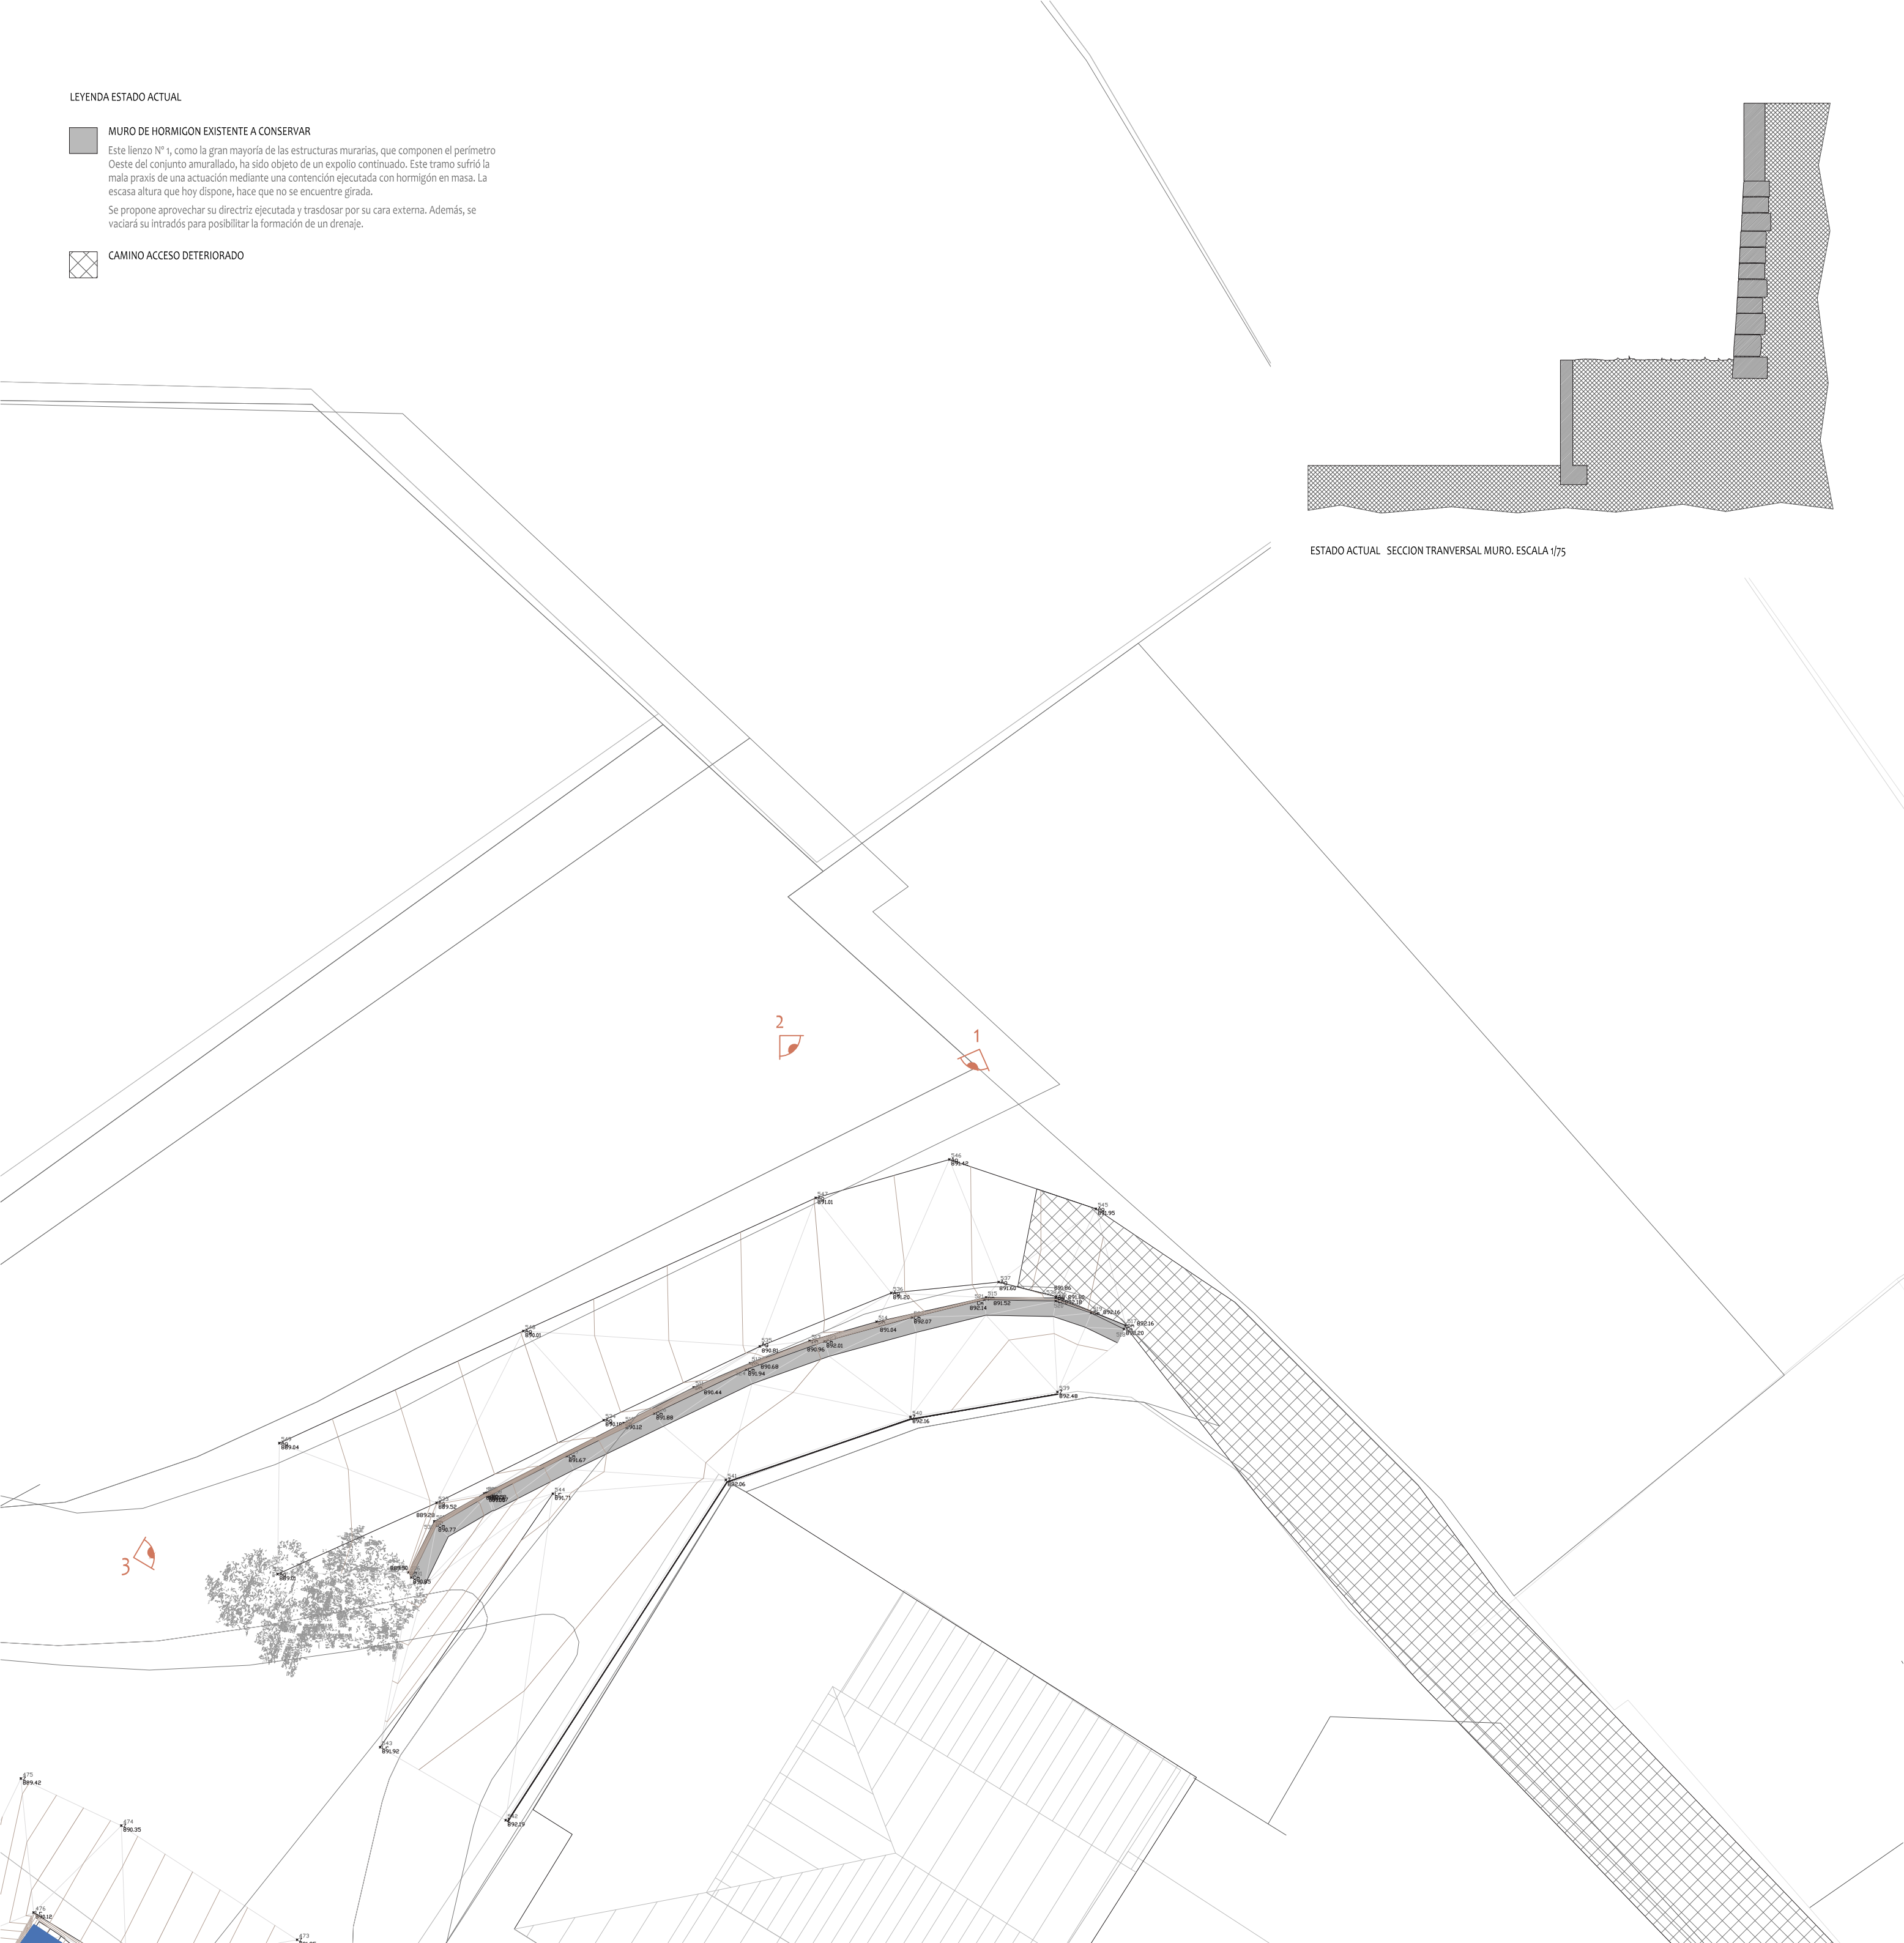
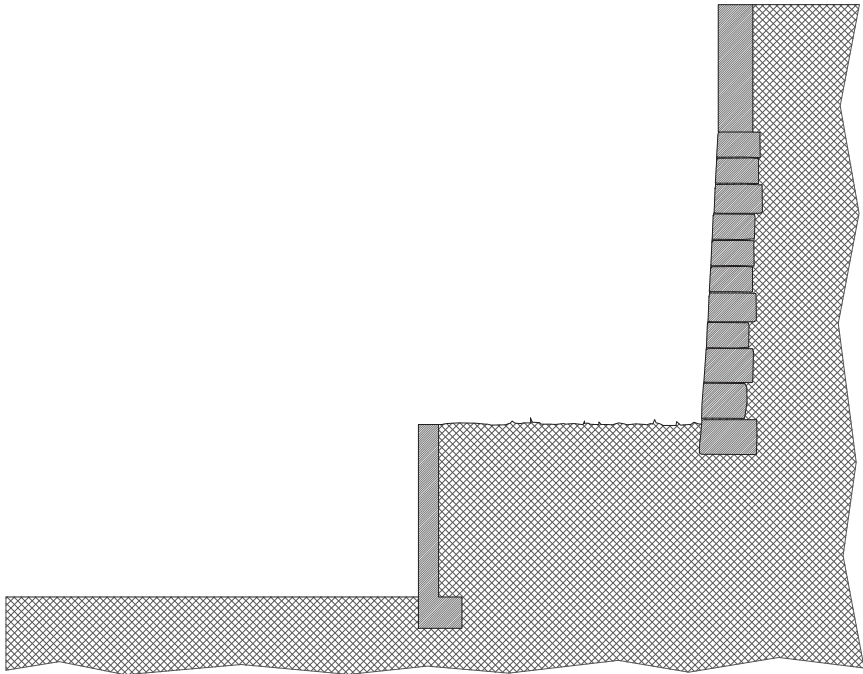
| | | - ESTADO ACTUAL y ANALISIS:<br>- LIENZO Nº 1 | | | | 1/150 |

**MURO DE HORMIGON EXISTENTE A CONSERVAR**  
Este lienzo N°1, como la gran mayoría de las estructuras murarias, que componen el perímetro Oeste del conjunto amurallado, ha sido objeto de un expolio continuado. Este tramo sufrió la mala praxis de una actuación mediante una contención ejecutada con hormigón en masa. La escasa altura que hoy dispone, hace que no se encuentre girada.  
Se propone aprovechar su directriz ejecutada y trasdosar por su cara externa. Además, se vaciará su intradós para posibilitar la formación de un drenaje.

**CAMINO ACCESO DETERIORADO**

ESTADO ACTUAL SECCION TRANSVERSAL MURO, ESCALA 1/75

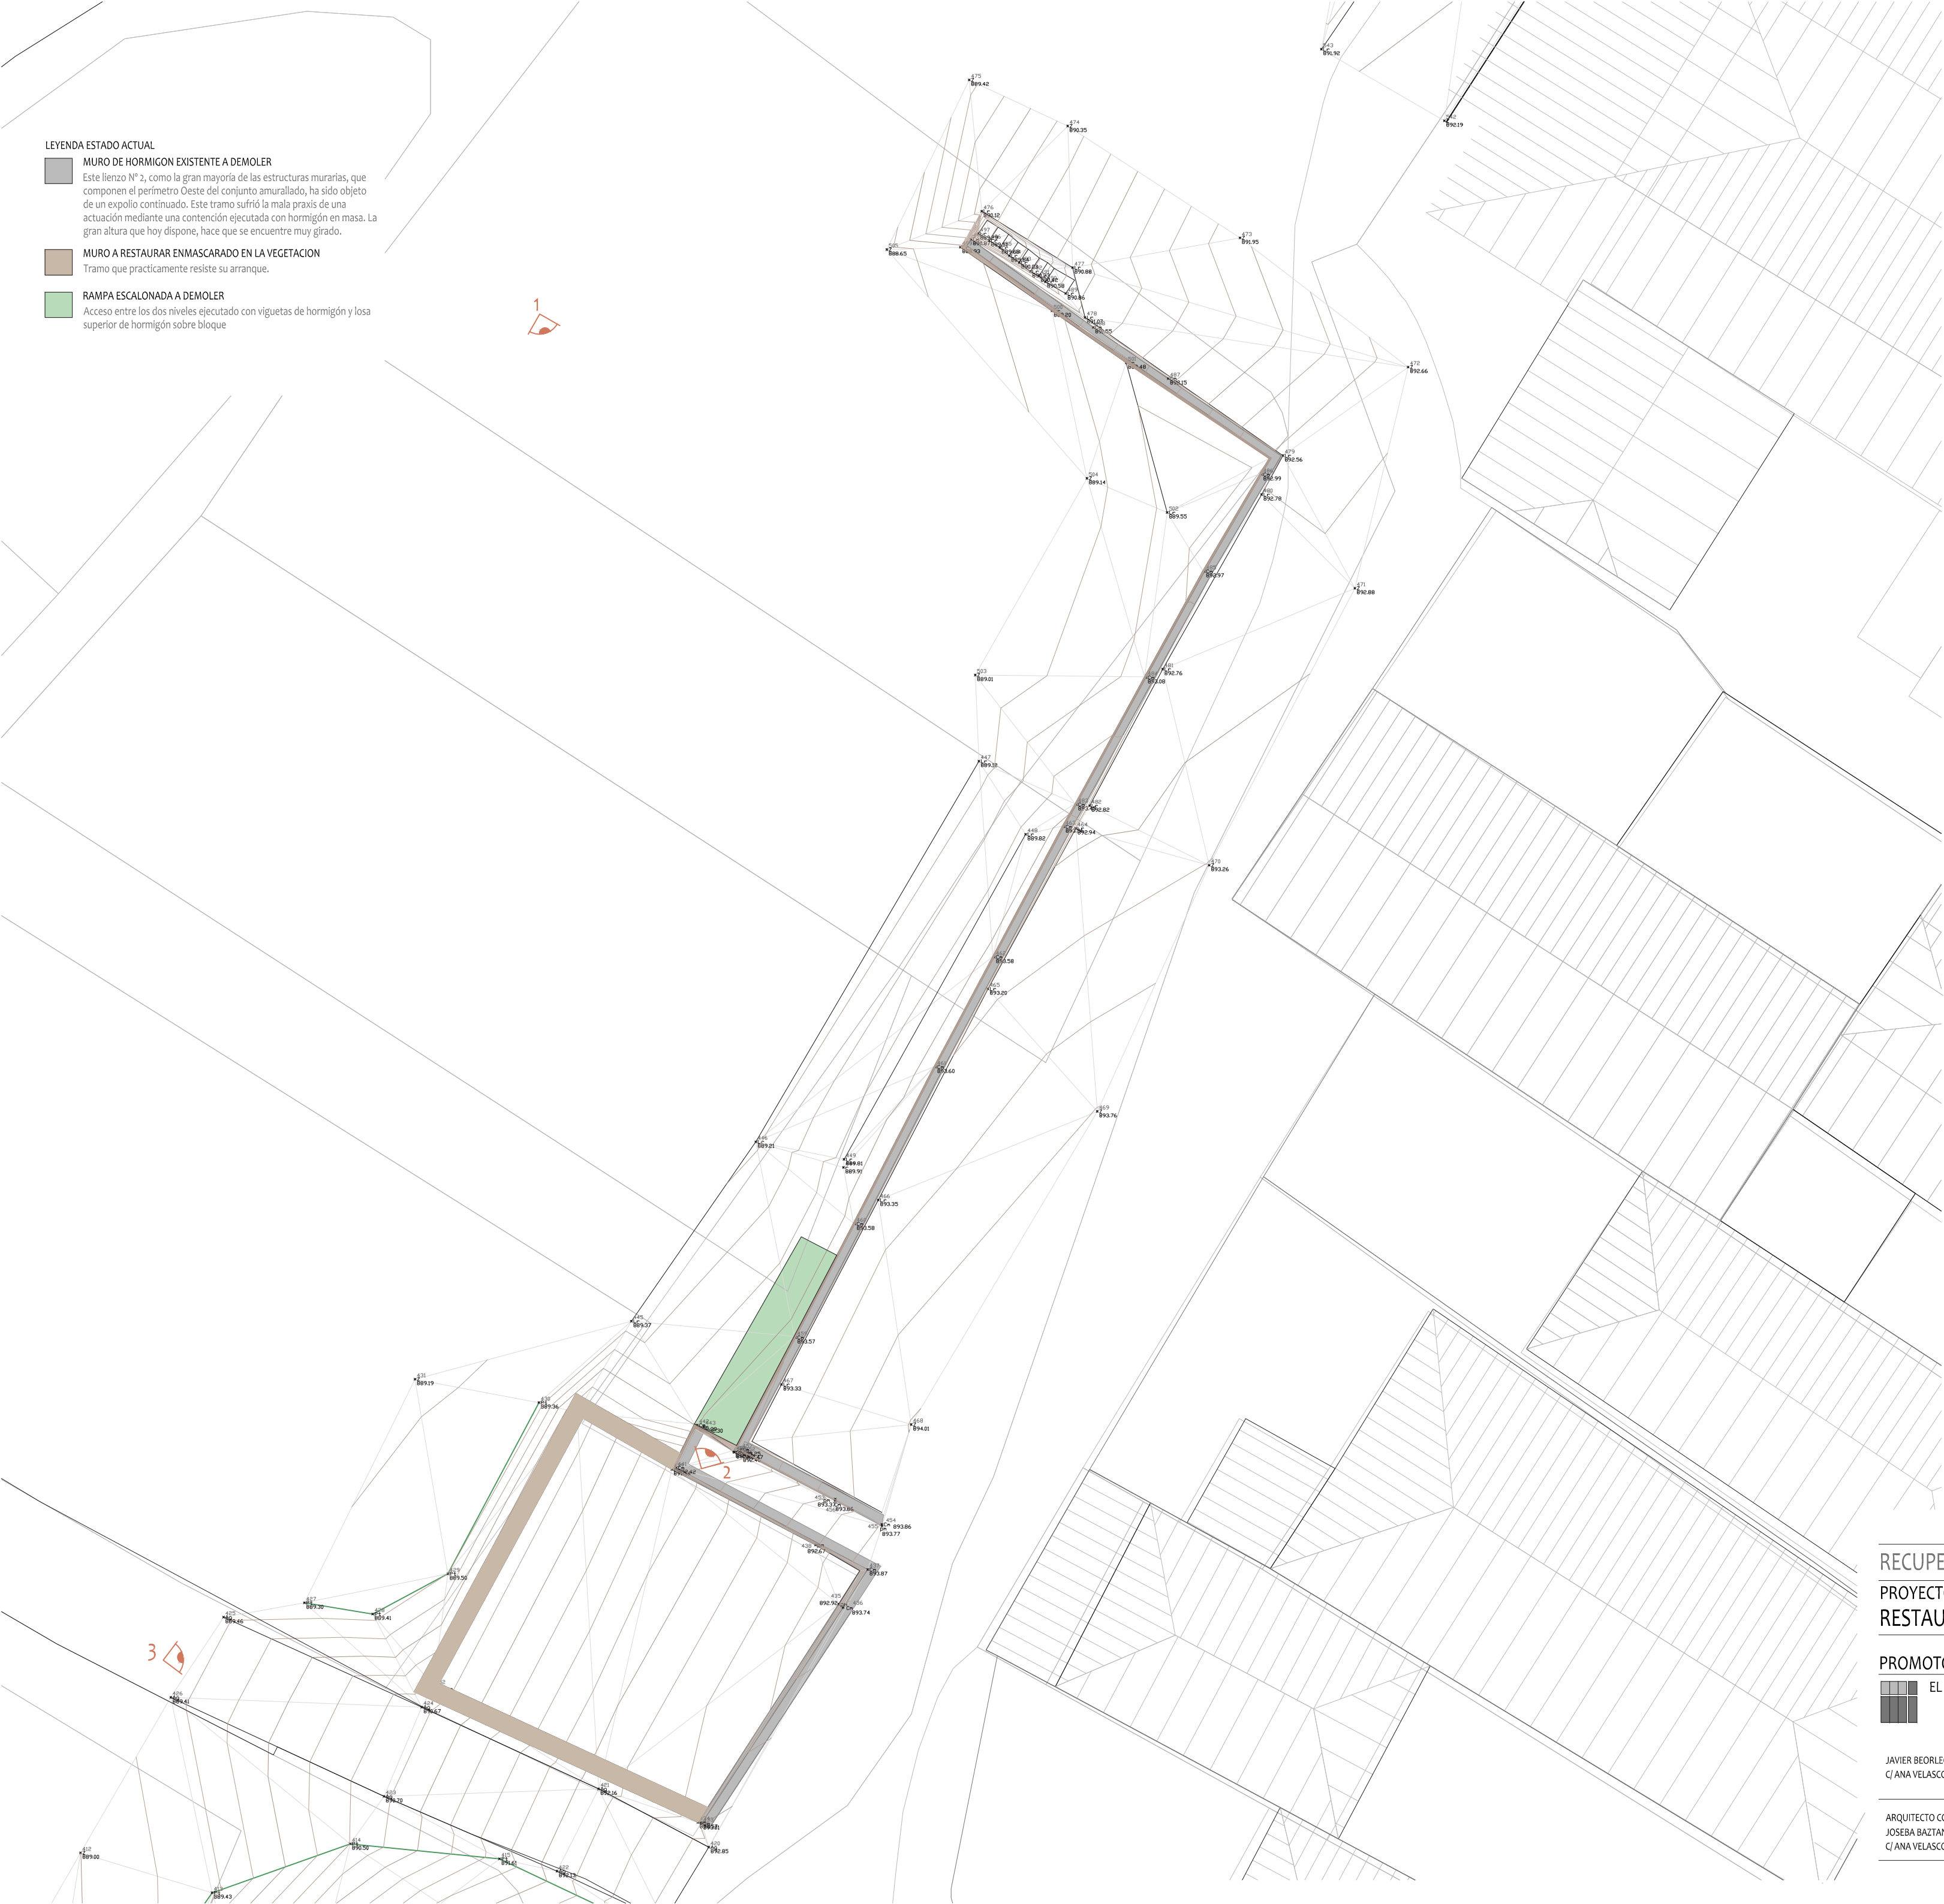
MURO DE HORMIGÓN EXISTENTE A DEMOLER

Este lienzo Nº 2, como la gran mayoría de las estructuras murarias, que componen el perímetro Oeste del conjunto amurallado, ha sido objeto de un expolio continuado. Este tramo sufrió la mala praxis de una actuación mediante una contención ejecutada con hormigón en masa. La gran altura que hoy dispone, hace que se encuentre muy girado.

MURO A RESTAURAR ENMASCARADO EN LA VEGETACION

Tramo que prácticamente resiste su arranque.

RAMPA ESCALONADA A DEMOLER

Acceso entre los dos niveles ejecutado con viguetas de hormigón y losa superior de hormigón sobre bloque

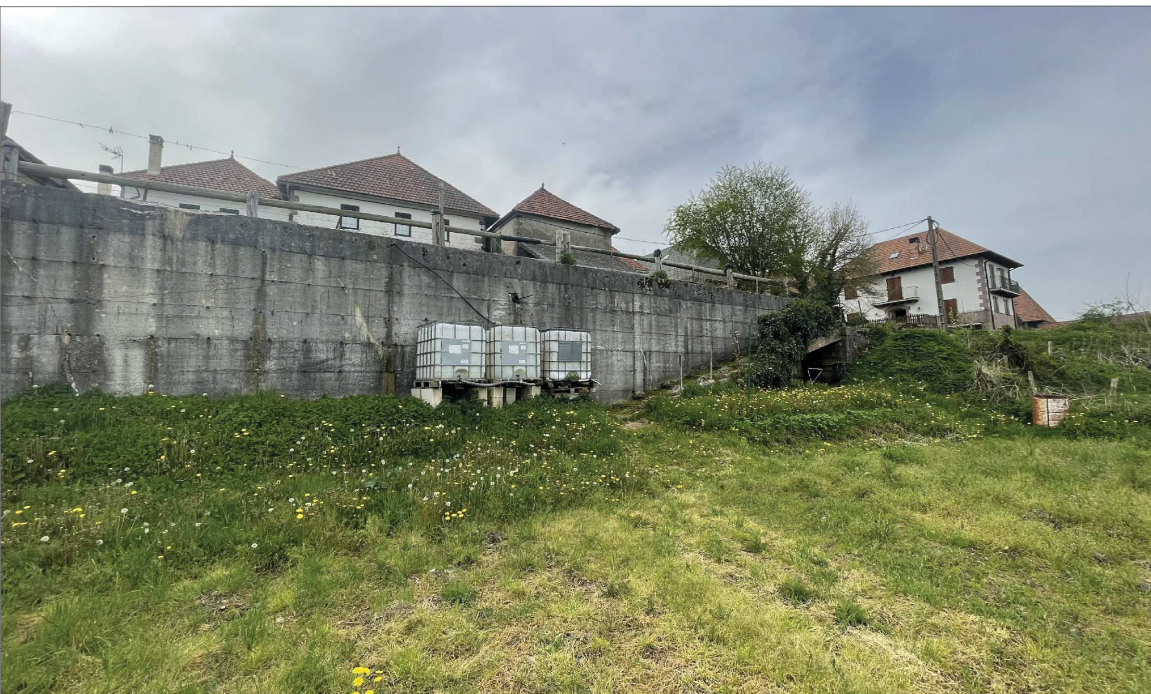
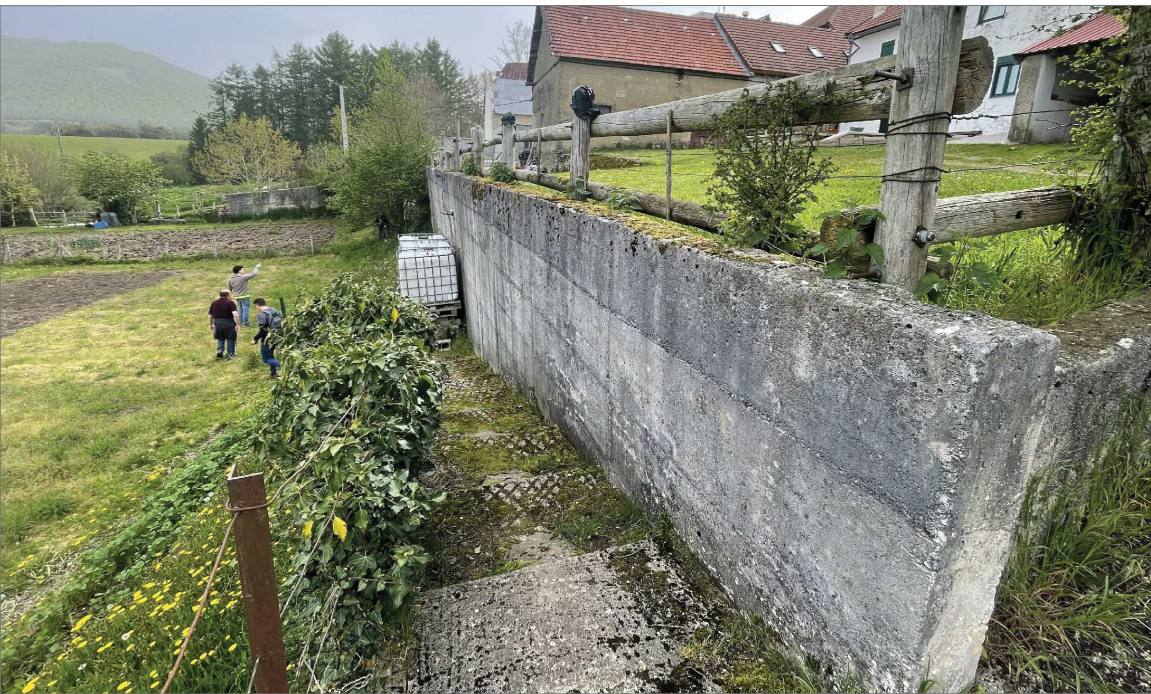
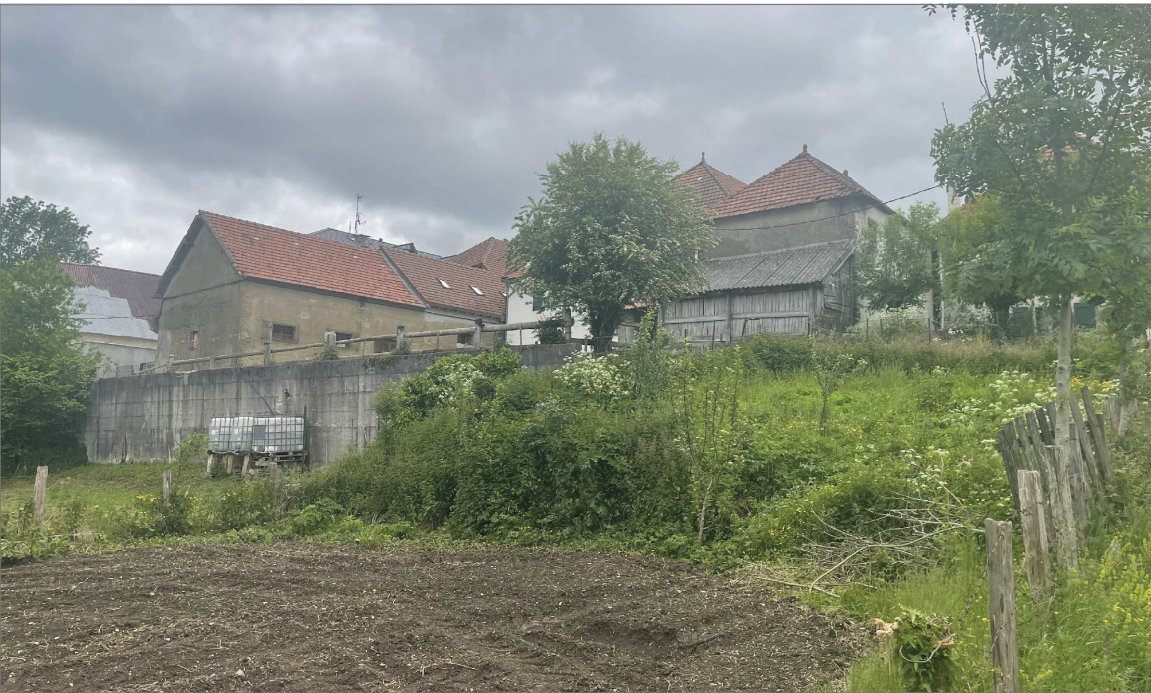
1. VISTA DE LIENZO Nº 2 DESDE PARTE INFERIOR DE HUERTAS

2. VISTA DE LIENZO Nº 2 DESDE FINAL DE RAMPA ESCALONADA

3. VISTA DE LIENZO Nº 2 DESDE PARTE INFERIOR DE HUERTAS

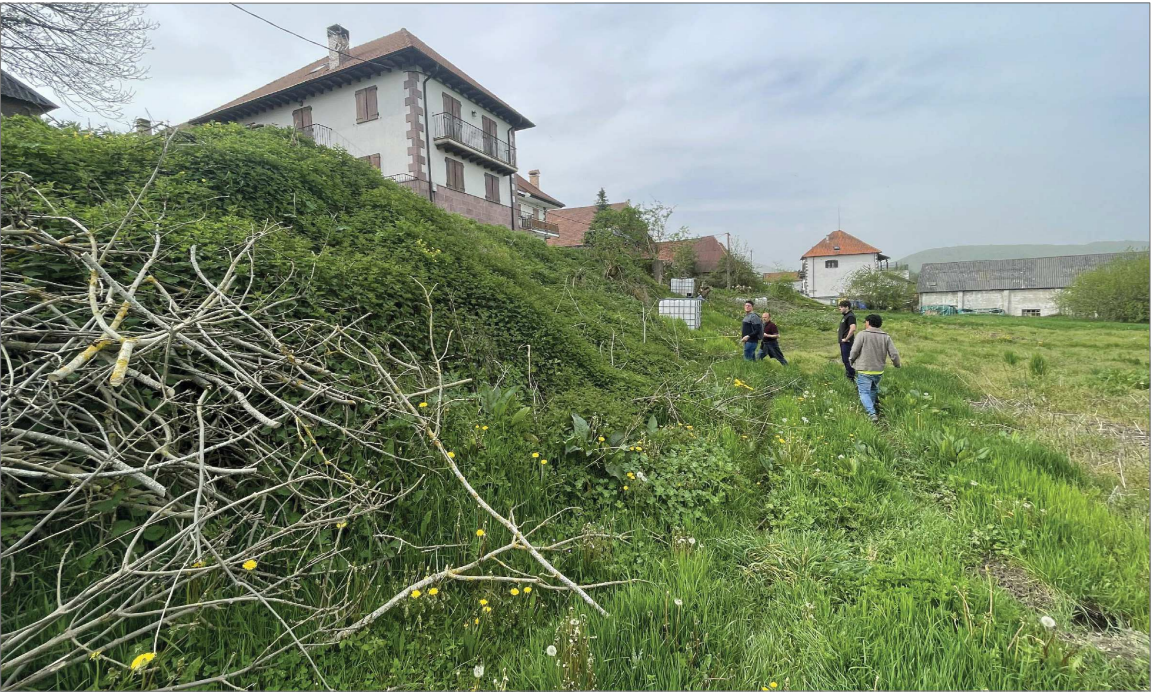
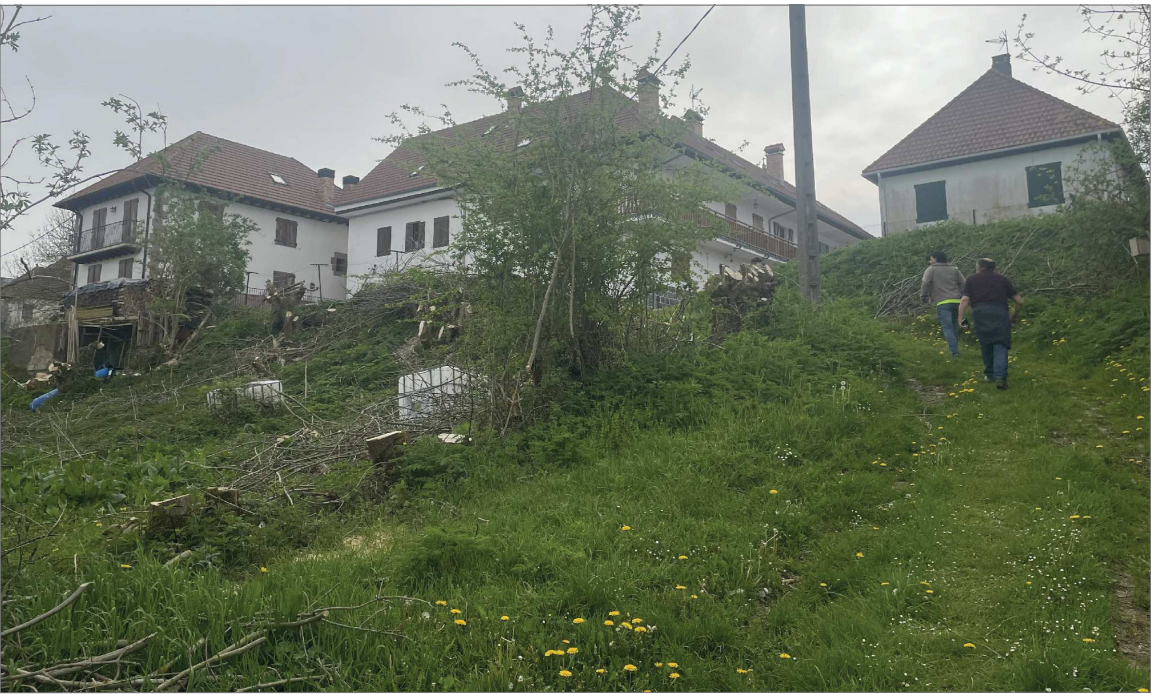
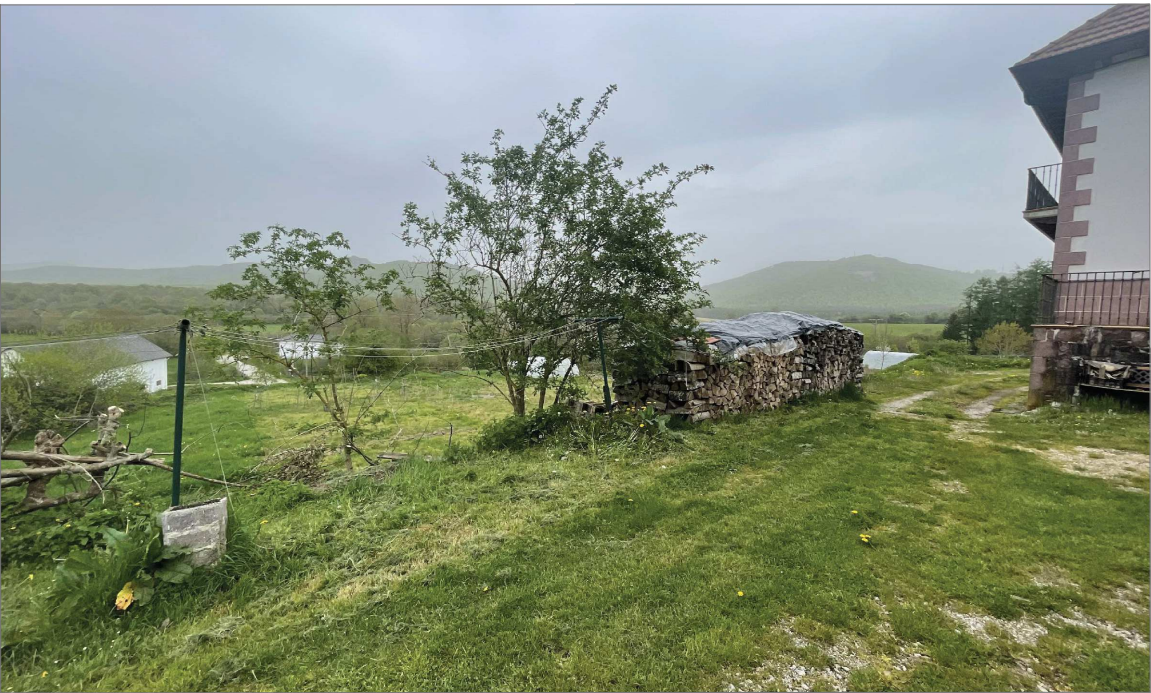
1. VISTA DE LIENZO Nº 3 DESDE NIVEL INFERIOR

2. VISTA DE LIENZO Nº 3 DESDE ACCESO INFERIOR

3. VISTA DE LIENZO Nº 3 DESDE TERRAZA SUPERIOR
