**RESTAURACION DEL ANTIGUO LAVADERO DE GARAIOA**

**GARAIOA (NAVARRA)**

**AYUNTAMIENTO DE GARAIOA**

**MEMORIA**

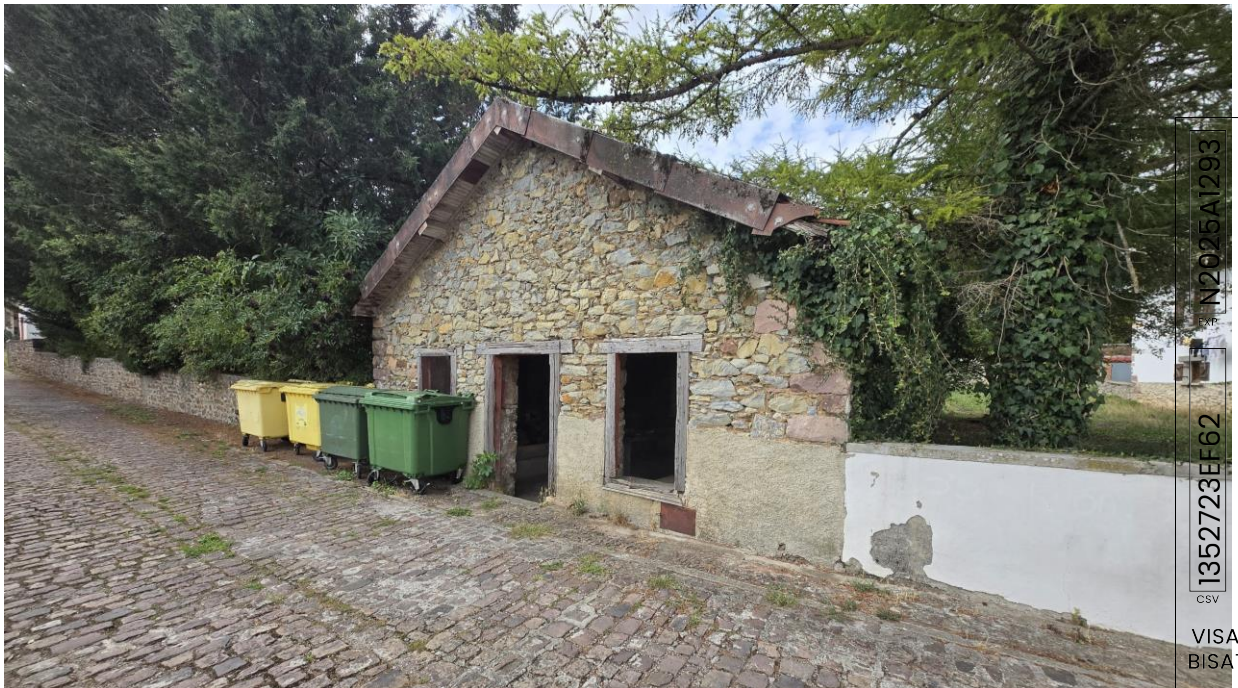
Imagen exterior desde Calle Txikirrín – Alzado Este Acceso

Comprende un pequeño cuerpo de planta baja con forma prácticamente cuadrada, techado mediante una cubierta a dos aguas de teja cerámica sobre estructura de madera en roble. Su situación, en el centro del núcleo urbano de Garaioa, le confiere un valor histórico y ambiental relevante dentro del tejido edificatorio del municipio.

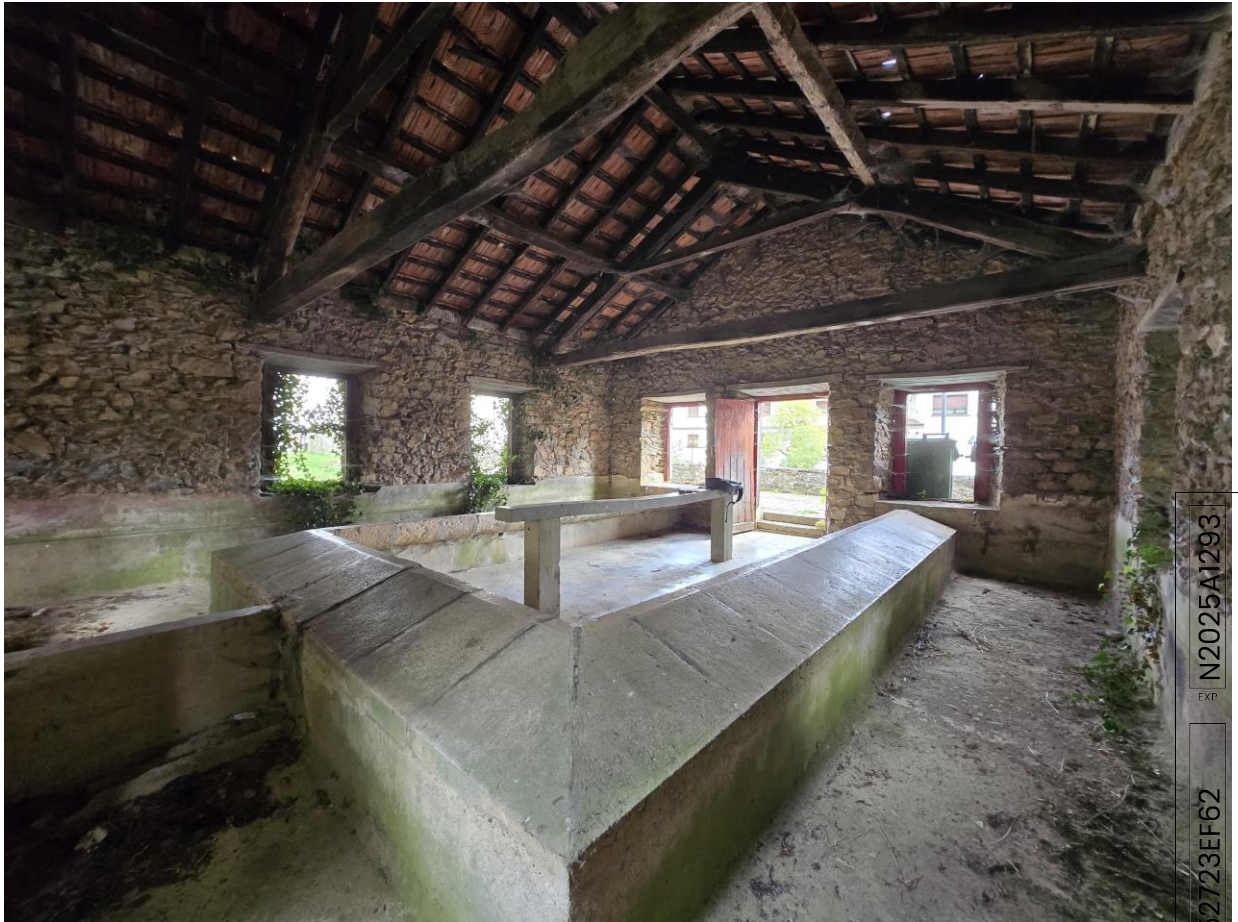
Su espacio interior dispone de una Pila en forma de "U". De manera que el lavadero tiene un borde continuo donde se apoyaba y frotaba la ropa. Esta configuración facilitaba que varias personas trabajasen al mismo tiempo, cada una en un lado de la "U". El agua fluía continuamente hacia la salida o desagüe central, evitando acumular agua sucia. Por otro lado, esto permitía organizar el espacio de manera más ergonómica y social: varias lavanderas pueden situarse en paralelo.

Imagen interior – Estado Actual

La implantación de una Pila en forma de "U" era ideal para caudales de agua constantes y corrientes, como ríos o manantiales. Como es el presente edificio. Además, mejoraba la higiene porque el agua se renovaba continuamente. Y, por último, favorecía la sociabilidad porque permitía mayor contacto visual y conversación entre las usuarias.

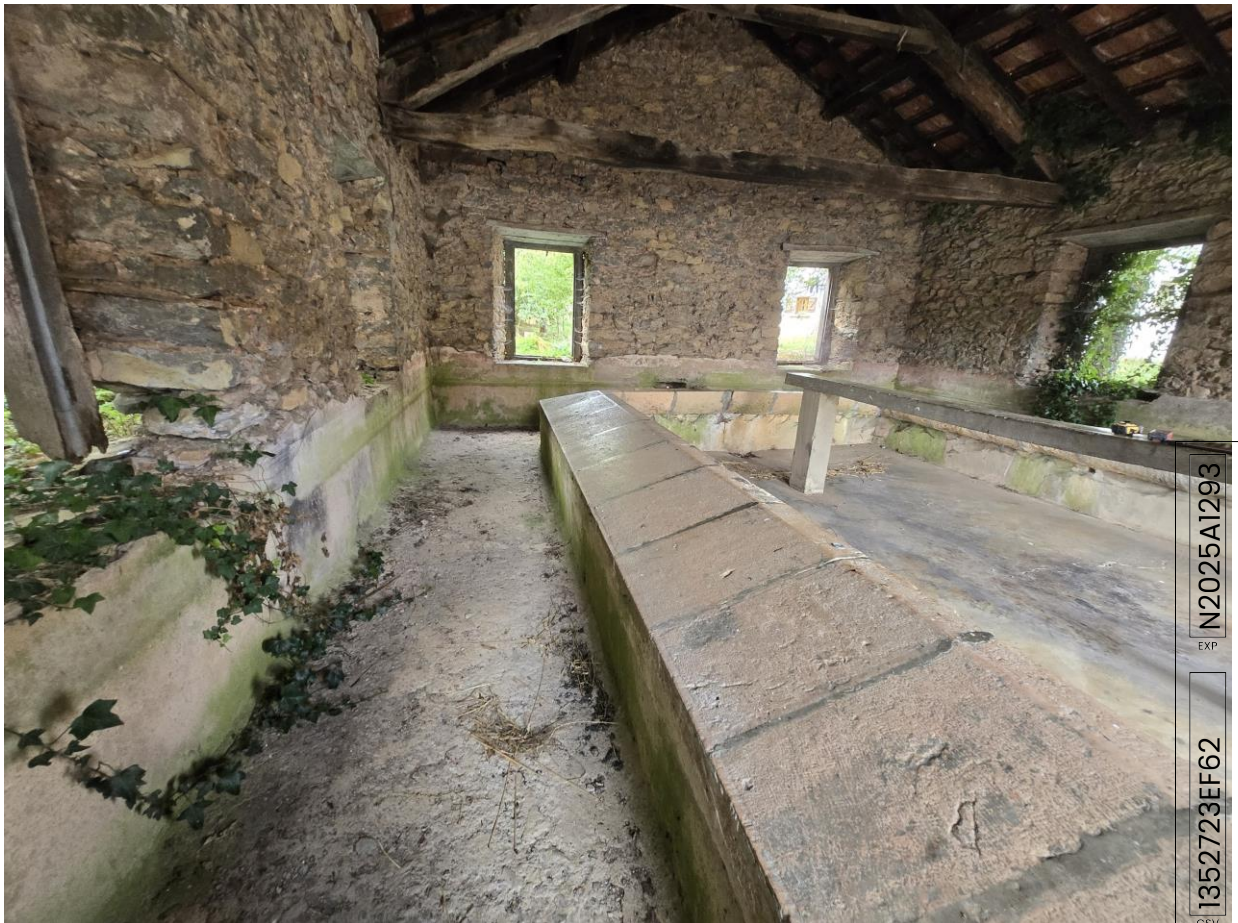
Imagen interior – Estado Actual

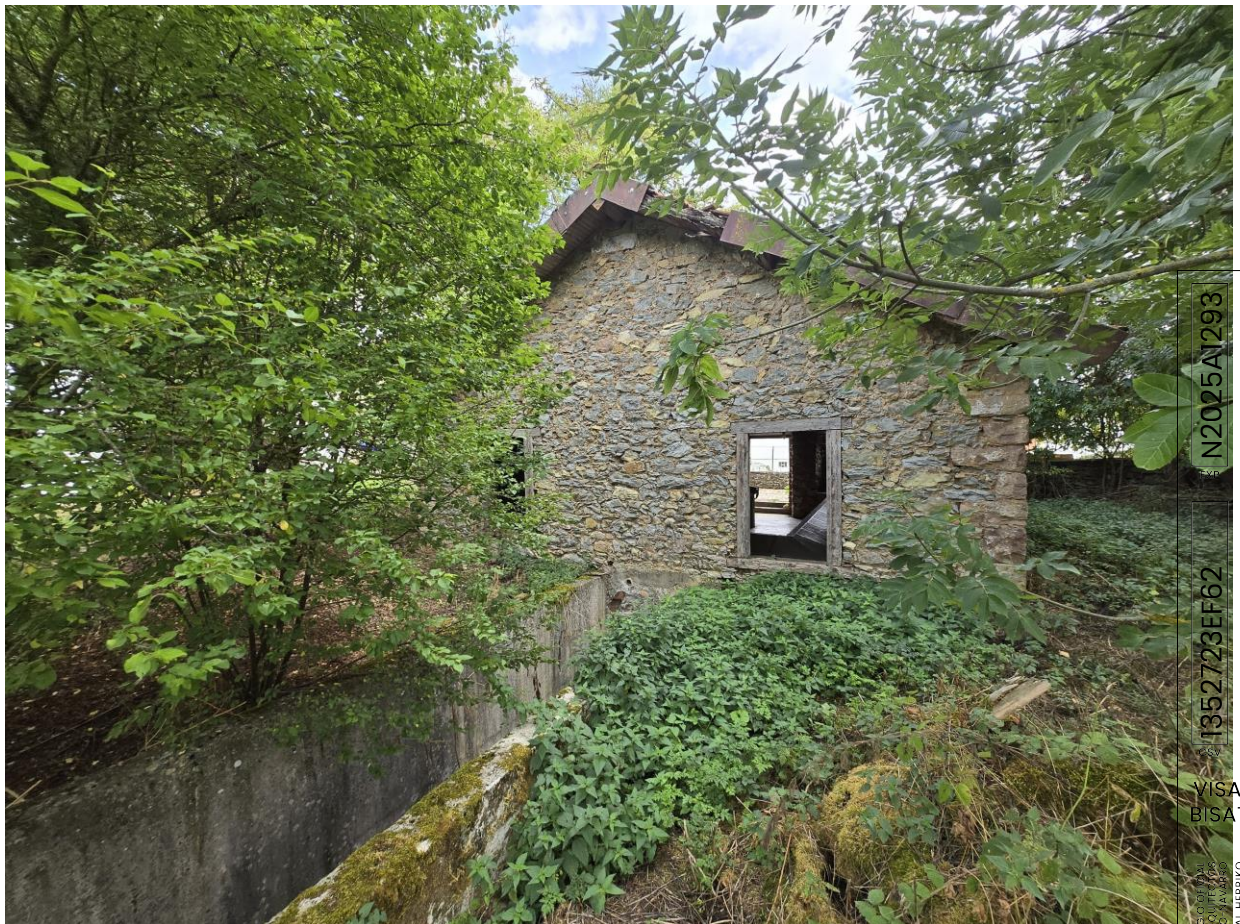
Imagen exterior - Alzado Oeste
