| OBJETO: | Cabanillas-ayudas a EELL Estrategia Ebro Resilience |
| REFERENCIA: | <b>Código Expediente: 0003-0102-2024-001249</b> |

Con fecha 26/06/2024, la SECCION DE CALIDAD DEL AGUA Y OBRAS HIDRAULICAS solicita informe a esta Sección sobre la compatibilidad en materia de su competencia, de la actuación de cambio de un puente en un cruce de barrancos, presentada en la convocatoria de subvenciones a entidades locales para el desarrollo de actuaciones de protección y adaptación al riesgo de inundación e integración ambiental en núcleos urbanos de la Estrategia Ebro Resilience en el marco del Plan de Recuperación, Transformación y Resiliencia, financiado por la Unión Europea- NextGenerationEU.

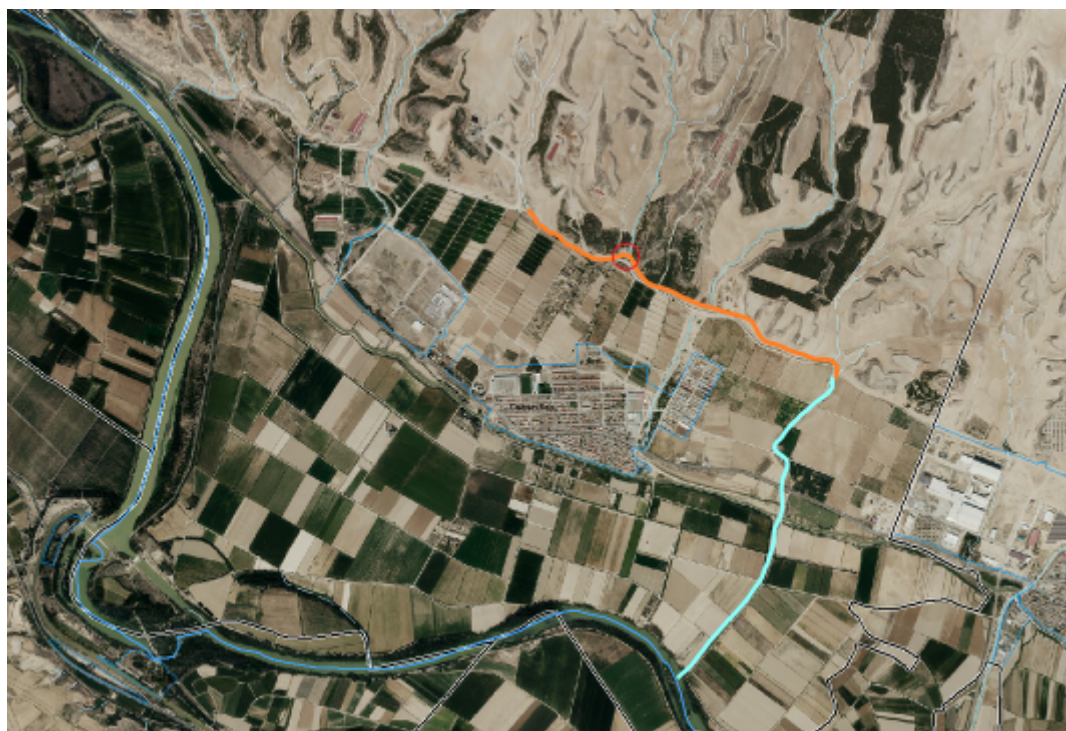
- La actuación se localiza en un medio muy alterado, en un escurridor artificial o canal en tierras que desvía el agua de tres barrancos, rodeando por el norte la población de Cabanillas y circulando paralelo a un camino de gran anchura (de concentración parcelaria o similar), ver Imagen 1.
- El puente se ubica unos metros aguas arriba de la conexión del canal-escurridor con un barranco. Justo agua arriba del puente hay un colector de desagüe (ver Imagen 5) que drena parte de las aguas de escurrentía de un pinar y de la cuneta de la pista que asciende hacia el norte.

Imagen 1\_En naranja el canal-escorredero artificial, en azul claro la red natural de drenaje y en rojo la ubicación del puente a sustituir.

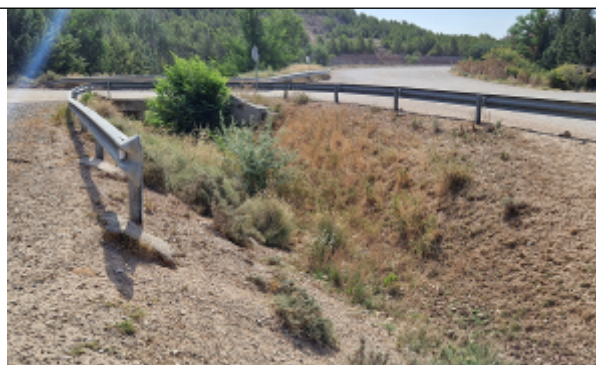
Imagen 2\_Vista aguas arriba del puente

- La vegetación presente en el cauce es preferentemente herbácea, con presencia de sisallos (*Salsola vermiculata*) y esparto (*Lygeum spartum*).
- Existe vegetación exótica, así junto al puente hay rebrotes de olmo siberiano (*Ulmus pumila*) como se aprecian en las imágenes 2 y 5, y ejemplares del árbol del paraíso (*Eleagnos angustifolia*, ver imagen 2 a 4).

- Los trabajos deberán respetar la vegetación existente, si bien deberá eliminarse la vegetación exótica presente en la zona de trabajos: junto al puente hay rebrotes de olmo siberiano (*Ulmus pumila*) como se aprecian en las imágenes 2 y 5, y ejemplares del árbol del paraíso (*Eleagnos angustifolia*, ver imagen 2 a 4).
- Los huecos entre las piedras de las aletas de escollera se rellenarán con tierra vegetal con el fin de favorecer el crecimiento entre las mismas de especies vegetales espontáneas.
- Para la integración de la infraestructura, se propone la realización de una plantación lineal con tamarices aguas arriba del puente, en la coronación del talud del escorredero-canal y a cierta distancia del mismo para no afectar a la capacidad de desagüe del puente.

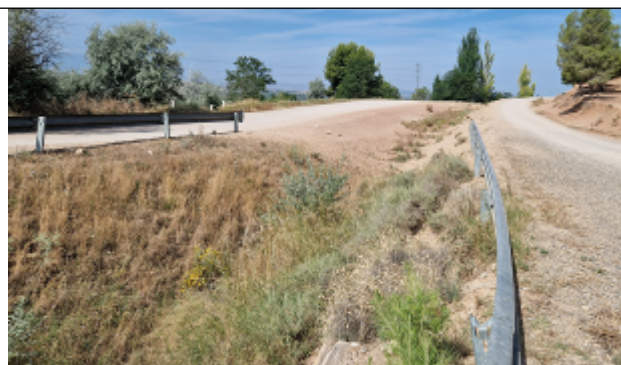
Imagen 3\_Vista aguas arriba desde el puente, se aprecia cierto estrechamiento de la sección.

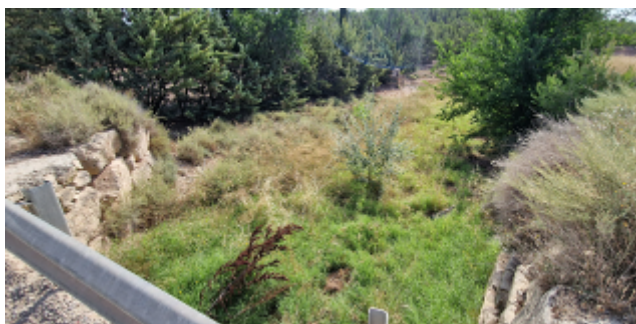
Imagen 4\_Vista aguas abajo desde el puente, se aprecian las aletas hechas con piedra de escollera

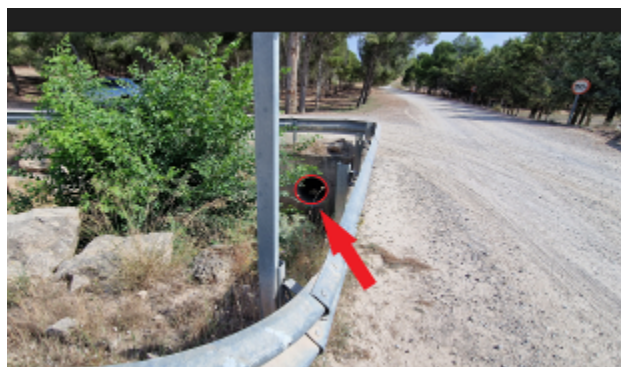
Imagen 5\_En rojo el colector de conexión del barranco con el escorredero-canal

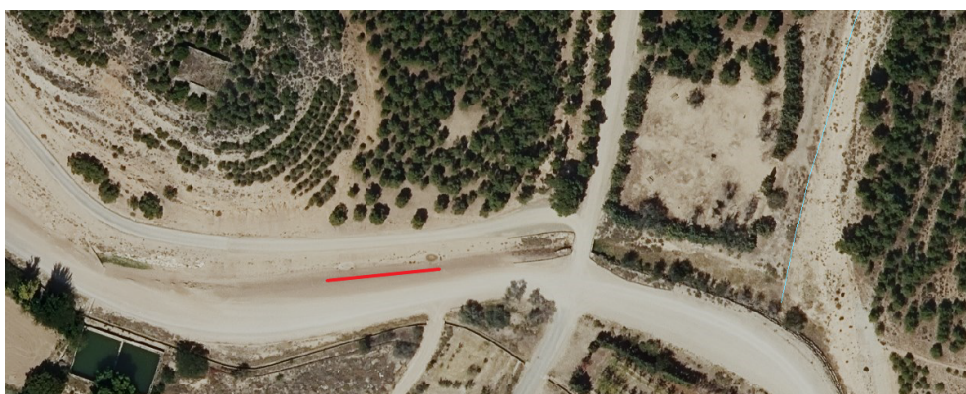
Imagen 6\_En rojo ubicación de la plantación propuesta

Se podrían plantar 20 plantas de tamariz (*Tamarix canariensis*, la especie más apropiadas en un curso temporal con cierta salinidad) en la coronación sur del talud (para dar sombra al cauce), con una separación entre plantas de 2 metros y afectando a 40 metros de talud (p.e. entre 80 y 40 metros antes del puente).

Se recomienda el empleo de planta en contenedor forestal de más de 500 cm<sup>3</sup> de volumen, unos 30 cm de profundidad y altura de la parte aérea de 70-100 cm. Para cualquier duda al respecto contactar con el Guarderío de Medio Ambiente.

La plantación se hará en parada vegetativa, a finales de otoño o finales de invierno, fuera de periodo de heladas. Previamente, con un mínimo de un mes de antelación, se habrá preparado el hoyo de plantación, de dimensiones mínimas 40x40x40 cm.
