RECUPERACIÓN Y RESTAURACIÓN DE LAS FACHADAS Y  
TORRE DE LA ANTIGUA IGLESIA DE SAN BLAS EN  
RIBAFORADA

PB  
2245  
DG

DOCUMENTACIÓN GRÁFICA

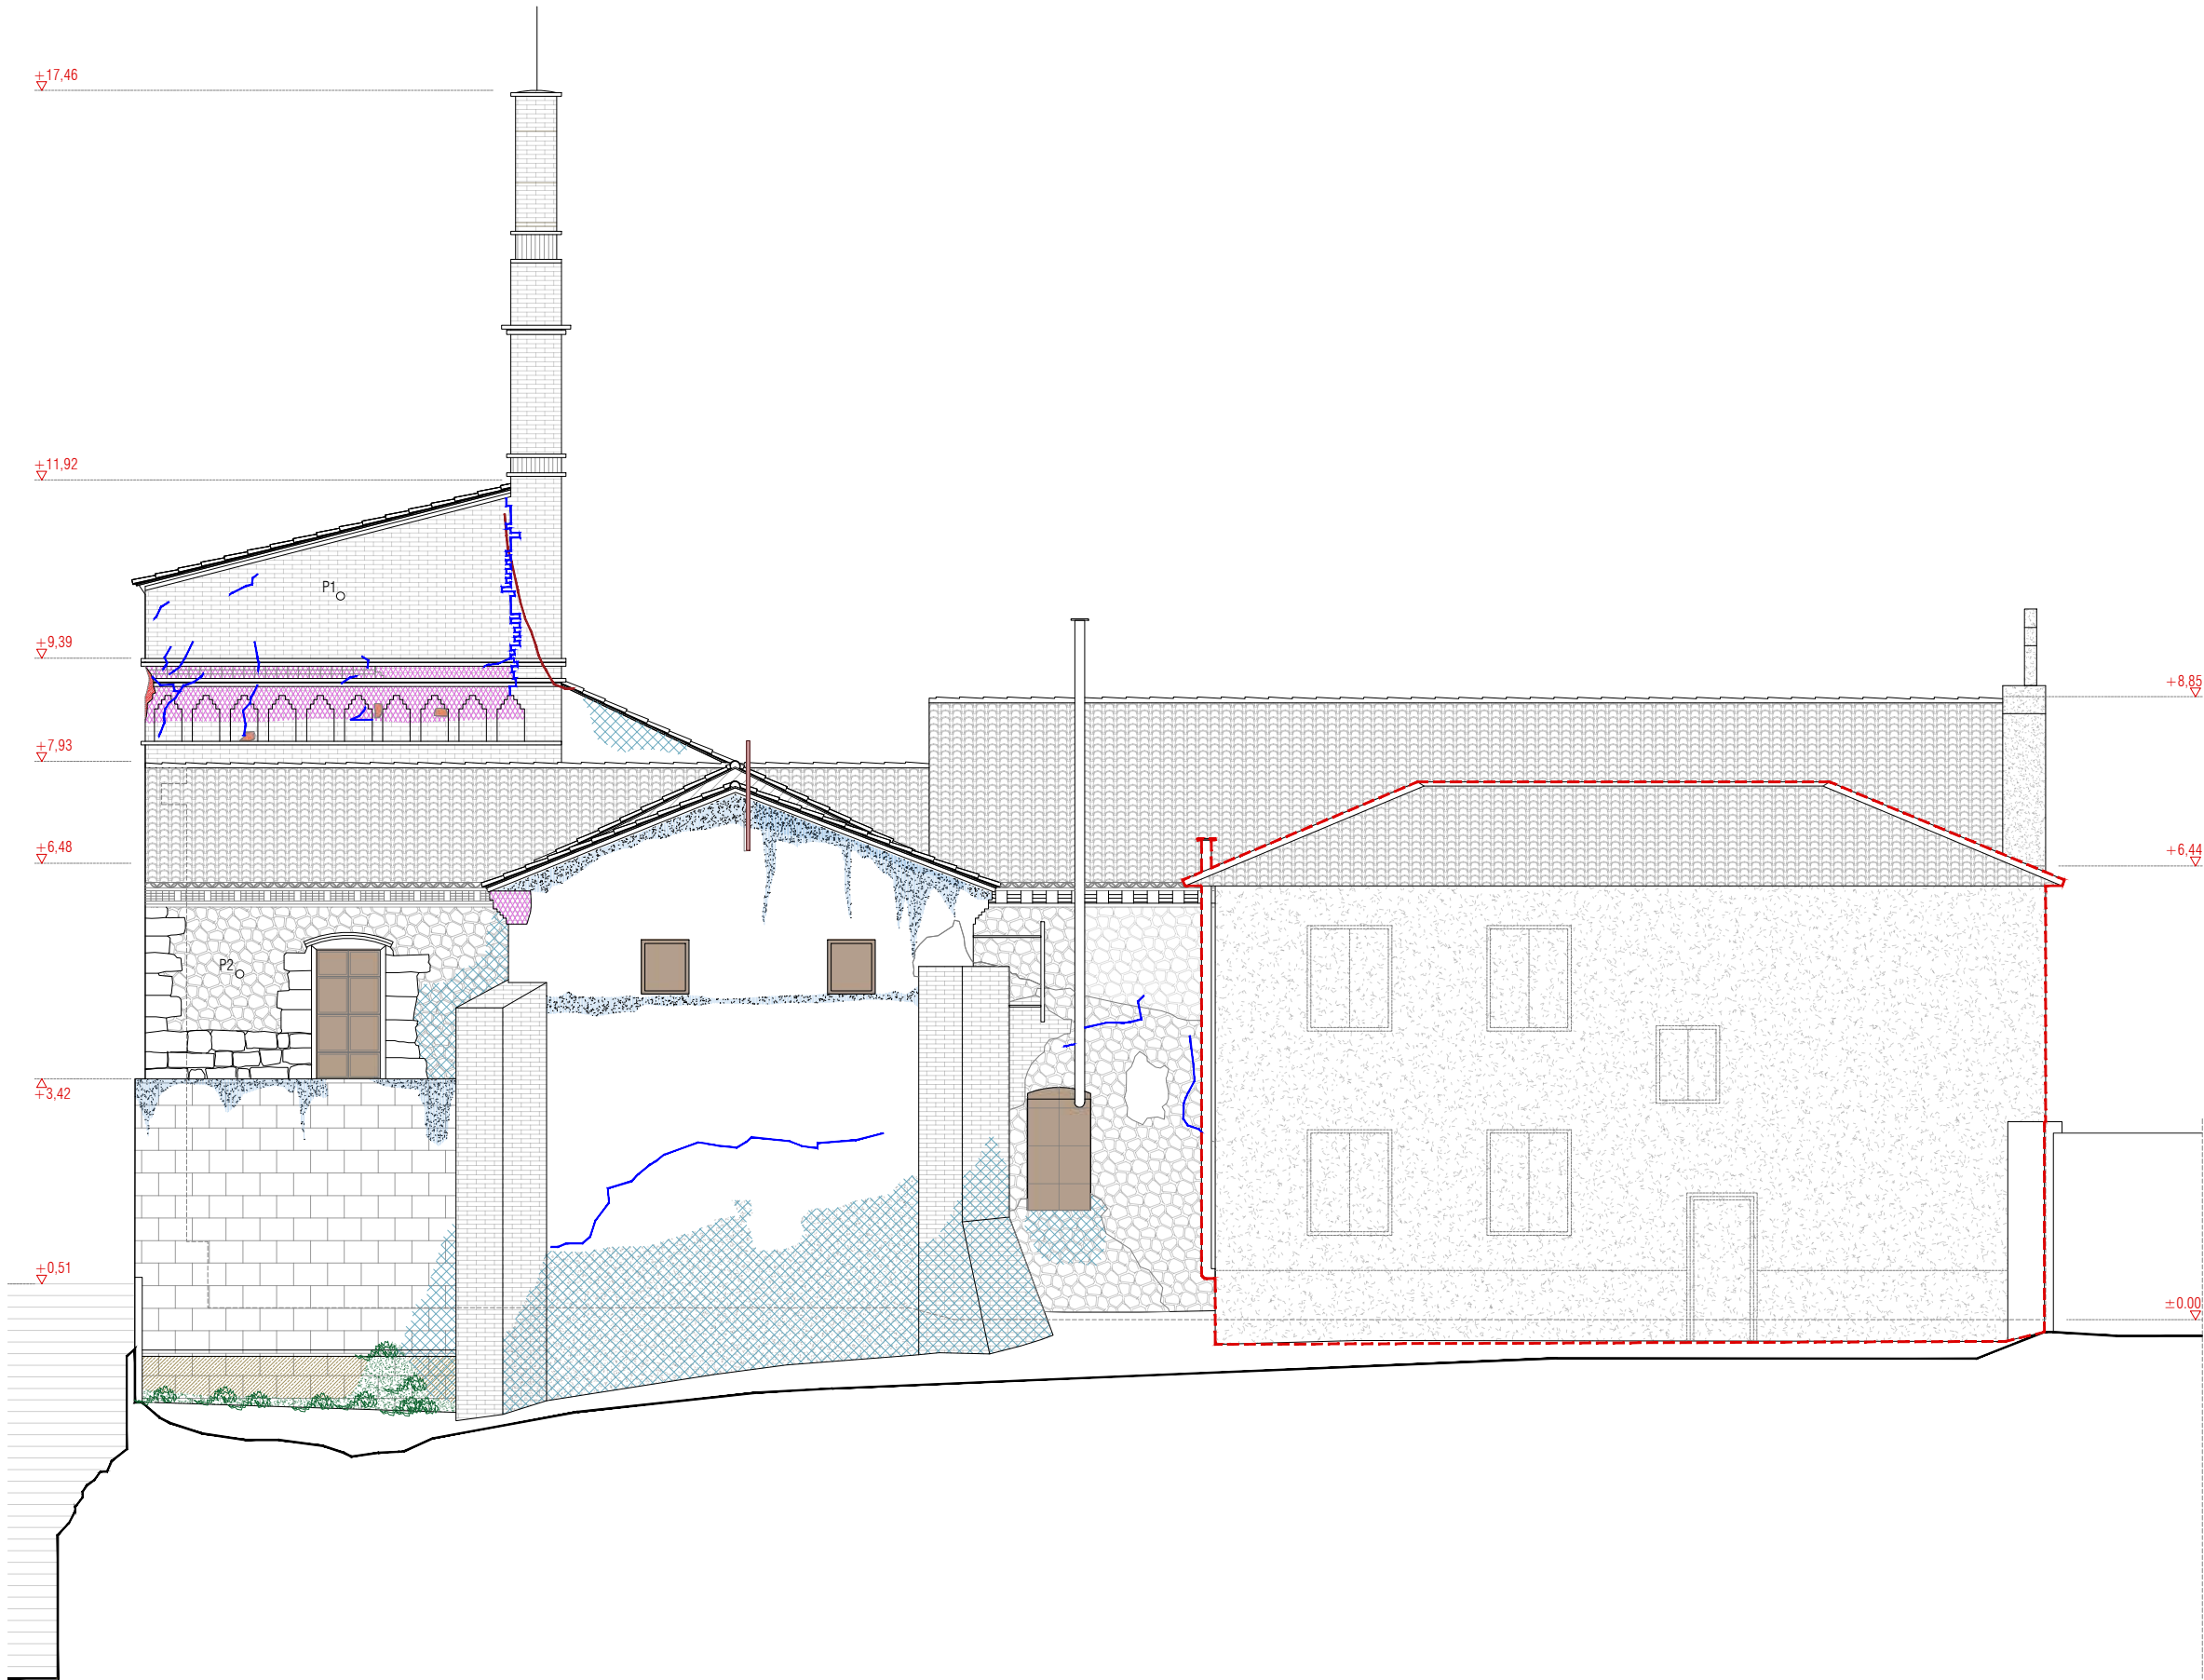
REGISTRO DE PATOLOGÍAS. ALZADO OESTE  
ESTADO ACTUAL

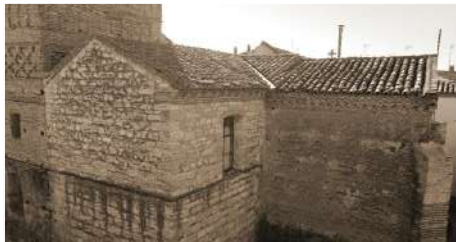
P1. TORRE Y CUBIERTA DETERIORADA

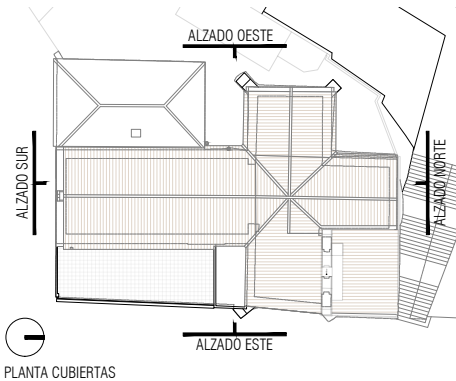
P2. ALZADO NOROESTE

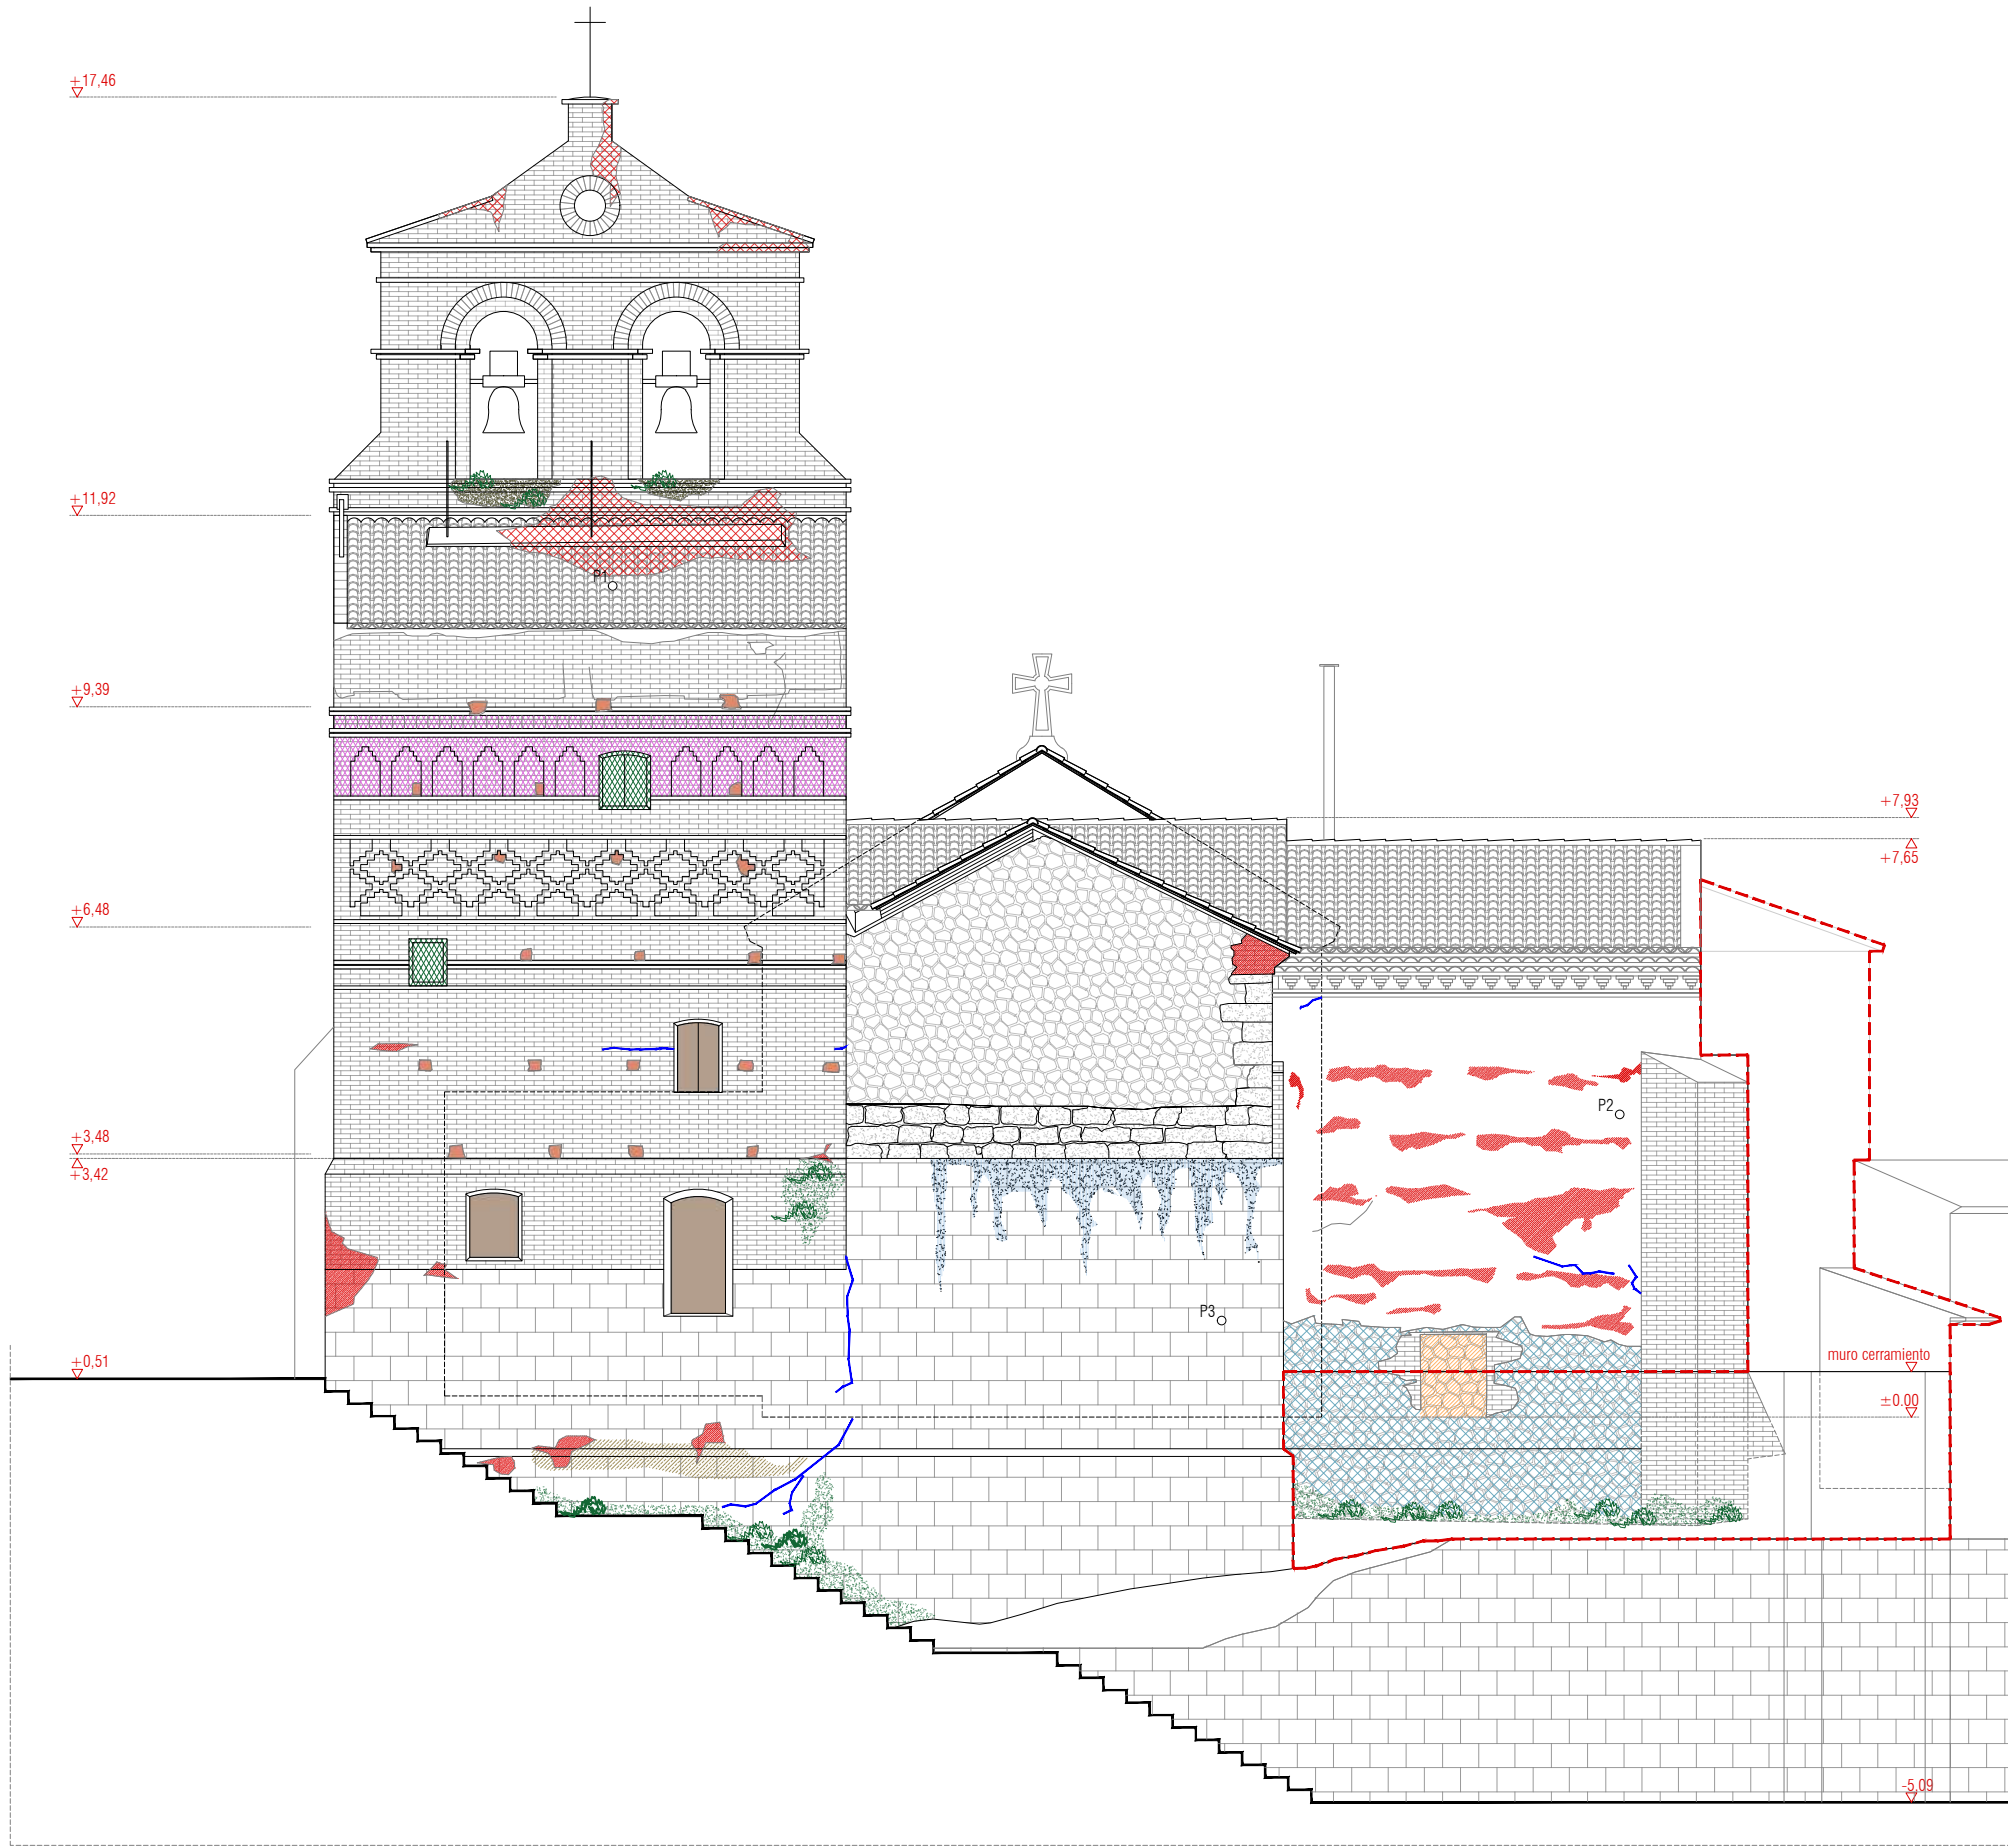
REGISTRO DE PATOLOGÍAS. ALZADO NORTE ESTADO ACTUAL

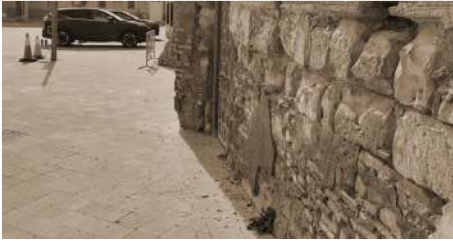
P1. PATOLOGÍAS EN CUERPO ESTE
